## 莱州市人民政府 关于对山东金莱矿业有限公司“7·30”一般 冒顶事故调查报告的批复

## 关于提请市政府批复《山东金莱矿业有限公司“7·30”一般冒顶事故调查报告》的请示

# 山东金莱矿业有限公司“7·30” 一般冒顶事故调查报告

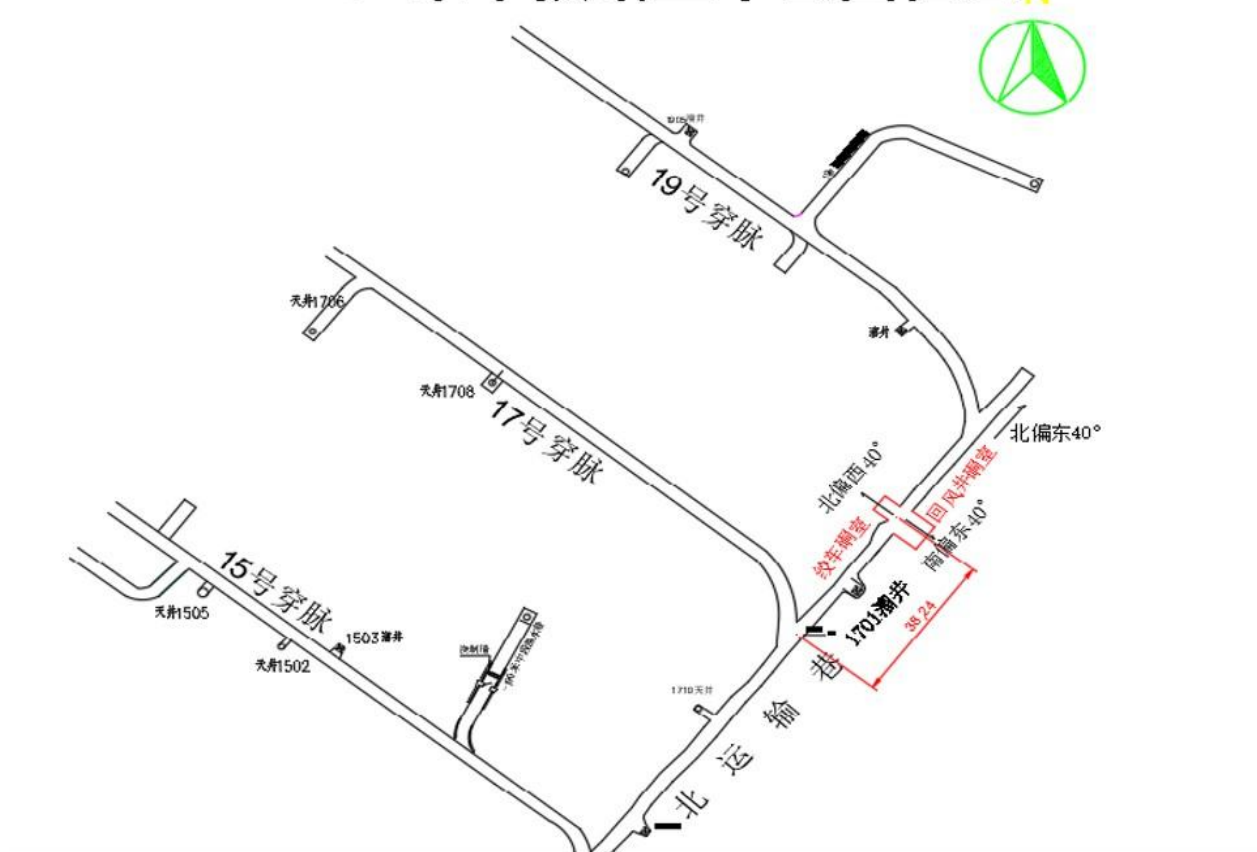
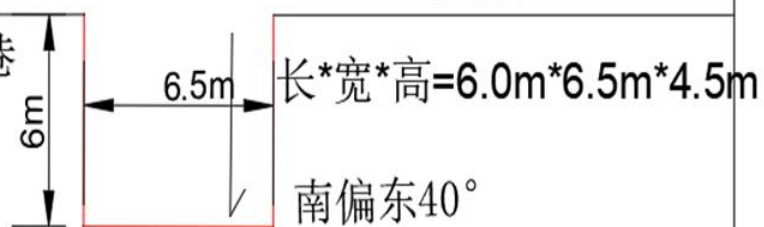
# -190中段硐室平面图

事故发生地点位于-190 米中段-190 米至-240 米倒段回风井硐室，硐室自 2022 年 7 月 22 日动工，至事故发生时已进行一遍顶部喷浆。硐室开口位置在-190 米采区北运输巷内，1902 测点北 34.76 米处，硐室底板相对标高为±0.000 米，硐室底板相对标高为±0.100 米，硐室设计长度 6 米。巷道断面形状为直墙三心拱，回风井硐室断面掘宽 6.5 米，掘高 4.5 米，净宽 6.3 米，净高 4.4 米。

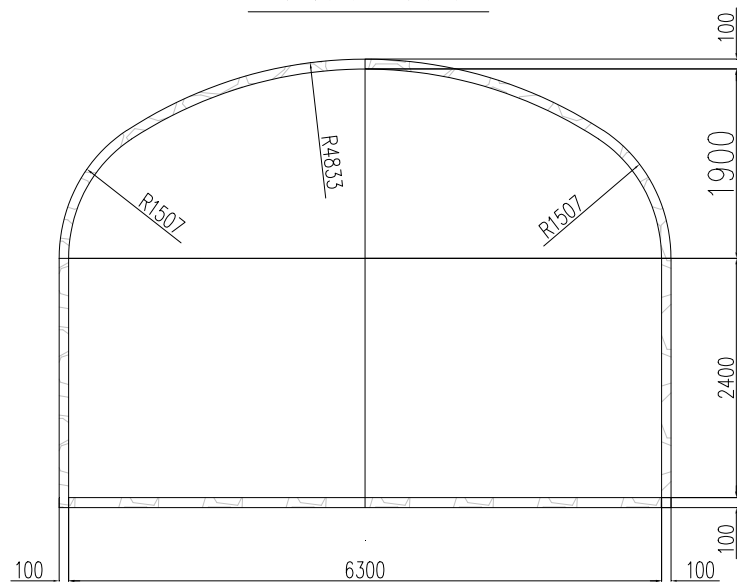
回风井硐室断面图

现场勘查该区域属于细粒透辉石，且多呈薄层状相间出现，

由于受后期构造影响，岩石裂隙发育，纵横交错，局部出现压碎结构，成为碎裂岩。沿硐室方向为矿体围岩，水平厚度 3.5 米透辉岩范围内，有六条灰黑色泥质次级构造带，内夹杂有角砾、粗砂等，并含有黑云母等。总体产状为走向  $30^{\circ}$  左右，倾向北西，倾角  $50\sim 53^{\circ}$ 。

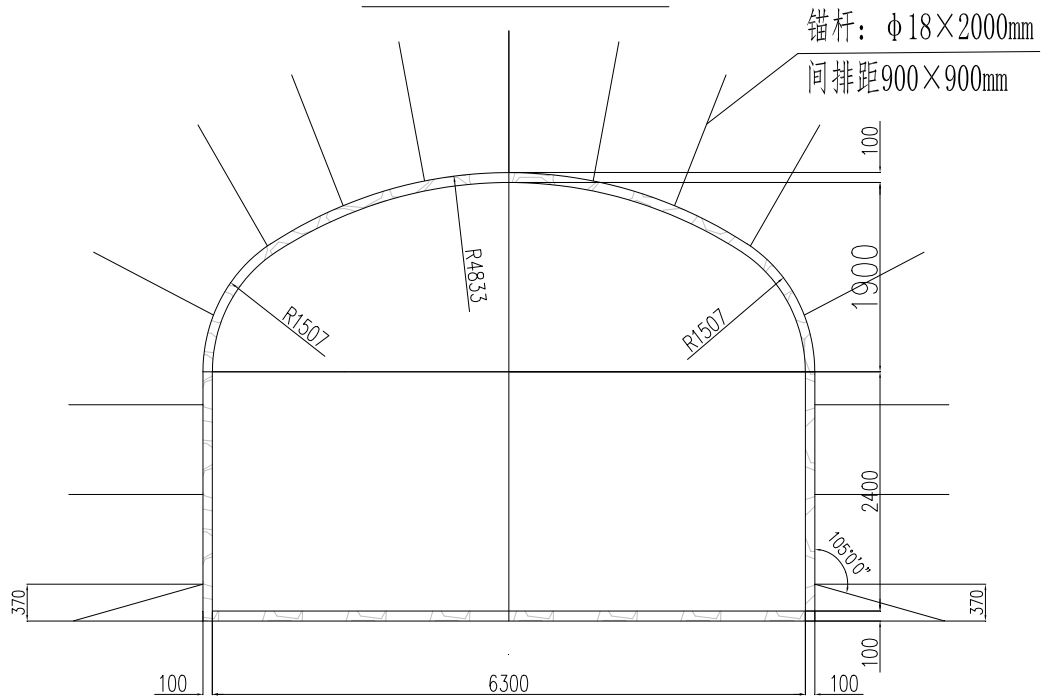
回风井硐室断面支护图

设计回风井硐室采用锚网喷浆联合支护，顶部采用 MQT-130/2.8 型气动锚杆（锚索）钻机、帮锚杆采用 YT-28 型风钻施工锚杆眼；顶部锚杆眼采用 B19mm×1.0 型可连接钢钻杆及中 28mm 钻头，帮锚杆眼打设采用中 22mm×2000mm 的六方钻杆及中 28mm 钻头；锚杆型号为 Φ18mm×2000mm 螺纹钢锚杆；锚网片为 Φ6mm 钢筋焊接的金属网，网幅 2000mm×1000mm，网格 100mm×100mm；锚固剂采用树脂锚固剂 MSK2360；紧固锚杆螺帽采用 MZF-10 扭矩放大器。支护顺序为顶部首先采用素喷支护、然后锚网支护、最后喷浆封闭；两帮采用锚网喷。

山东金莱矿业有限公司大浞河铁矿Ⅱ矿区自 2015 年 10 月至 2022 年 6 月期间长期停产，巷道长期空顶，受地压影响，工程地质发生变化，带来一定的不可预见性。该矿工程地质、水文地质条件复杂，-190 米中段回风井硐室受构造影响，岩石裂缝节理较发育，节理间的岩石强度和稳定性较差，在进行打锚孔作业时，锚杆钻机震动及节理遇水泥化造成夹浮在节理间的岩石松动，因施工现场对该区域岩性特点的风险辨识不足，管控措施不到位，仅采用 2 根单体液压支柱作为支撑且点位选择不当，未能有效起到对顶板的支护作用，导致岩石冒落，是事故发生的主要原因。

（二）强化顶板的支柱防护。矿山企业要对因长期停工停产致使受地压影响造成地质条件变化的风险，聘请科研单位、设计单位、安全评价机构加强地质研究和风险辨识评估，及时完善修订设计；建立健全井下岩石分级体系，根据不同级别的岩体制定不同的支护措施，对岩石特别破碎的作业地点制定临时支护方案，准确设置支柱点位，采取安全可靠的支护，增加液压支柱数量，最大限度降低顶板冒落风险；严格执行“先检查后作业”制度，落实全员隐患排查治理责任制，加强隐患排查，作业前对工作面
