# 汕头“12·9”重大火灾事故调查报告

广东省政府事故调查组

2026 年 10 月

调查认定，该起火灾是一起因使用蚊香不慎引发的重大生产安全责任事故。

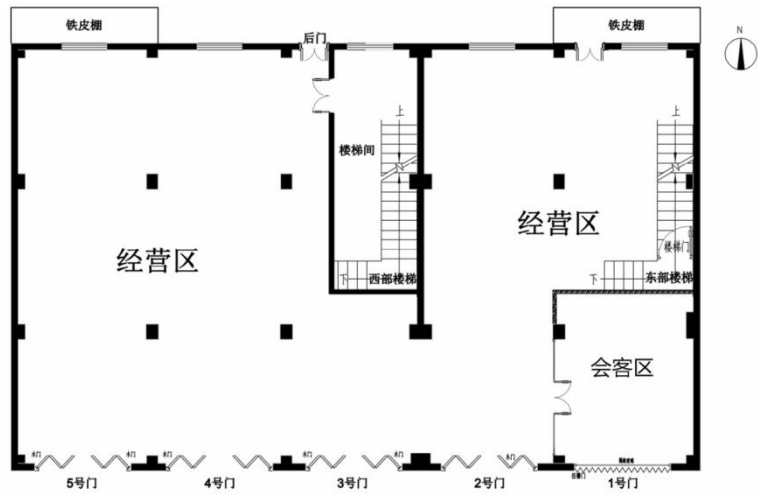
图 3 首层平面示意图

起火建筑首层为房主自营的汕头市潮南区峡山裕丰五金电器店（以下简称“五金店”），建筑面积 220 平方米，见图 3。

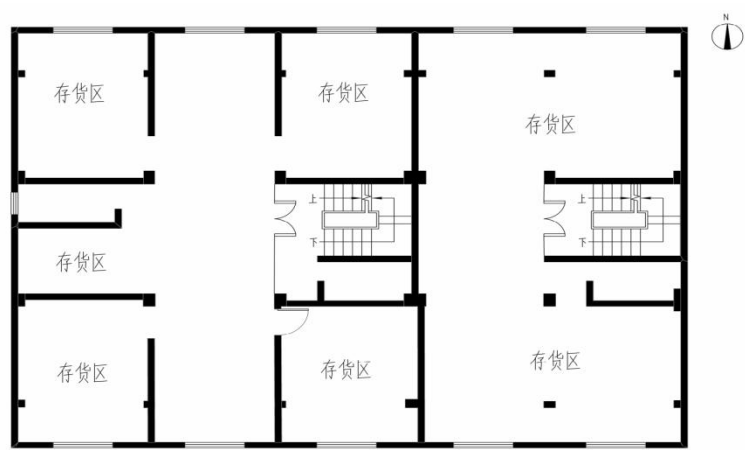
图 4 二层平面示意图

二层为五金店配套仓库，采用实体墙分隔为两个区域，建筑面积 247 平方米。见图 4。

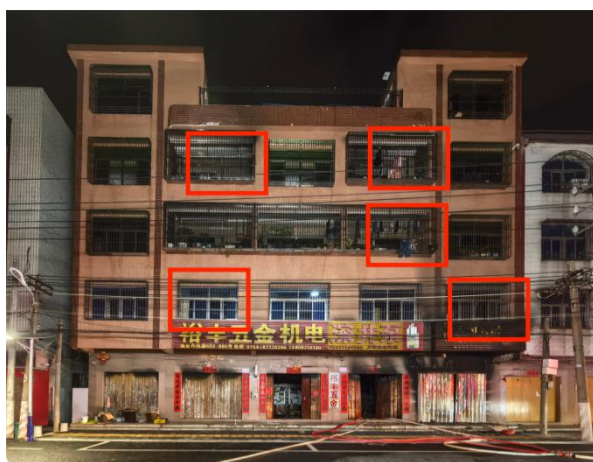
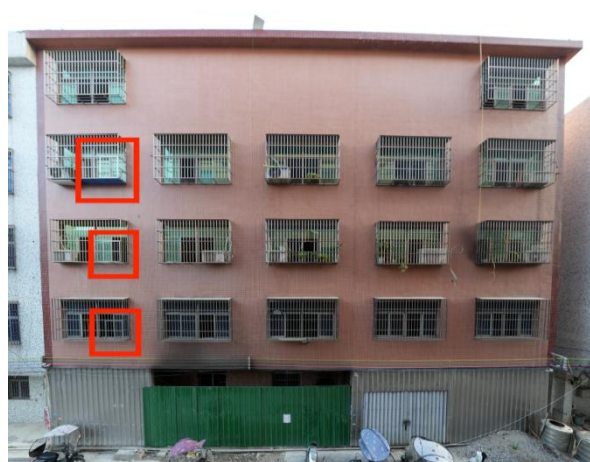
图 8 建筑外窗及逃生窗分布情况

起火建筑南侧设有 3 个阳台、14 个外窗，北侧设有 17 个外窗，均设置金属防盗网，其中 8 处金属防盗网上开设有紧急逃生窗。见图 8。

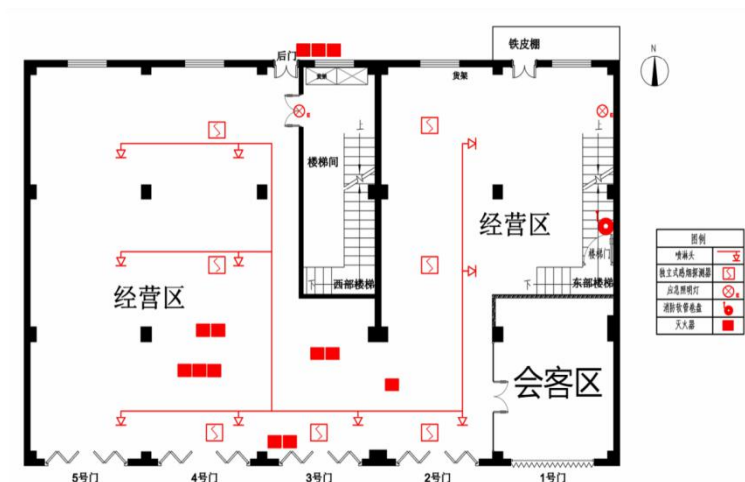
图 9 消防设施平面示意图

起火建筑首层设有 7 个独立式感烟火灾报警探测器、2 个应急照明灯，安装有简易喷淋设施<sup>[1]</sup>和 1 套消防软管卷盘，并配有 13 具灭火器。见图 9。

[1] 火灾发生时，建筑一楼五金店安装的简易喷淋进水阀门处于关闭状态。

通向室外，且未设置辅助逃生设施<sup>[13]</sup>，导致仅有 4 人在火灾初期利用西部疏散楼梯逃生，其他人员都被困于起火建筑内。此外，火灾发生时，首层安装的简易喷淋设施进水阀门关闭，洒水喷头虽有触发动作但无水供应，未能起到抑制早期火灾的作用；首层五金店虽已安装独立式感烟探测器且在火灾初期发出报警声响，但由于不具备联网报警功能，且未安装声光报警装置，导致三、四层居住人员因距离远，无法及时接收报警信息，从而错过火场逃生自救关键时机。

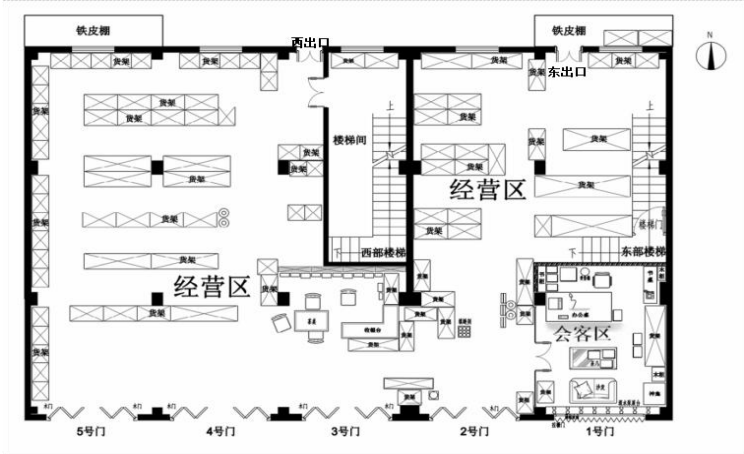
图 10 五金店经营区平面示意图

首层五金店分为经营区与会客区。经营区设置收银台、货架，经营区北侧设有 2 个出口，其中东出口被铁皮棚围挡锁闭；南侧自东向西依次有 1、2、3、4、5 号门，其中 1 号门用玻璃橱窗封闭，外设金属侧拉门，其余为木质折叠门。见图 10。

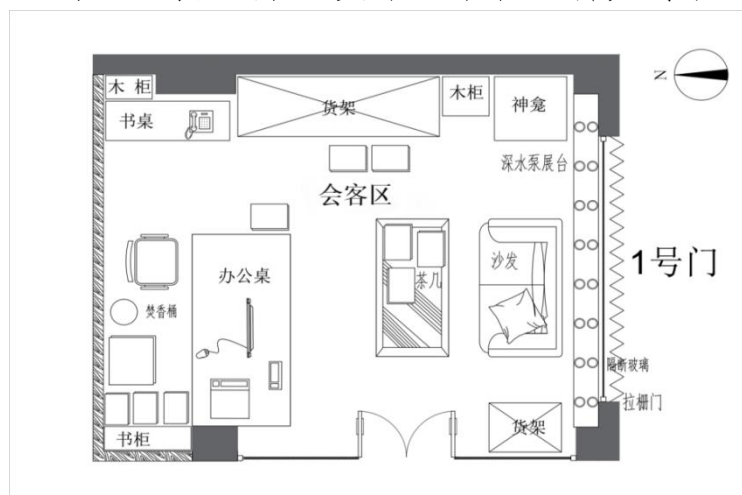
图 11 五金店会客区平面示意图

会客区采用木龙骨、木夹板和铝塑饰面板制作隔墙与经营区分隔，内部吊顶为木龙骨铝塑饰面板，会客区面积 19.5 平方米，内部摆放沙发、茶几、办公桌、货架、书柜、神龛等物品。见图 11。

经调查询问、现场勘验、视频分析、检验鉴定、模拟实验和专家论证，排除放火、电气故障、自燃、吸烟、锂离子电池热失控故障等因素，综合认定起火时间为 12 月 9 日 21 时 10 分许，起火点为起火建筑首层会客区内西北侧靠隔墙底部，直接原因系起火建筑首层会客区内西北侧吴某林（房主三儿子）点燃的蚊香棒引燃周边可燃物，进而导致室内存放的锂离子电池受高温作用发生热失控爆炸飞溅，引发罐装聚氨酯泡沫填缝剂、卡式炉用瓶装丁烷气罐、自动喷漆、除锈剂等危险物品爆燃，快速蔓延成灾，造成重大人员伤亡。
