# 重庆万州江苏金马工程有限公司

## “11·6”一般坍塌事故调查报告

重庆万州江苏金马工程有限公司  
“11·6”一般坍塌事故调查组  
2025 年 1 月

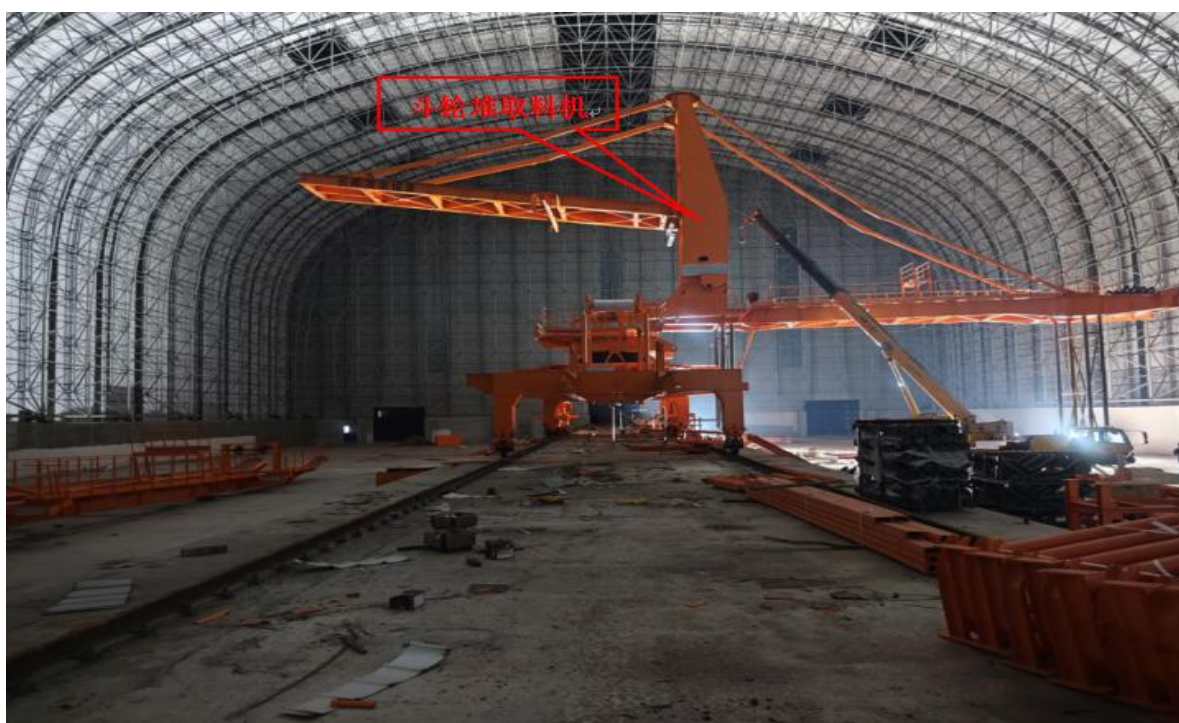
图 1

事故现场位于重庆市万州新田港区二期工程 1#钢煤棚，事故现场正在进行 5#斗轮堆取料机（见图 1）垂直张紧装置安装。

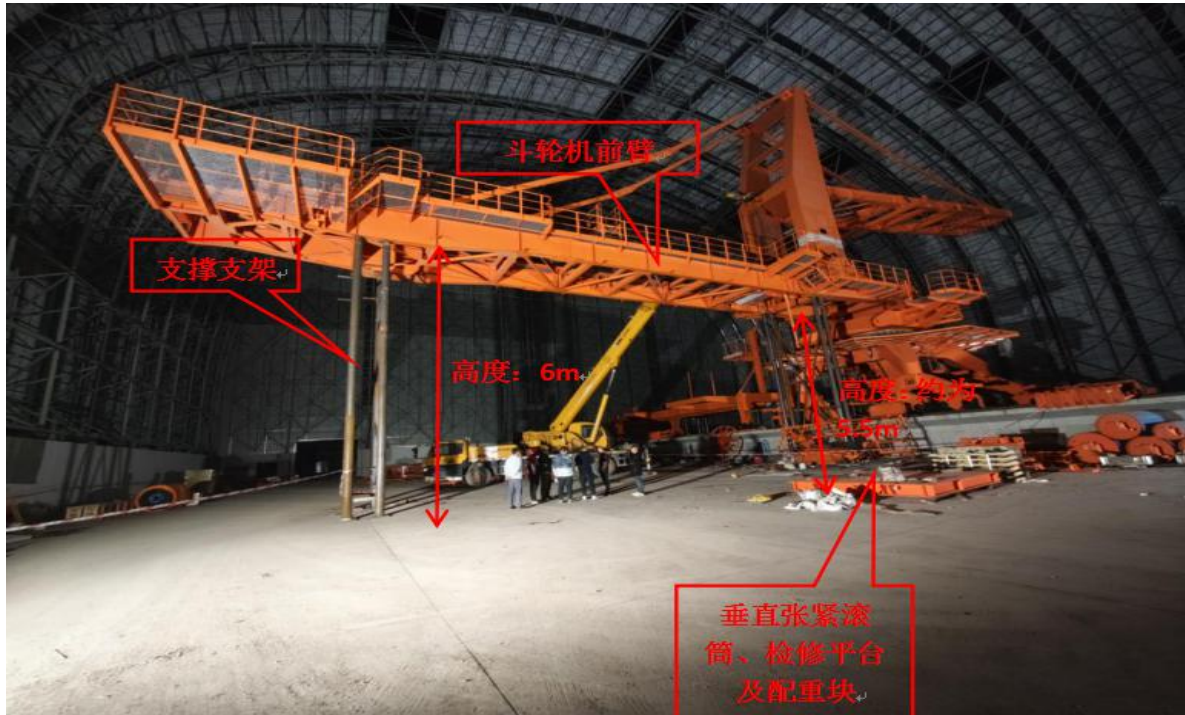
图 2

事发地点位于 5#斗轮堆取料机前臂下方，前臂朝向为由西至东，前臂高度为 6m（见图 2），前臂下方有两个吊耳，东侧吊耳上挂有一立柱，系垂直张紧检修平台立柱，由销轴与斗轮堆取料机前臂连接（见图 3），垂直张紧平台护栏另一立柱安装插孔附近有焊接痕迹，地面有一掉落的销轴（见图 4）。5#斗轮堆取料机东南侧停有一台吊车，系江苏金马公司现场负责人租用，吊车车牌为渝 F1\*\*\*1，吊车最大允许质量为 31750kg，吊车大臂伸向 5#斗轮堆取料机前臂上方，吊钩悬挂于前臂上方且处于脱钩状态（见图 5）。

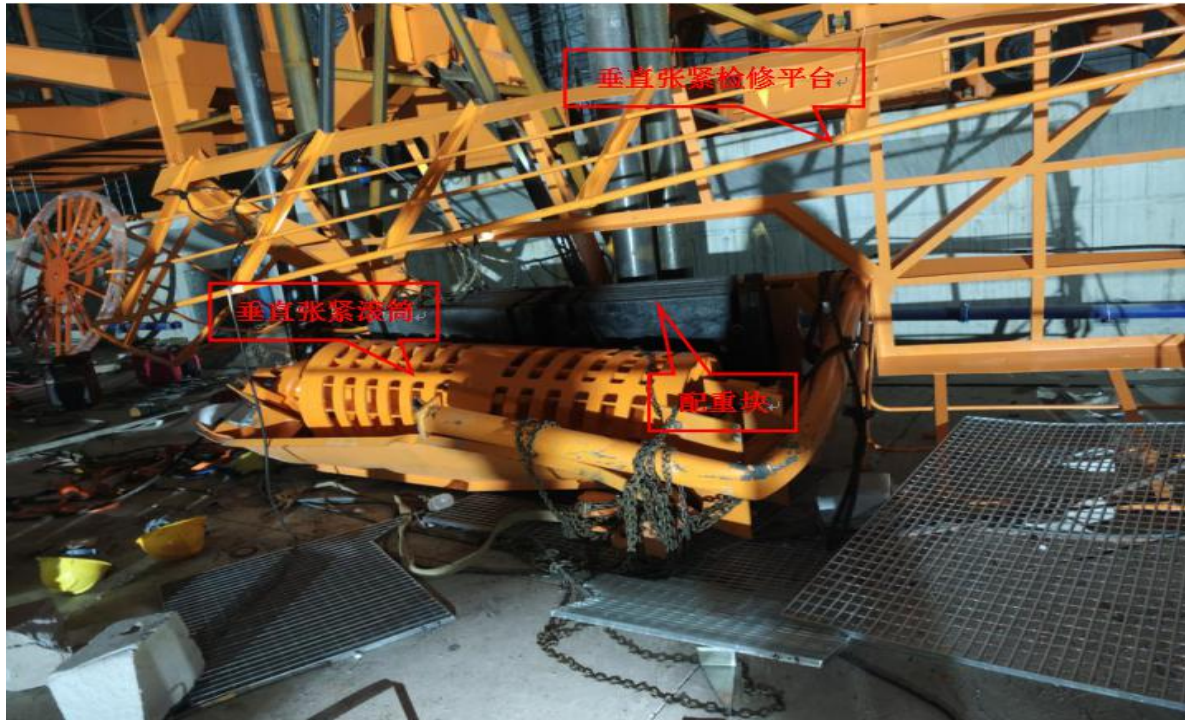
图 6

坠落点位于 5#斗轮堆取料机前臂下方地面，地面散落作业人员使用的工具和安全带，并有两顶黄色安全帽和一顶红色安

全帽（见图 6），系作业人员作业时佩戴，红色安全帽附近有血迹。前臂下方地面堆放有垂直张紧装置及其配件，系从斗轮堆取料机前臂安装点坠落至地面。坍塌至地面垂直张紧检修平台、垂直张紧滚筒和配重块由支架进行组装，检修平台护栏及立柱有弯曲和损坏痕迹，垂直张紧检修平台、垂直张紧滚筒重约 1450kg，配重块重约 5240kg（见图 7）。垂直张紧装置检修平台旁有两台手动葫芦，承重分别为 2t 和 5t。

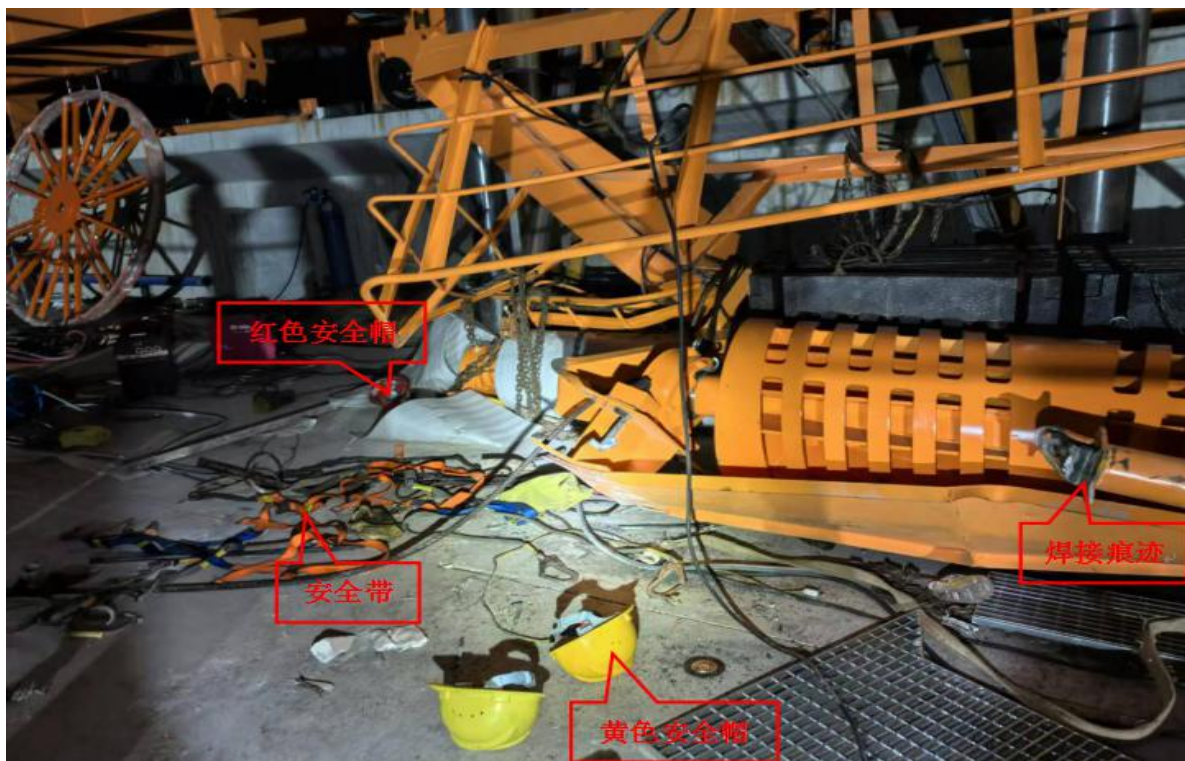
图 7

2. 作业现场违反操作规程规定的装配顺序和安装顺序<sup>[1]</sup>将斗轮堆取料机滚筒、配重和检修平台全部组装后进行吊装（总重约8t），作业人员吕某指挥吊车松钩后，用于调节安装位置的2个手动葫芦（西侧手动葫芦承重2t，东侧手动葫芦承重5t）

及固定装置的缆绳无法承受垂直张紧装置的重量，缆绳断裂后导致垂直张紧装置坍塌。
