# 重庆万州十堰市金旭工程有限公司“9·14” 一般车辆伤害事故调查报告

重庆万州十堰市金旭工程有限公司“9·14”  
一般车辆伤害事故调查组  
2024 年 11 月

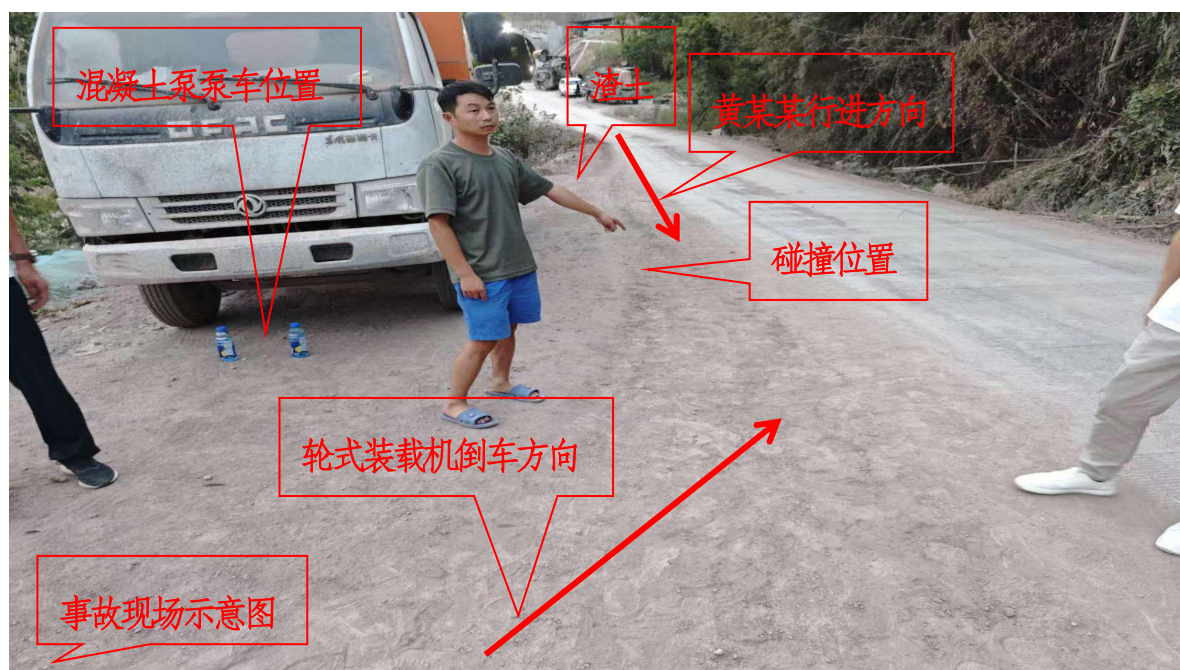
图一

事故现场位于万州区高粱镇成达万高铁五福隧道渣场与施工

便道交界处。现场道路为水泥路面，道路外沿右侧为堆放渣土形成的路面（该路段通往渣场）。

经轮式装载机驾驶员徐某指认，轮式装载机由渣场向施工便道方向倒车，倒车时后方停放一辆混凝土泵车（事发后驶离）。

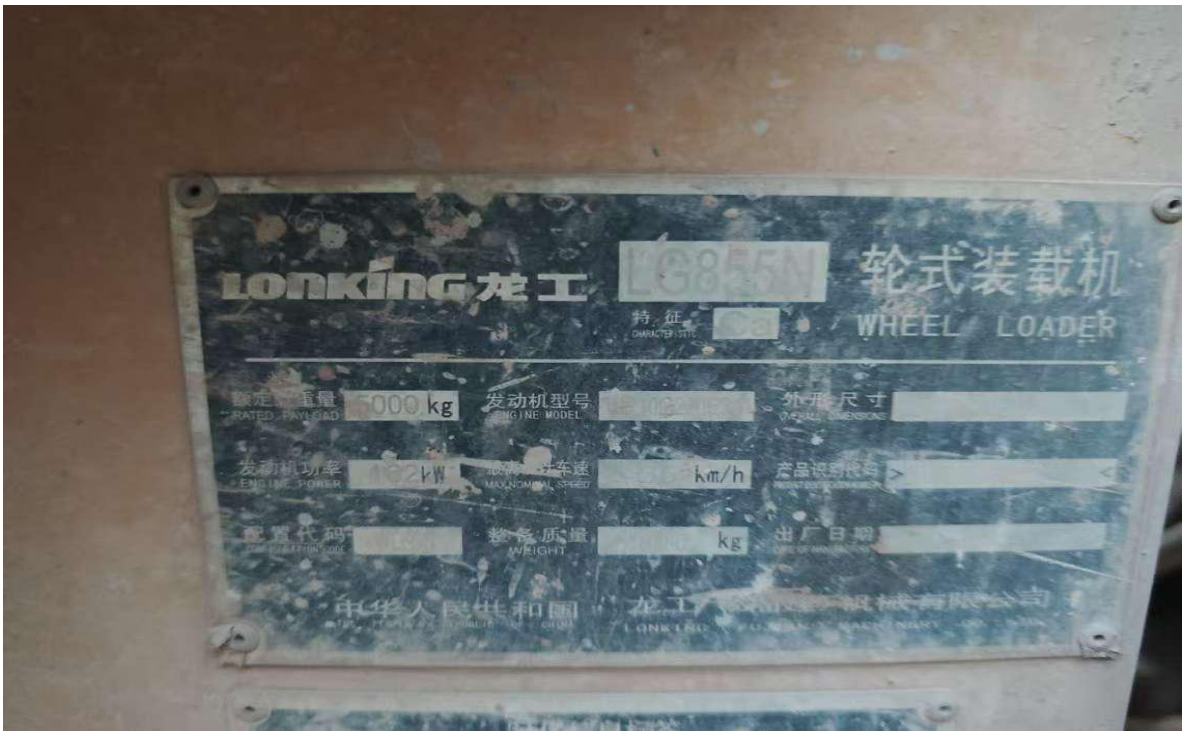
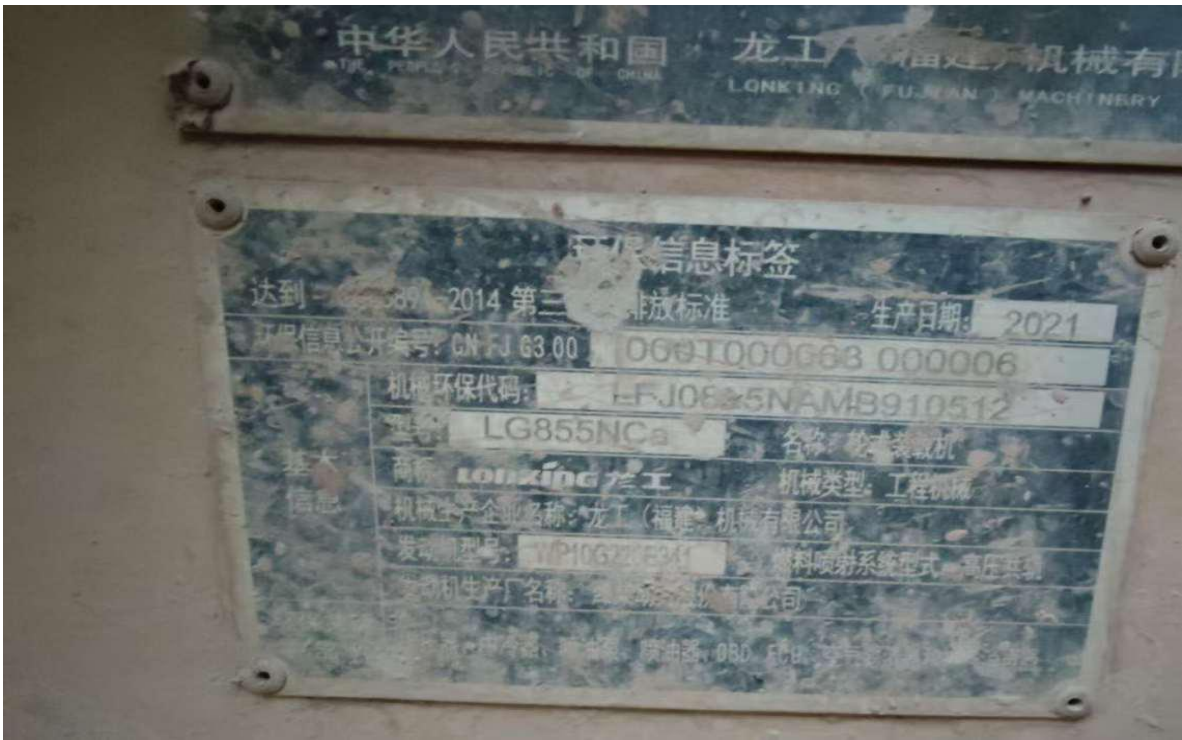
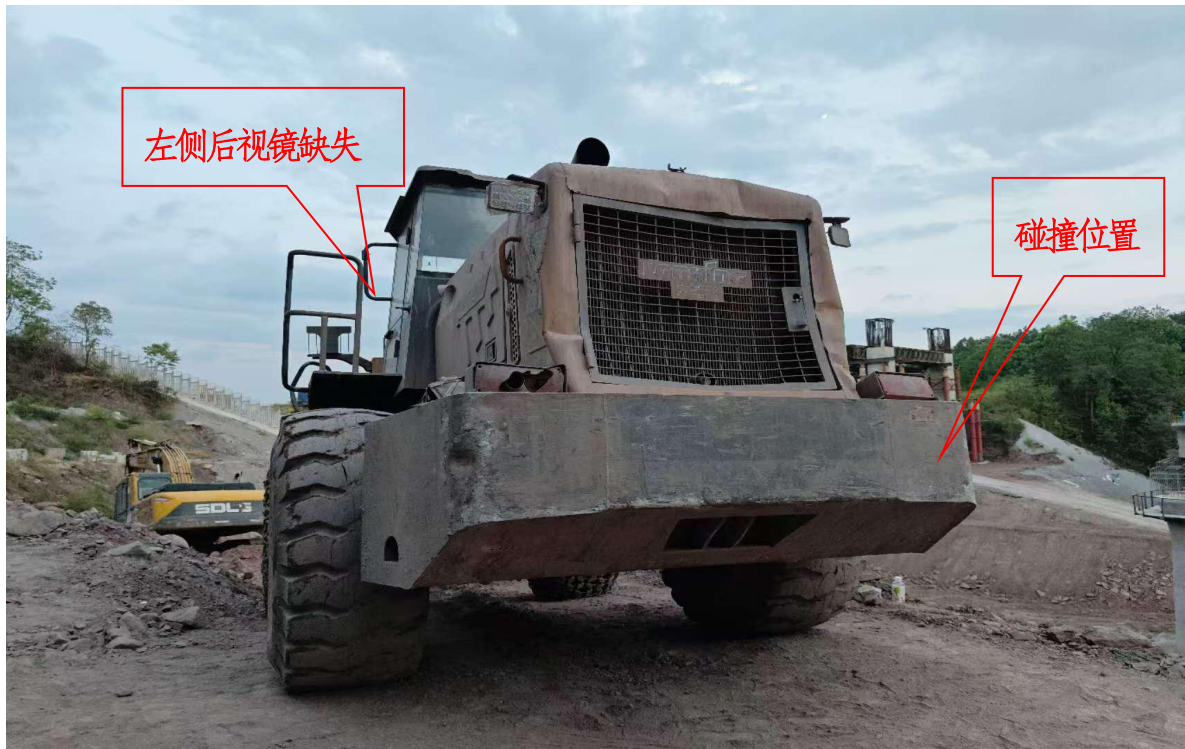
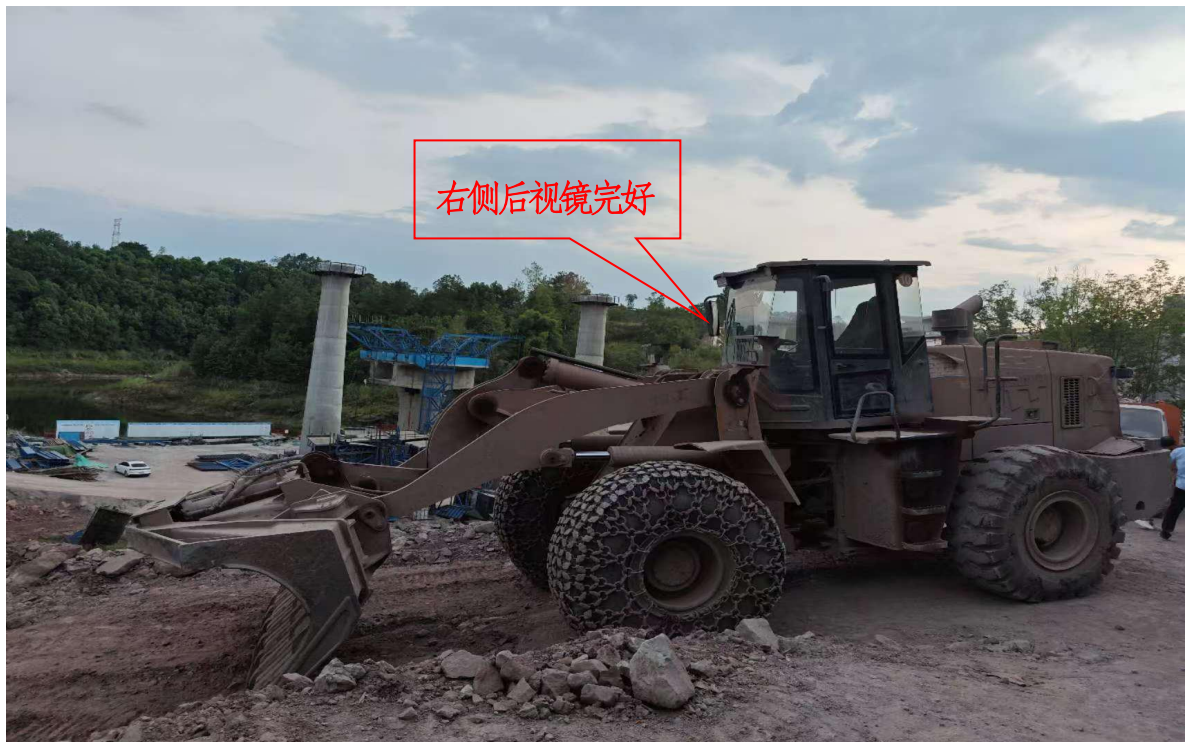
徐某驾驶的装载机为轮式装载机，无号牌，机械铭牌完整，左侧后视镜缺失，右侧后视镜完好。（图二、图三、图四、图五）

重庆市鑫道司法鉴定中心于 2024 年 9 月 29 日出具了《重庆市鑫道司法鉴定中心司法鉴定意见书》（渝鑫技术鉴字〔2024〕第 153 号），鉴定意见：1.被鉴定车辆灯光信号不合格（倒车灯）；转向有效；行车制动有效；行走系统、传动系统工况正常无故障。2.轮式装载机在倒车信号灯不亮，左侧后视镜缺失存在安全隐患的状态下倒车，加之轮式装载机操作人在倒车时存在视野盲区状态下倒车，没有注意观察倒车方向的交通情况，导致倒车过程中发生安全事故。

落实机械设备安全管理制度，执行班前机械设备检查和不定期现场巡查工作机制，对机械设备开展定期保养和不定期维修。三是进行技术改造升级，针对存在倒车盲区的机械设备加装倒车告警装置及倒车影像，消除同类生产安全事故隐患。四是加强现场安全管理，认真研判作业风险，完善警戒标志标牌，对重点作业区域安排专人进行安全管理，认真开展安全检查、隐患排查，及时制止和纠正作业人员违规作业行为，消除作业现场生产安全事故隐患，坚决杜绝类似事故再次发生。
