# 重庆万州重庆市玛拓机械设备租赁有限公司

## “8·3”一般坍塌事故调查报告

“8·3”一般坍塌事故调查组

2024 年 9 月

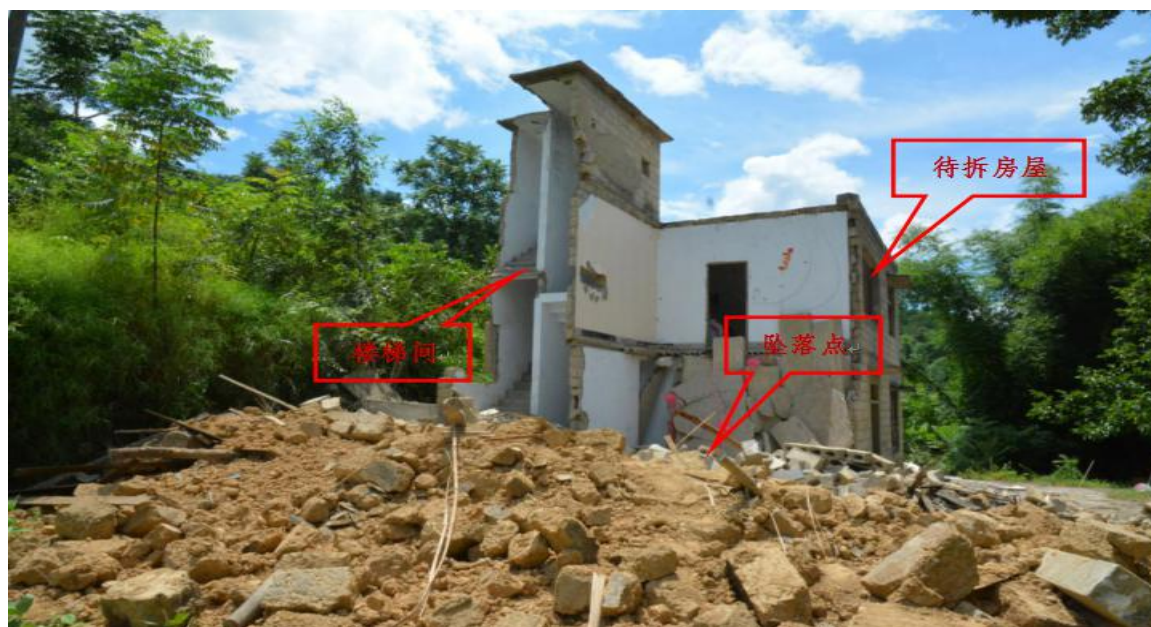
图一

事故现场位于重庆市万州区新田镇五溪村 104 号地灾搬迁房屋拆除作业现场，该房屋层高为 3 米，前楼为 2 层，高 6 米，后楼为 3 层，高 9 米，后楼一侧为楼梯间，房屋墙体由普通混凝土小型空心砌块砌筑而成，楼面板及屋面板为预应力空心板。目前房屋已完成侧面土墙和部分竖墙墙体拆除（见图一）。

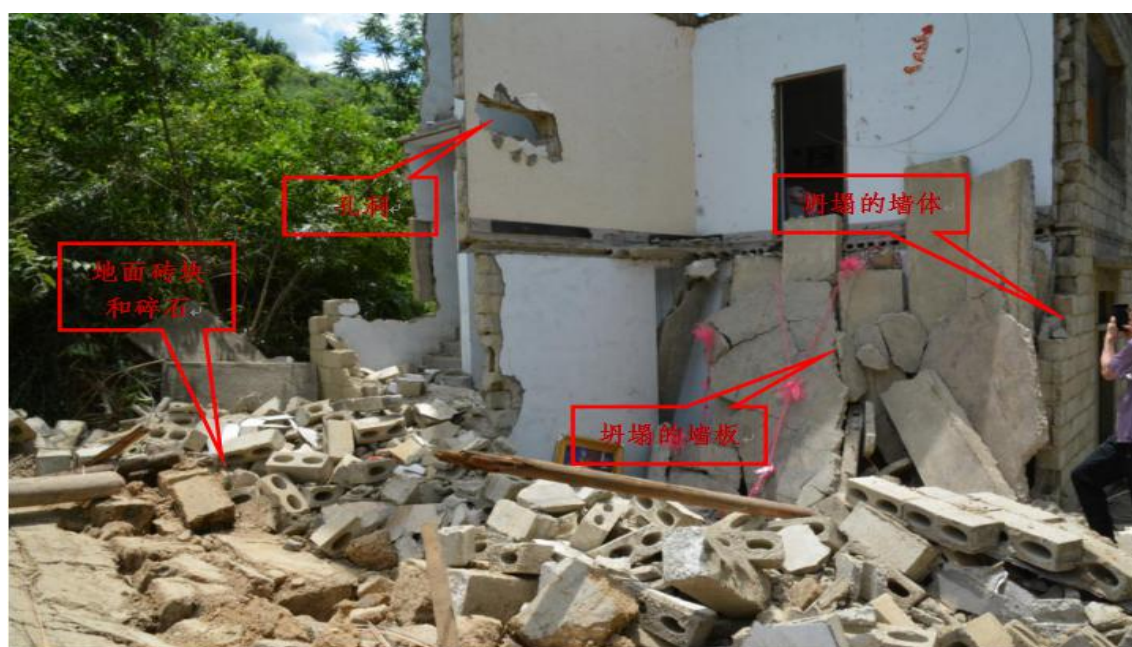
图二

该房屋 2 至 3 层楼梯间墙壁上有一孔洞，系作业人员拆除墙体所打（见图二），房屋左侧墙面有数块坍塌的墙板，地面有大

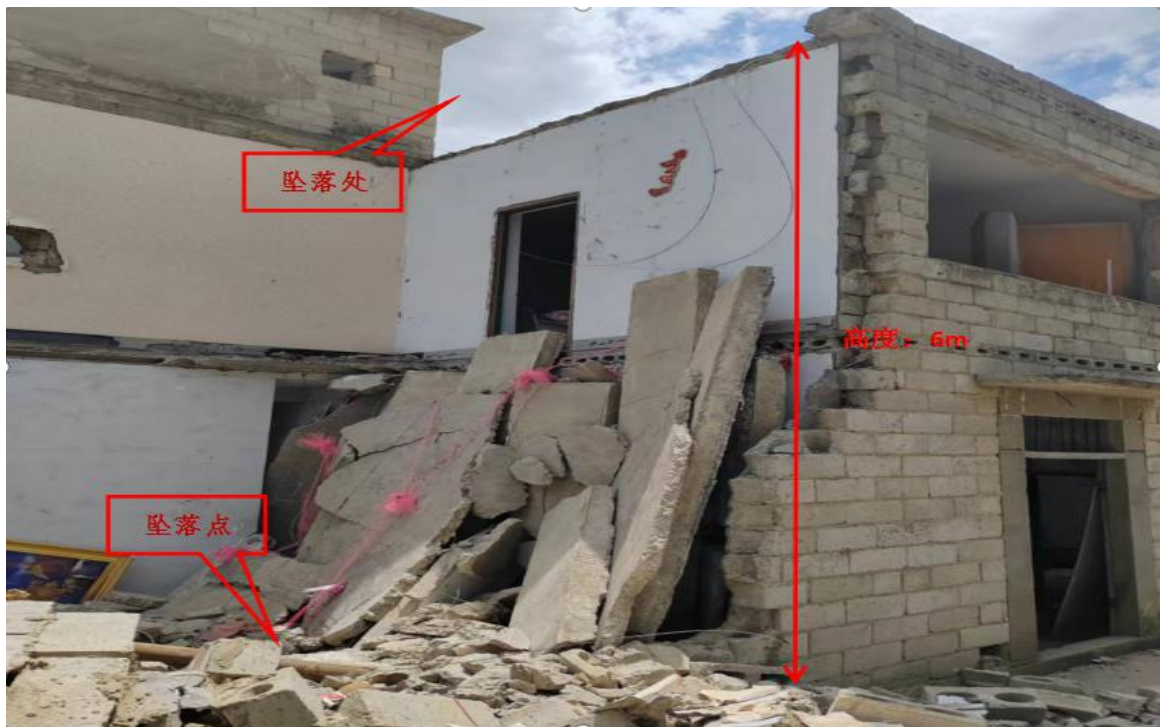
图三

量的作业人员拆除墙体后的碎石、砖块，且地面有少量血迹（见图三）。
