事故名称：北京奇灵商贸公司德奇宾馆“7·27”  
一般生产安全事故调查报告

# 北京奇灵商贸公司德奇宾馆“7·27” 一般生产安全事故调查报告

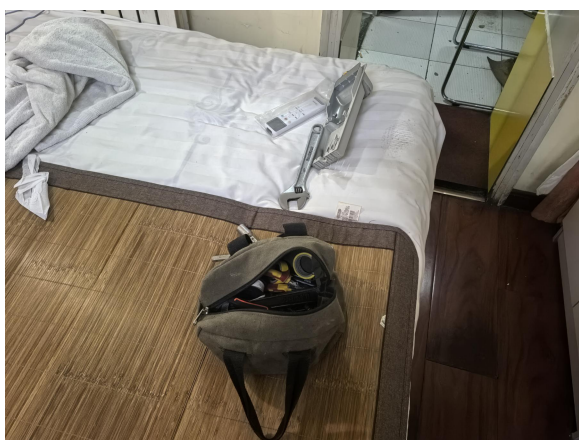
图 1 517 房间内基本情况

西革新里 110 号院 5 号楼，建筑面积为 2295 平方米，建筑主体呈南北走向，大部分房间向东开窗。事发地点位于 517 房间，床脚处发现一个手提工具包和一把活动扳手（图 1），空调室外机安装在阳台外侧，呈垂直状态。北侧安装架通过膨胀螺栓固定在墙体上，通过外六角螺栓与空调室外机底脚连接（图 2）。

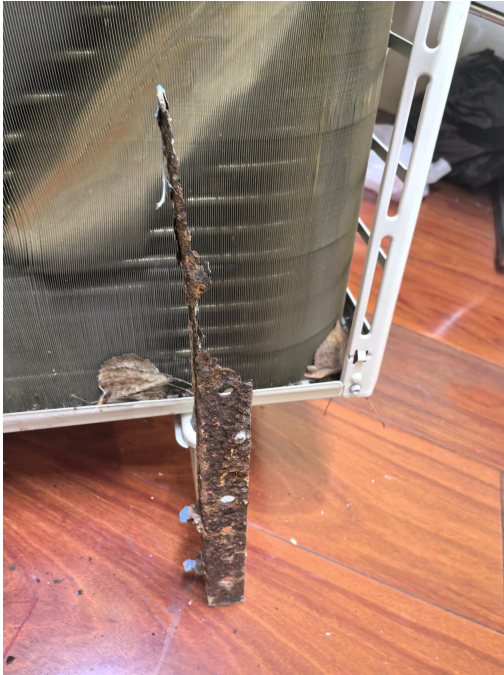
图3 南侧安装架断裂情况

南侧安装架因生锈腐蚀发生断裂（图 3），大部分从墙体脱落并与空调室外机底脚连接，小部分因膨胀螺栓而残留在墙体上

综合相关文件资料、标准规范、监控视频和询问笔录，并结合现场勘验情况，认定本起事故直接原因是：空调室外机拆除作业前安全检查不到位，未及时发现并消除安装架生锈腐蚀的事故隐患<sup>3</sup>，特种作业人员不具备高处作业资质<sup>4</sup>、未按照使用规则佩

戴使用符合国家或者行业标准的劳动防护用品<sup>5</sup>，违规进行空调室外机拆除作业，安装架断裂致使作业人员发生高处坠落，导致事故发生。

德奇宾馆要深刻反思并认真总结，全面压实安全生产主体责任，建立健全安全生产责任体系，对照事故暴露出的隐患排查治理缺失、安全教育培训缺位、作业现场管理失控等问题，严格落实生产安全事故隐患排查治理有关要求。规范悬吊、高处、临时用电、设备拆除等危险作业的安全管理，制定作业方案并强化现场管理，配备符合国家标准或者行业标准的劳动防护用品，逐一核查特种作业人员资质，坚决杜绝无证上岗。加强对从业人员，特别是特种作业人员和从事危险作业人员的安全生产教育和培训，落实安全技术交底制度。完善内部安全生产问题报告与处置机制，建立与属地政府及主管部门的常态化沟通联络机制，主动接受监督指导。

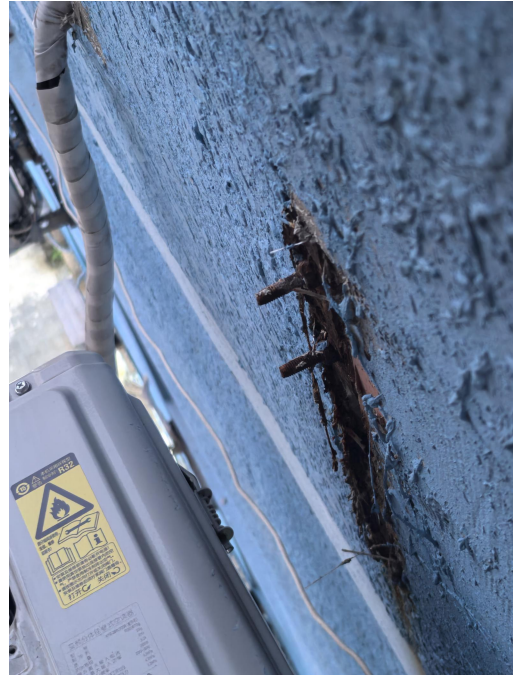
图4 南侧部分安装架残留在墙体上

(图4)。
