# 生产安全事故调查报告书

事故名称：东四北大街 424 号 “7 · 14” 一般生产  
安全事故调查报告

填报单位：“7 · 14” 生产安全事故联合调查组

# 东四北大街 424 号“7·14”一般生产安全事故调查报告

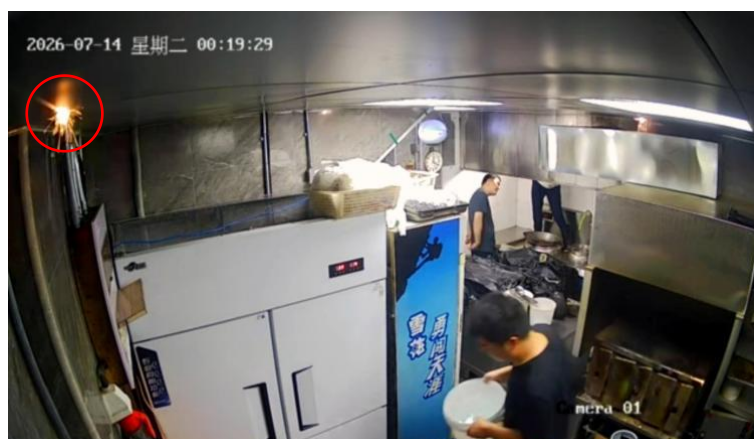
0时8分左右，排油烟设施清洗作业开始。许某强使用工具将溶油剂喷洒至集烟罩和排油烟管道，刘某明使用铲刀清除排油烟管道内部油垢，苑某良使用毛巾和钢丝球对集烟罩进行清洗擦拭。0时19分，监控视频显示厨房吊顶上出现电火花（图1）。

图1 厨房吊顶出现电火花

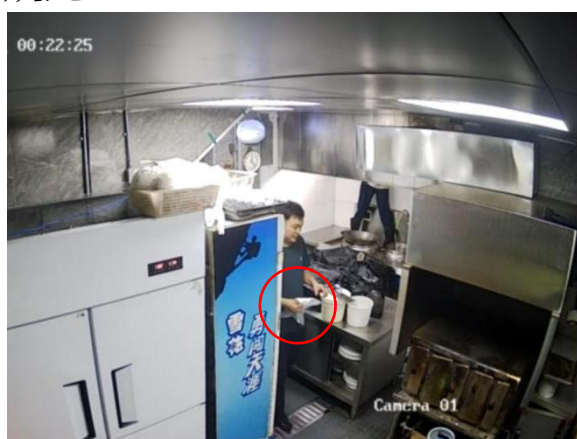
0 时 21 分，苑某良站在灶台上，使用毛巾对集烟罩表面擦拭时，疑似因电击导致手中毛巾脱落。随后，许某强递给苑某良一个塑料袋，让苑某良套在手上（图 2）。0 时 23 分，苑某良突然瘫倒在灶台上（图 3），后被许某强与刘某明抬至地面。

图2 许某强递给苑某良一个塑料袋

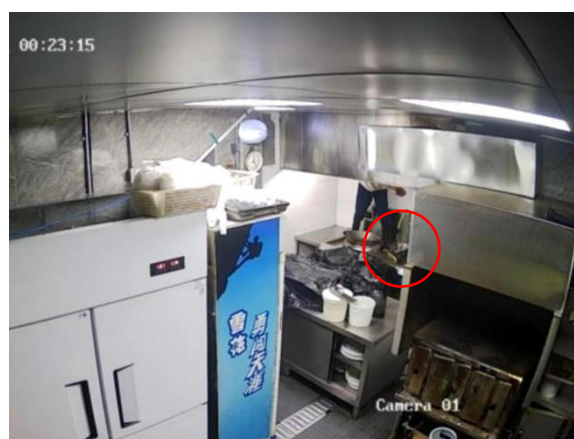
图3 苑某良瘫倒在灶台上

苑某良，男，河南周口人，北京乐晨环保科技有限公司员工。公安机关已排除人为故意刑事犯罪嫌疑，法医诊断鉴定结果为苑某良右手掌侧皮肤镜下表现符合电流斑，符合电击死亡。

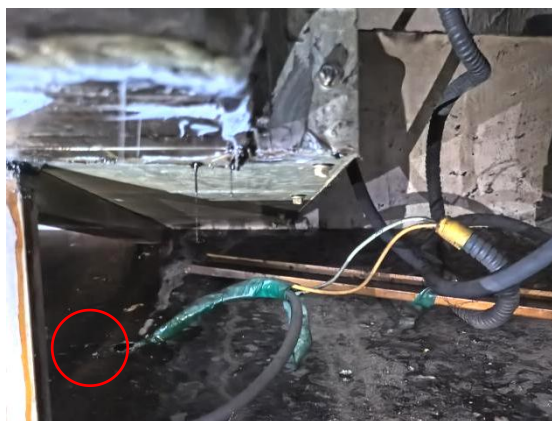
通过对排油烟设施金属外壳拆解，排油烟设施照明灯金属穿线孔内有两根电源导线（图 4），其中一根电源导线绝缘层破损，金属线芯外露并搭靠在穿线孔金属边缘（图 5）。经检测，上述电源导线绝缘层破损处的金属线芯有电压。当二级电源箱内第二排右数第一个断路器处于断开位置时，上述电源导线绝缘层破损处的金属线芯与排油烟设施外壳金属体无电压。现场未见其它可疑带电体。

图 4 排油烟设施照明灯电源导线情况

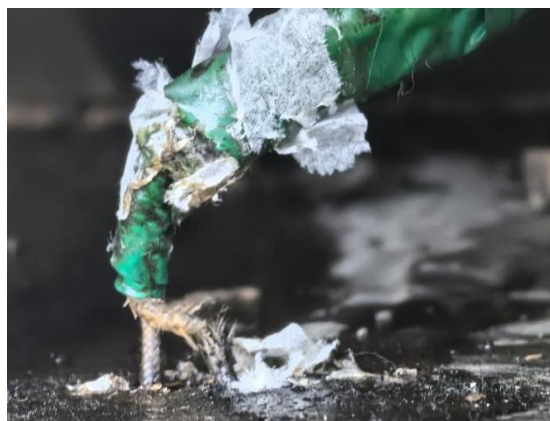
餐厅的供电系统由厨房门外北侧墙壁上的一级电源箱控制，电源箱内有三排断路器，第一排和第二排断路器均处于合闸位置。厨房门内侧墙壁上安装有一个二级电源箱，电源箱内有二排断路器，第一排断路器均处于合闸位置。经检测，二级电源箱第二排右数第一个断路器由一级电源箱第一排右数第二个断路器供电，两个断路器均无漏电保护功能。当上述两个断路器合闸后，排油烟设施外部金属体对地的电压为 219.6V 交流电压。

图 5 排油烟设施照明灯电源导线破损

事故调查组结合现场勘查、技术鉴定、询问笔录和视频资料等综合分析，认定东四北大街 424 号“7·14”一般触电事故的直接原因为：排油烟设施电源导线绝缘层破损处的金属线芯，与金属穿线孔接触，清洗作业前未对现场进行安全检查，未及时发现电源未断开的事故隐患<sup>9</sup>，致使电流经过排油烟设施外壳金属体、作业人员身体入地形成导电回路，导致事故发生。

1. 北京唐玉府美食城要深刻反思此次事故暴露出的本质安全短板，压实安全生产主体责任。一是彻底整治电气安全隐患，对厨房用电设备、供电线路及附属设施开展全覆盖排查整治，规范油烟设施电气防护配置，补齐漏电保护装置，消除线路老化、绝缘破损等隐患问题；二是严格规范外包作业安全管理，加大对外包作业单位的安全生产统一管理力度，细化安全管理协议内容，严格落实外包作业进场岗前安全教育和安全交底工作，落实作业
