# 重庆万州四川升润巨建筑工程有限公司“9·13” 一般坍塌事故调查报告

重庆万州四川升润巨建筑工程有限公司  
“9·13”一般坍塌事故调查组  
2024 年 11 月

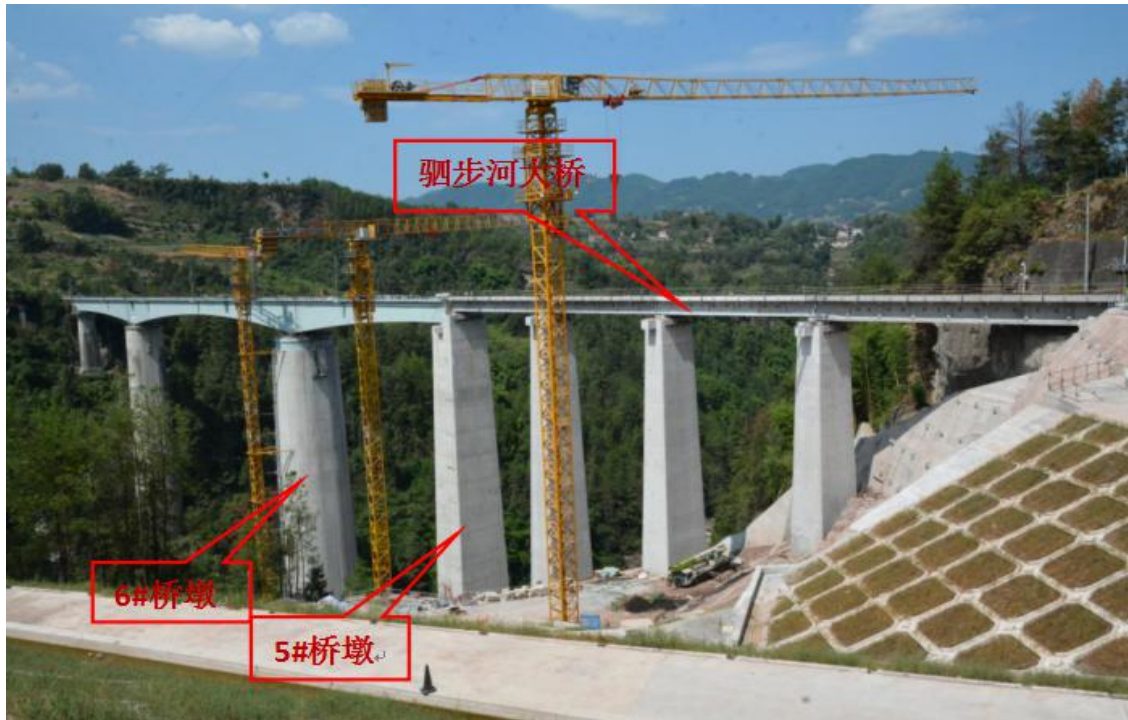
图 1

事故现场位于重庆市万州区万凉线驷步河大桥抢险复旧整治工程项目作业现场，项目目前已进入收尾阶段，驷步河大桥连续涂装已初步完成。驷步河大桥走向为由南至北，桥长376m，共八跨，桥面宽度为6.6m（见图1）。

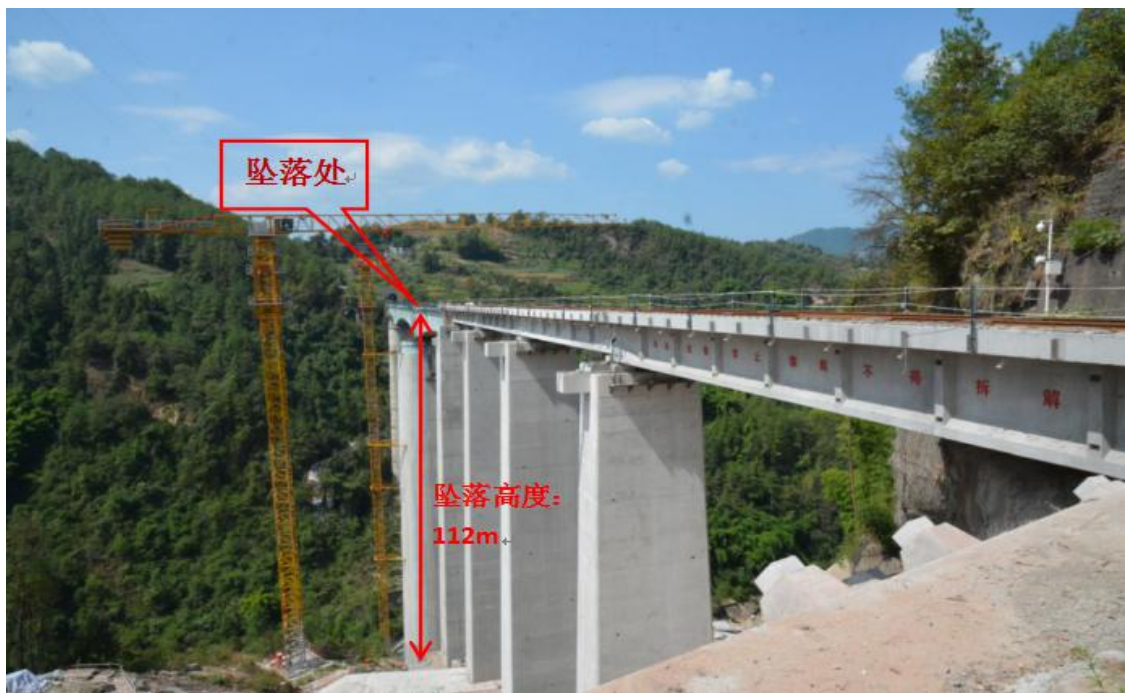
图 2

吊篮坠落点为驷步河大桥下方驷步河河道内（见图2），坠落高度约为112m（见图3），河道内共有两台从桥面上坍塌的吊篮残骸，吊篮残骸内可见被摔坏的吊篮配重（见图4）。

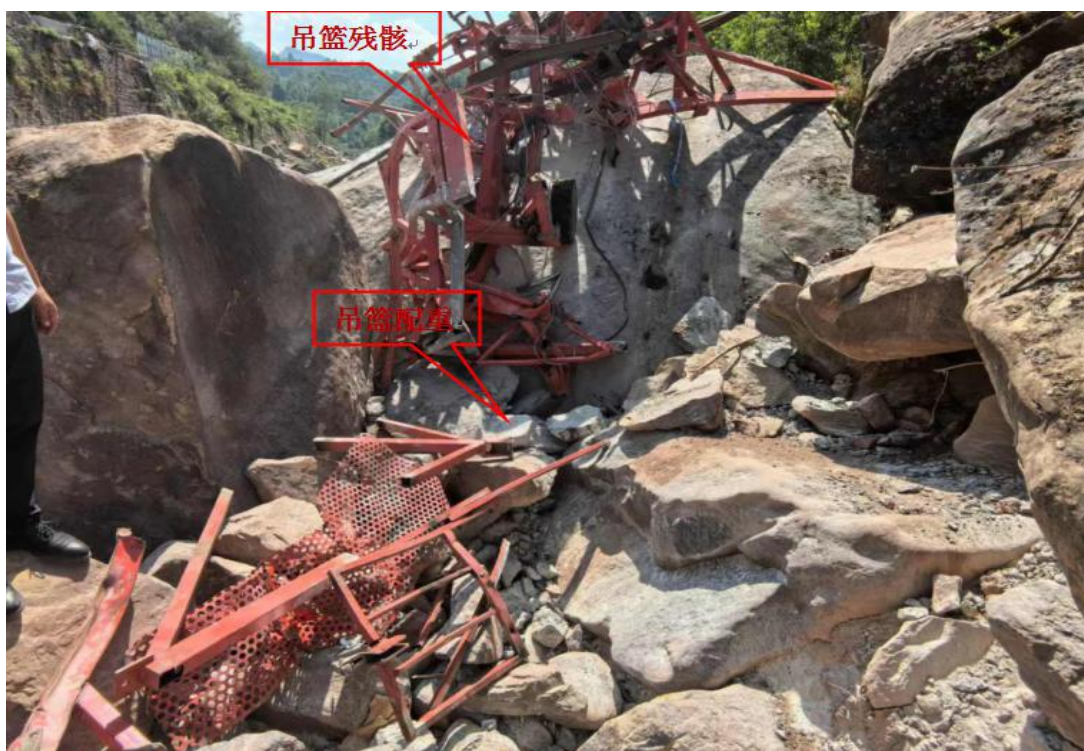
图 4

坍塌的吊篮原安装于驷步河大桥 5#-6#桥墩之间，吊篮共两台，桥面两侧各一台，每台吊篮设置 3 吨配重，两台吊篮中间使用拉杆连接。

涂装班组班组长谌某某擅自组织不具备拆除资质的涂装班组作业人员拆除吊篮，且在拆除吊篮配重连接杆后进入吊篮，导致吊篮发生倾覆后坠落是造成此次事故的直接原因。
