# 重庆万州重庆环恒钢结构有限公司“6·20” 一般机械伤害事故调查报告

重庆万州重庆环恒钢结构有限公司  
“6·20”一般机械伤害事故调查组  
2024 年 7 月

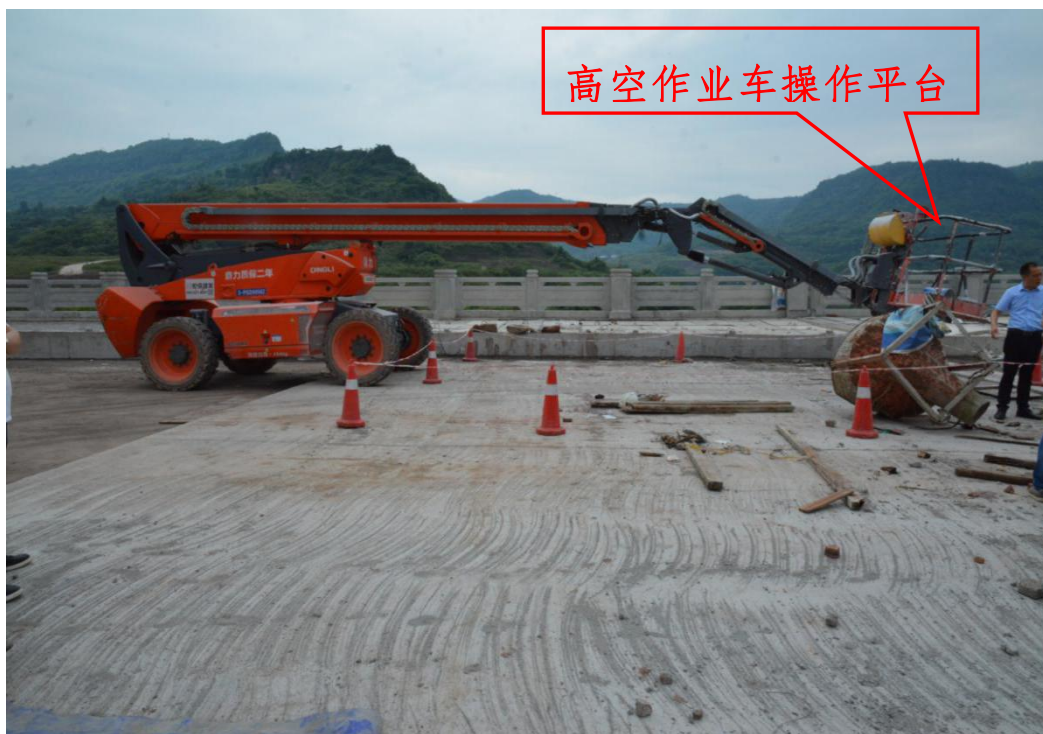
图 1

事故现场位于万州区陈家坝密溪沟渡改桥工程现场近东岸桥头处，路面为正在施工的干燥的加厚水泥路面和未加厚的路面，事故现场停放有一自行走直臂式高空作业平台（图 1）。

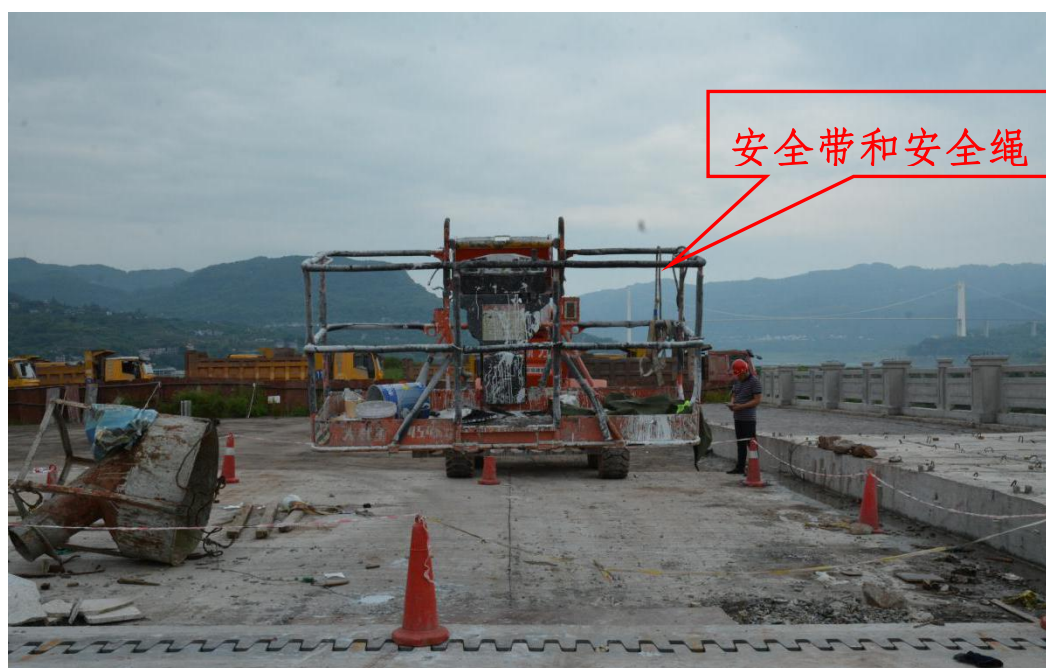
图 2

自行走直臂式高空作业平台为浙江鼎力机械股份有限公司产品，制造年份：2020 年，产品型号：BT30RT，系列号：BT20287，发动机型号：DEUTZ TD2.9 L4，外型尺寸（长\*宽\*高）为：12.25m\*2.5m\*2.87m，机器总重为：18210kg。该平台护栏上系有安全绳和安全带，系重庆环恒钢结构有限公司租赁使用（图 2）。

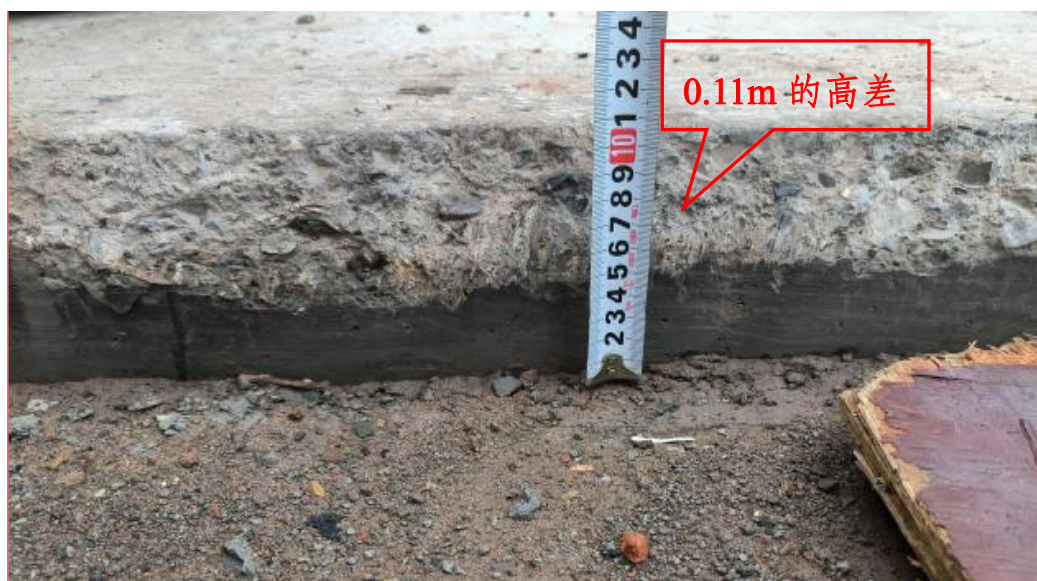
图 3

事发地点为正在施工的干燥的加厚水泥路面和未加厚的路面的连接处，路面连接处存在 0.11m 的高差（图 3），路面上有作业人员使用过的安全帽和少量血迹（图 4）。

高空作业车操作人谢某违反操作规程<sup>[1]</sup>。一是高空作业车平台操作人员未正确佩戴安全防护用品（安全带、安全帽）；二是直臂式高空作业车在通过高低不平的路面时,未对路面采取平整措施,是本次事故发生的直接原因。

2. 司法鉴定意见书（渝鑫技术鉴字[2024]第 1094 号），分析鉴定：1.可以排除“6·20”事故所涉高空作业车机械设备故障发生事故。2.“6·20”事故所涉高空作业车在通过高低不平的路面时，没对路面采取平整措施，加之高空作业车平台操作人员没有佩戴安全带，违反行走安全操作规程，导致生产安全事故发生。
