# 惠东吉隆惠州市吉胜建筑材料有限公司

## “10·11”一般车辆伤害事故调查报告

2025年10月11日10时44分许，惠东县吉隆镇惠州市吉胜建筑材料有限公司发生一起车辆伤害事故，造成1人死亡。

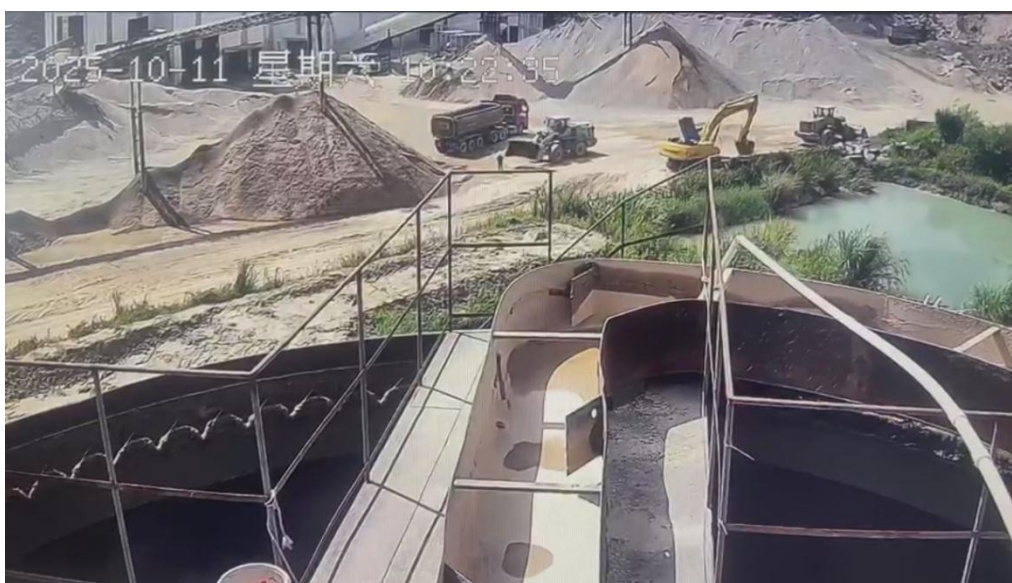
员黎 XX 在操作装载机铲沙过程中，陆 XX 从载沙车后方盲区走出，黎 XX 未发现陆 XX 的存在，将陆 xx 连同沙子一同铲入装载机的铲斗内，后倒进载沙车内，见图 1-2。黎 XX 仍未发现陆 XX，继续进行沙石装车操作。装车完成后，载沙车司机张 XX 驾驶载沙车将沙石运往盛腾公司搅拌站，在卸沙时发现陆 XX 被掩埋在沙石中。

图 1 事发前现场监控视频画面

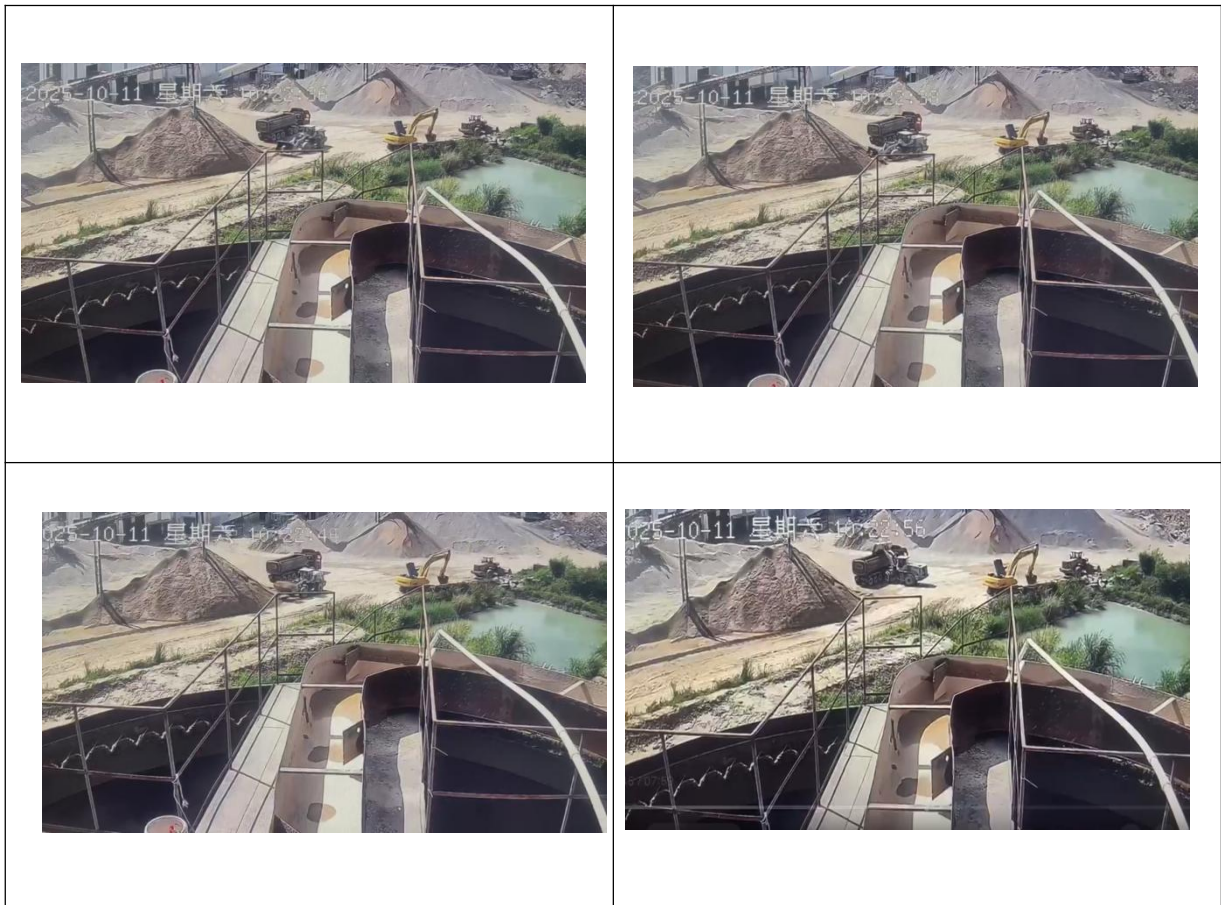
图 2 事发时现场监控视频画面

时，紧急避险方向选择不当，被行驶中的装载机铲入铲斗并推入沙堆，连人带沙被装进载沙车厢体内，后续被大量沙土掩埋，无法逃生。同时，装载机驾驶员黎 XX 未注意观察装载机行进路线区域状况，将进入作业范围、处于视野盲区的陆 XX 连同沙石一并铲起并倒入载沙车，导致陆 XX 被大量沙体掩埋，最终窒息而死。

砂石企业生产现场各岗位要经常开展自检、自查、互查和交接检查；班组现场作业前后，要对自身所处环境和工作程序进行安全检查，及时发现并消除事故隐患。同时，进一步落实装载机等设备操作人员与现场人员的规章制度，班组之间要相互监督，及时制止违规行为；企业出入口和砂石料堆场，要加强安全防护设施建设和安全生产警示标志设置。
