# 重庆祥迈建筑劳务有限公司

## “8·2”坍塌事故调查报告

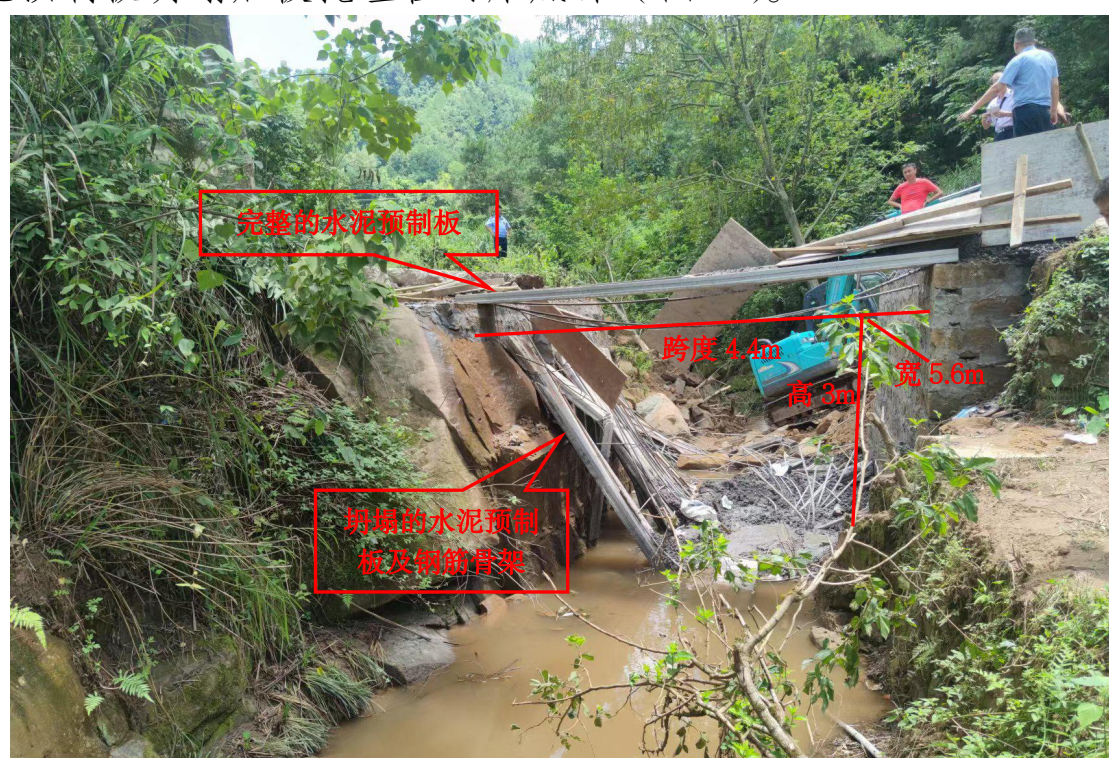
图一

侧由条石砌筑成堡坎，堡坎高3m，宽5.6m，南北两侧堡坎跨度4.4m。事故发生前，涵洞顶部共使用11块长5m/5.5m，宽0.5m，厚0.12m的水泥预制板做支撑结构底板，水泥预制板上方采用双层双向 $\Phi 25$ 钢筋骨架，水泥预制板下方原安装6根 $\Phi 48$ 钢管立杆，分别在南北两侧安装3根钢管，每侧立杆用1根 $\Phi 48$ 钢管横杆固定，尚有2根横杆和2根剪刀撑未安装。事故发生后，其中10块水泥预制板已断裂坍塌在涵洞北侧，尚余一块完整的水泥预制板横跨在涵洞顶部，钢筋骨架也随着水泥预制板坍塌，支撑钢管在水泥预制板坍塌后被掩埋在河床底部（图一）。

根据事故调查组对事故现场的勘验和调查取证分析认为，祥迈劳务公司白羊镇农村公路整治项目现场负责人张某组织作业时违反操作规程，在支撑架下部范围内还有作业人员安装作业的情况下进行混凝土浇筑作业<sup>①</sup>，且混凝土浇筑不合理<sup>②</sup>造成模板荷载过大而垮塌，致使作业人员向某甲、向某乙被掩埋后死亡是本次事故发生的直接原因。

（一）祥迈劳务公司要认真吸取“8·2”事故教训，举一反三，切实落实安全生产主体责任。要及时编制专项施工方案报审并严格督促作业人员按照各类施工专项方案、技术规范要求进行作业，确保操作规程和安全措施落到实处；要加强现场管理，按照行业安全规范组织作业，作业现场要认真开展安全检查、隐患排查，对从业人员的违规作业行为要及时制止，对发现的事故隐患要切实落实整改；要强化从业人员安全教育培训，通过安全教育培训有效提高全员自我保护意识和防范事故的能力，坚决杜绝类似事故再次发生。

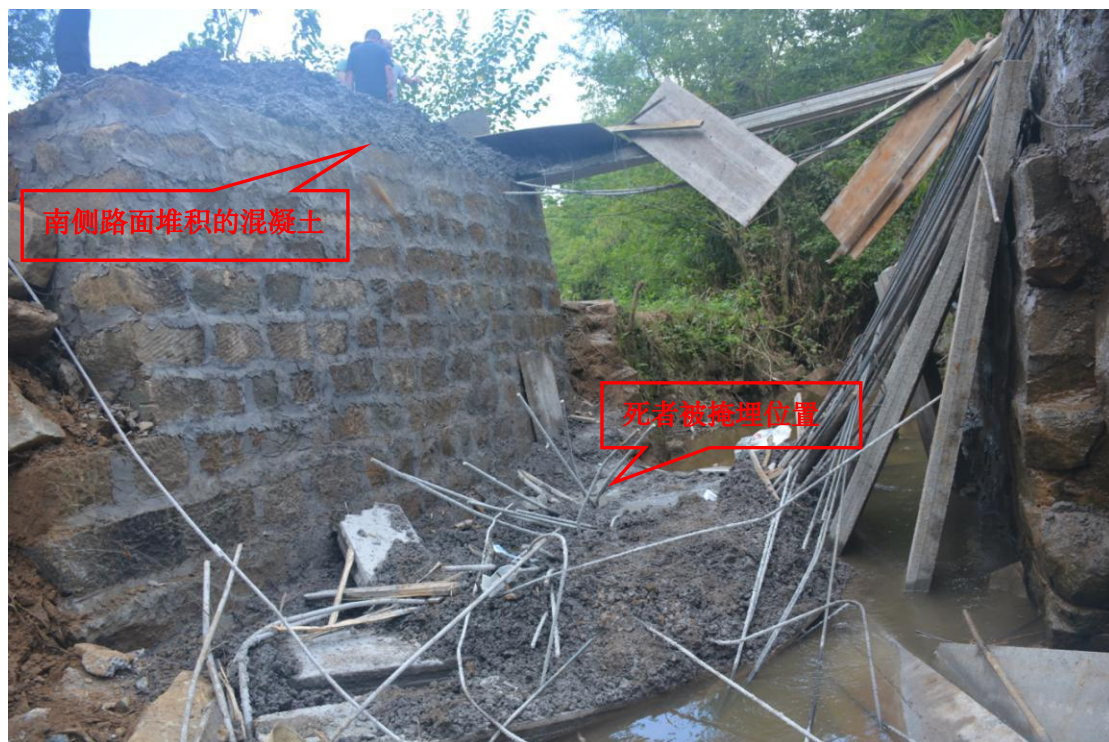
图二

该涵洞南侧路面及河床底部可见新堆积混凝土，共约 $8\text{m}^3$ ，

涵洞南侧路面堆积混凝土约 $3\text{m}^3$ ，河床底部堆积混凝土约 $5\text{m}^3$ 。河床底部混凝土上有两只鞋，为事发时两名死者所穿，鞋子所在位置为死者被混凝土掩埋的位置（图二）。
