# 惠东大岭惠东县威易纸品厂“7·7” 一般触电事故调查报告

2025年7月7日11时17分许，惠东县大岭街道惠东县大岭威易纸品厂发生一起触电事故，造成1人死亡，直接经济损失约120万元。

经调查认定，惠东大岭惠东县威易纸品厂“7.7”一般触电事故是一起因电气线路违反国家标准，工人安全意识淡薄，未佩戴劳动防护用品违规进行设备维修作业造成的一般生产安全责任事故。

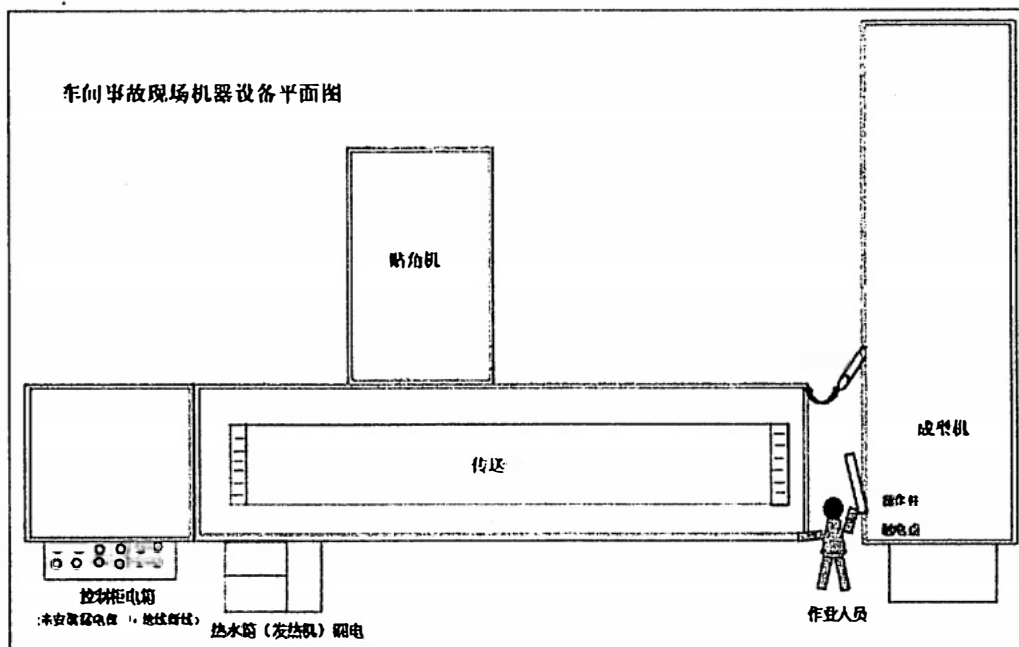
图 1 事故现场机器设备平面图

主要是分成两个组对裁好的纸张进行加工成型，一组使用的是全自动生产线，二组使用的是由成型机、贴角机、传送带等组成的半自动生产线。事发地点位于三层成型车间的半自动生产线，事故现场机器设备情况见图 1。

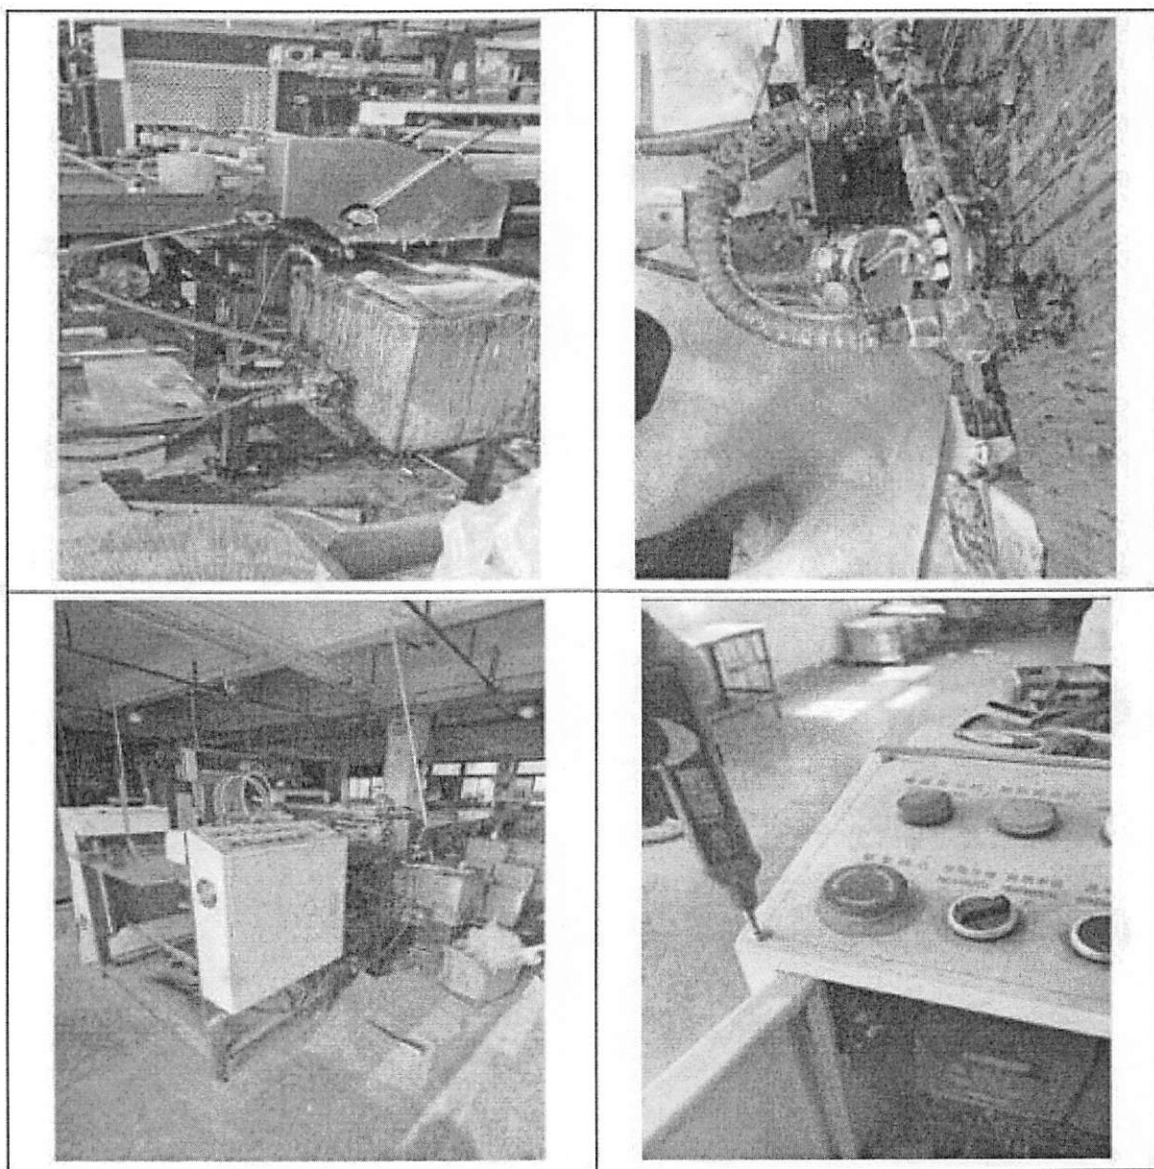
图 2 熔胶热水箱（发热机）漏电检测图

[2] 《机械电气安全机械电气设备第 1 部分：通用技术条件》（GB/T5226.1-2019）6.2.3 带电体应用绝缘物完全覆盖住，只用使用破坏性办法才能去掉绝缘层。在正常工作条件下绝缘物应能经得住机械的、化学的、电气的和热的应力作用。《机械电气安全机械电气设备第 1 部分：通用技术条件》（GB/T5226.1-2019）第 8 章 防触电保护，

2.事发时，接电状态的熔胶热水箱（发热机）因长期使用未及时检测更换，绝缘层破损漏电，导致传送带带电：

一是生产线的熔胶热水箱（发热机）绝缘层存在破损，打开熔胶热水箱（发热机）发生漏电，设备外壳带电，见图 2。

（3）熔胶热水箱（发热机）绝缘层破损，启动熔胶热水箱（发热机）后，整个机器外部金属带电；

惠东县威易纸品厂要认真吸取事故教训，举一反三，全面落实企业安全生产主体责任，全面辨识各类安全风险，及时整改存在的问题和隐患。一是要按照“四不放过”的原则，认真吸取这次事故的教训，加强安全管理和隐患排查，加强对作业人员的安全教育培训，提高安全生产水平；二是对机械设备、电气线路的安全隐患要进行一次大排查，聘请具备资质的企业做好厂房设备电气线路的接电保护，严防类似事故再次发生；三是要重新制定岗位的各项安全生产规章制度和操作规程，提高作业人员安全意识和操作技能，严格落实各项安全防范措施，坚决杜绝现场管理和安全监管工作形式化，牢牢守住安全底线。

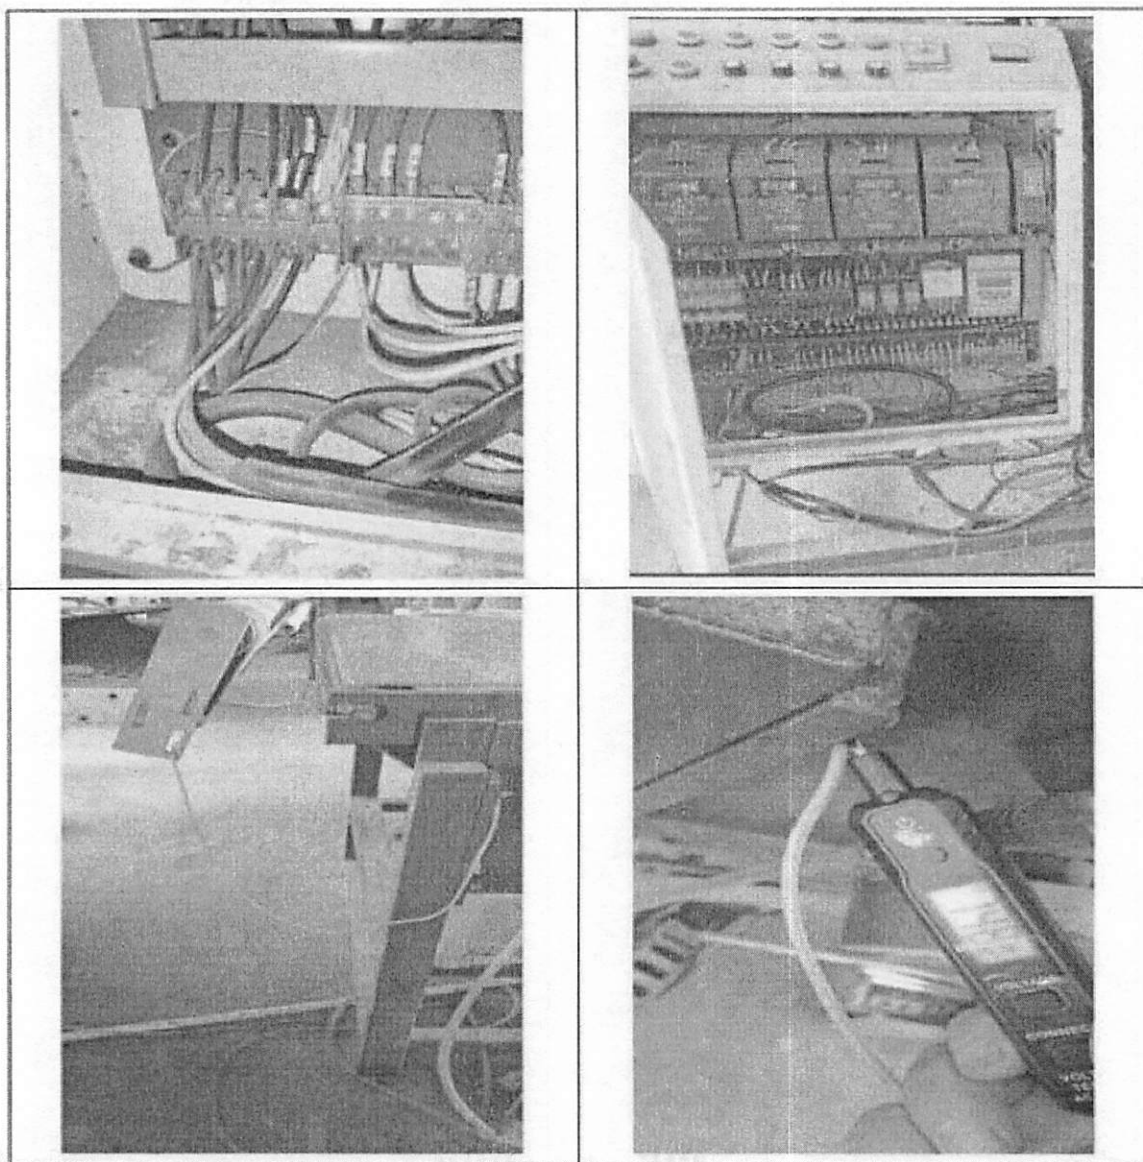
图 3 设备未安装漏电保护装置和地线图

二是在漏电情况下，热水箱（发热机）控制电箱未安装漏电保护装置及地线断路，传送带设备外壳与成型机设备外壳地线虚接打火，传送带外壳带电，见图 3。

[3] 《民用建筑电气设计标准》（GB51348-2019）7.7.6 除在电源进线处装设 RCD 外，还应在下列线路的末端装设额定动作电流  $I_{\Delta n} \leq 30\text{mA}$  的瞬时动作 RCD：电热水器、水箱式加热设备、太阳能加热设备的回路。

[4] 《电气装置安装工程接地装置施工及验收规范》（GB50169-2016）3.0.4 电气装置的下列金属部分，均必须接地：1 电气设备的金属底座、框架及外壳和传动装置。2 携带式或移动式用电器具的金属底座和外壳。3 箱式变电站的金属箱体。4 互感器的二次绕组。5 配电、控制、保护用的屏（柜、箱）及操作台的金属框架和底座。6 电力电缆的金属保护层、接头盒、终端头和金属保护管及二次电缆的屏蔽层。7 电缆桥架、支架和井架。8 变电站（换流站）结构、支架。9 装有架空地线或电气设备的电力线路杆塔。10 配电装置的金属遮栏。11 电热设备的金属外壳。《国家电气设备安全技术规范》（GB19517-2023）6.5 保护接地要求包括以下方面。（a）下列导电部件，应永久性和可靠地联（连）接到产品内的接地端子或接地导线接头上，或接到产品进线座的接地触头上：1）Ⅰ类设备在绝缘一旦失效时可能带电的 ……

（2）热水箱（发热机）操作控制电箱未安装漏电开关，未连接地线；

（4）传送带台面与成型机连接线虚接，断开或接触不良时，测试电压为 212.6V。

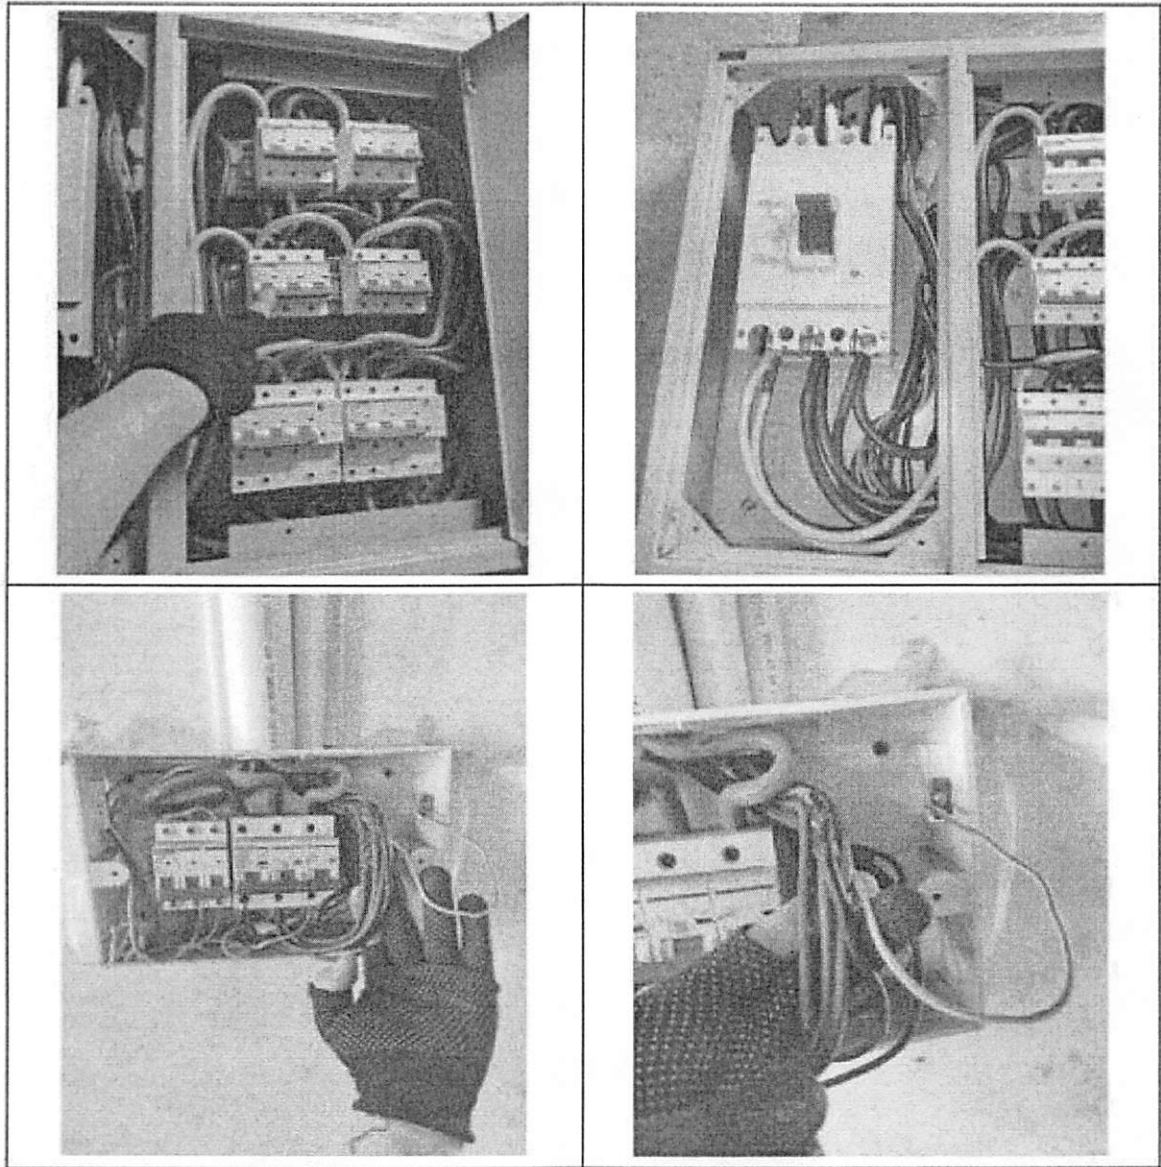
图 4 电箱无漏电保护装置、地线断路图

三是三层车间总配电箱设备无漏电保护装置，电井房电箱无地线，分电箱设备无漏电保护装置、地线断路，见图 4。

（1）经工程师现场检测，三层总配电箱和分电箱未安装漏电保护开关，电箱未连接地线；
