# 惠东大岭新民村一临时厂房“7·22” 一般高处坠落事故调查报告

2025年7月22日14时许，在惠东县梁化镇新民村内临时在建钢结构厂房内发生一起一般高处坠落事故，造成1人死亡。

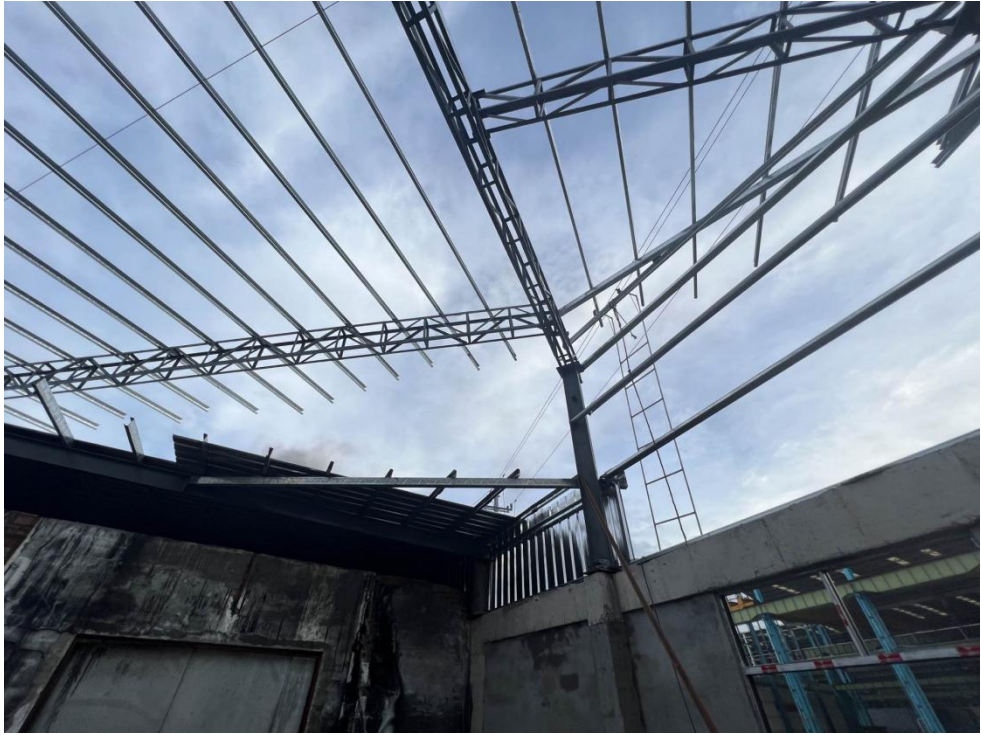
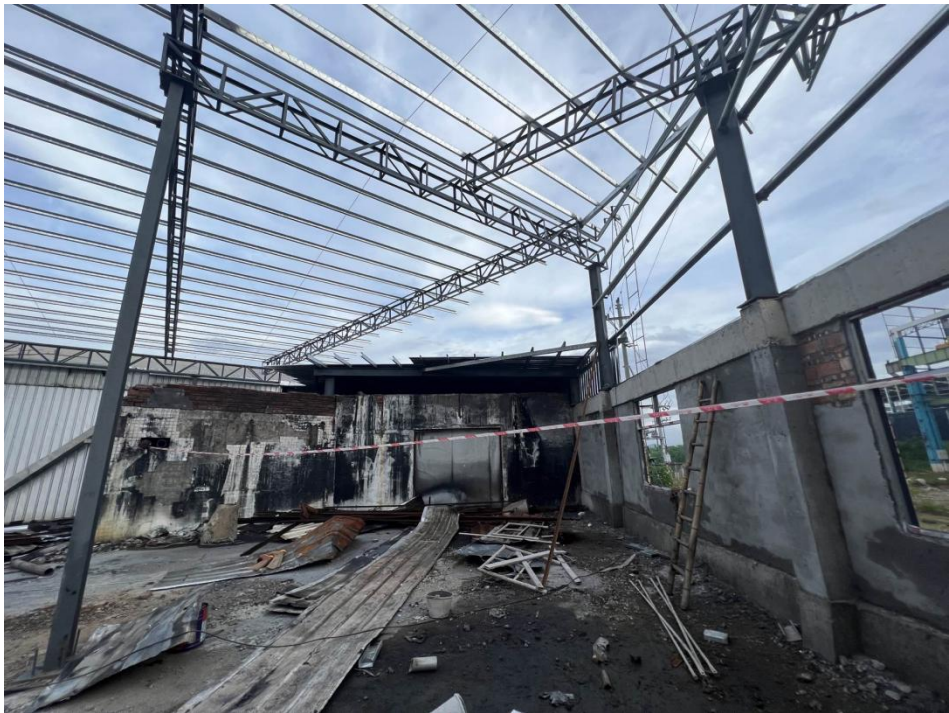
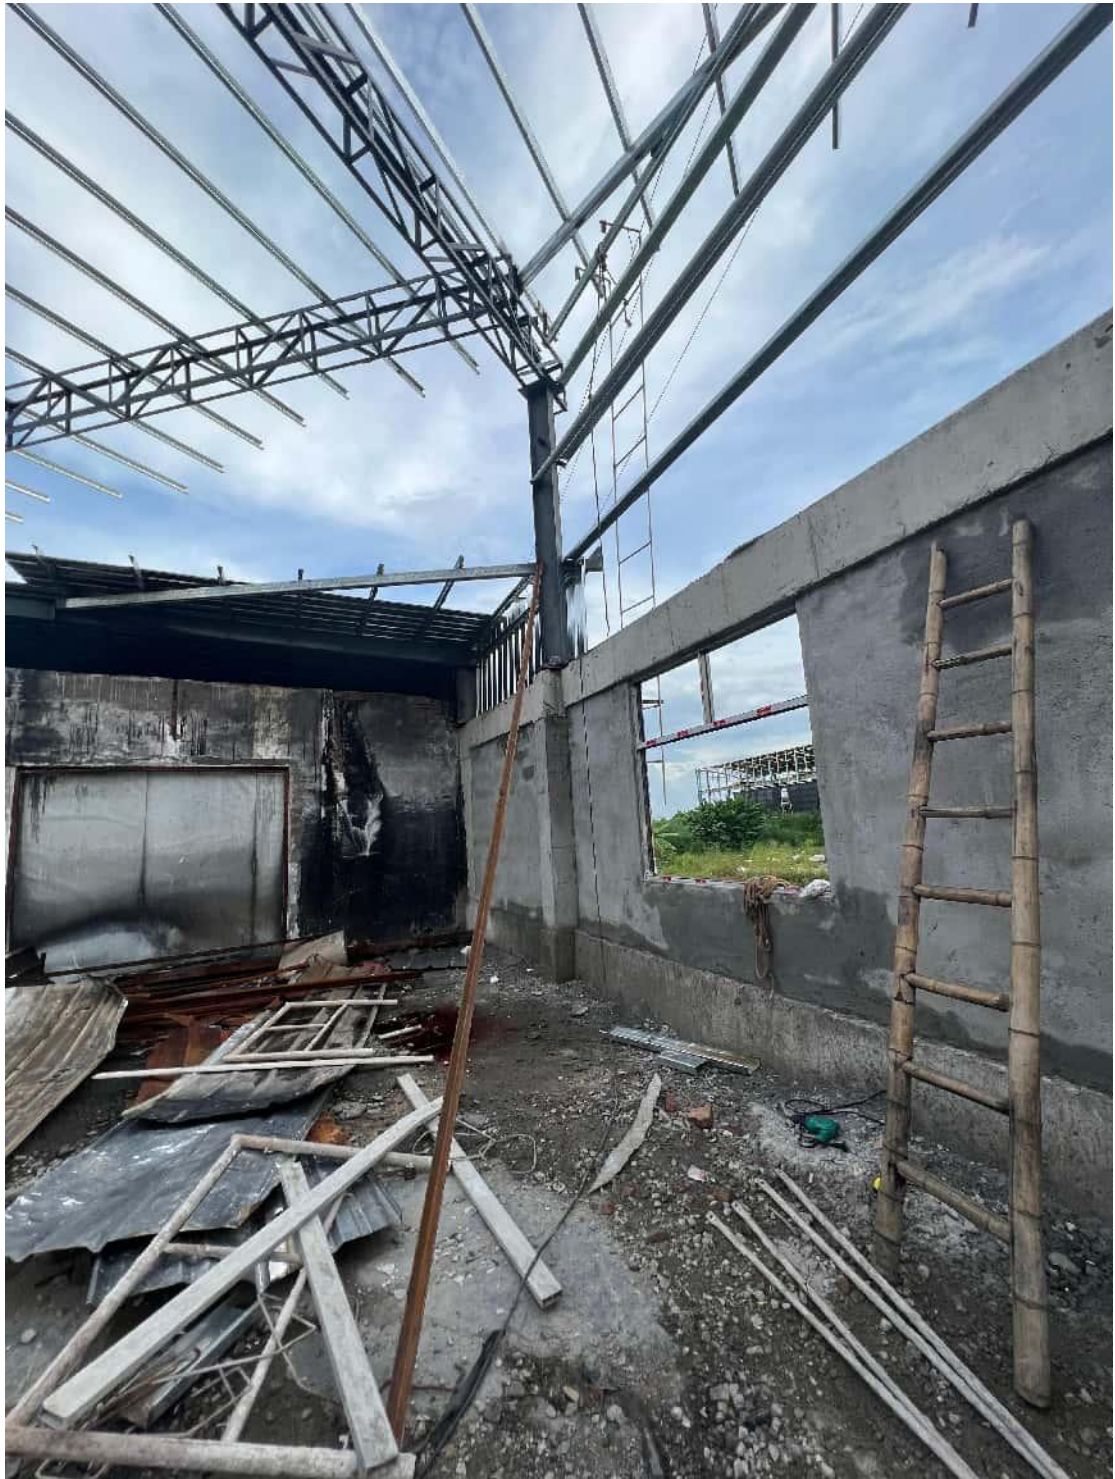
2025 年 7 月 22 日下午 3 时左右，施工方陈某富聘请的工人陈某春在该地块进行钢架结构搭建作业时，陈某春爬到高空最高点，陈某春准备临时楼梯对接好时，不慎从 4 米高处坠落。事故发生后，施工方陈某富已及时拨打急救电话和报警电话，经救护车及医护人员送往惠东县人民医院救治，陈某春在医院抢救无果确认死亡。

陈某春作为临时钢结构厂房搭设工程作业人员安全意识淡薄，在准备进行高处焊接作业过程中，未佩戴安全带失足坠落导致受伤后抢救无效死亡是事故发生的直接原因。

**1.事故现场安全防护措施不完善。**事故现场的作业场所已构成高处作业，而现场施工人员又未按照国家或行业的强制性标准设置安全防护措施。

（一）深刻汲取事故教训，全面落实属地监管责任。各乡镇要深刻汲取本次事故教训，认真开展自查自纠，从严管理临时厂房工程施工现场，作业前开展安全交底，作业时加大督促检查，全面排查并整改安全生产隐患，杜绝违章操作。

（二）强化临时厂房工程安全监管，有效消除安全风险隐患。各乡镇、各部门加强对临时厂房工程建设过程中的安全监管，确保所有施工人员严格遵守安全操作规程。定期组织安全教育培训，增强施工人员的安全意识和自我保护能力，
