# 惠东大岭惠州铂科磁材有限公司“4·28” 一般窒息事故调查报告

2025年4月28日晚上，在惠东大岭街道惠州铂科磁材有限公司厂房二造粒车间发生一起一般窒息事故，事故造成2人死亡。

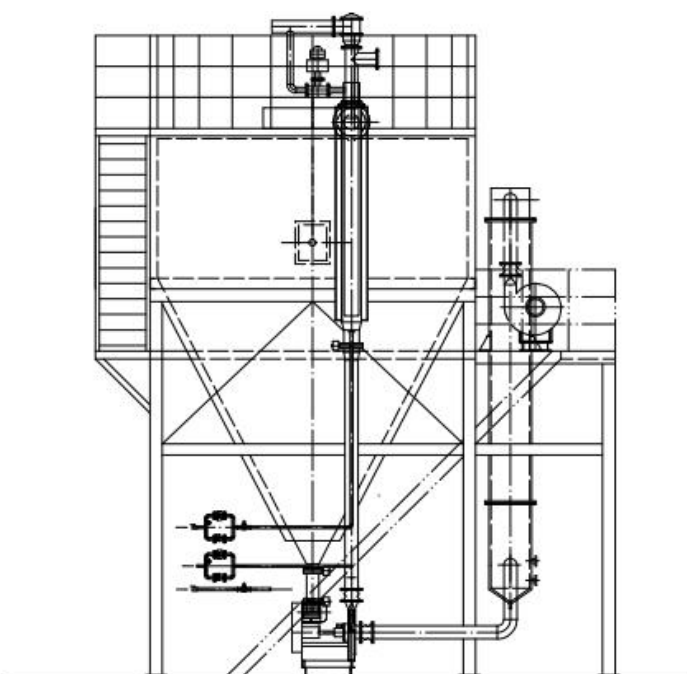
图 1 涉事喷雾干燥机平面图

二造粒车间喷雾干燥机房位于铂科新材料创新园东北部，东侧是厂房九。喷雾干燥机房为坐北向南，大门开在南墙。机房门口西南侧是液氨暂存间，机房入门东南角靠墙有两个铁桶，铁桶南侧有吸尘机。机房西南角有两台机器，机器北侧有一台喷雾干燥机。喷雾干燥机总高 8.274m,南侧有

一条楼梯，楼梯往上是机器平台，平台距地面 4.2m。平台中部是机器主体，主体南部有一个 58cm×47cm 的检修口，检修口底部距平台地面 1.12m。检修口西侧机器主体上贴有有限空间作业安全和有限空间作业“七不准”的告示牌。检修口进入机器主体内部可见底部有铁棍、手套等物品。平台东部有一条楼梯，楼梯往上是机器主体顶部，顶部有两个塑料桶和电线。喷雾干燥机为上宽下窄的漏斗状，底部是排出口，排出口距地面 1.6m，排出口下方有装有铁粉的铁桶。

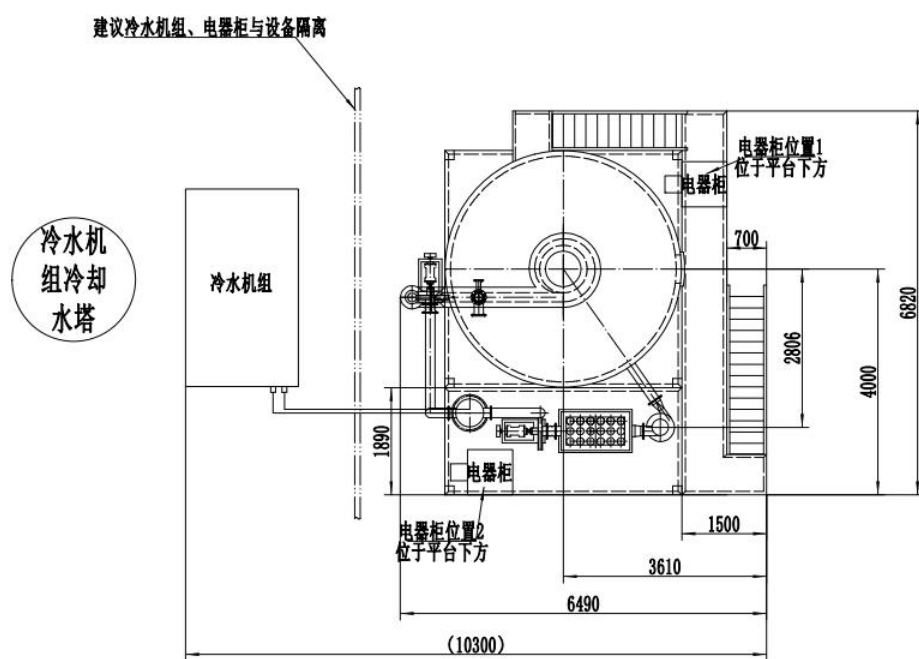
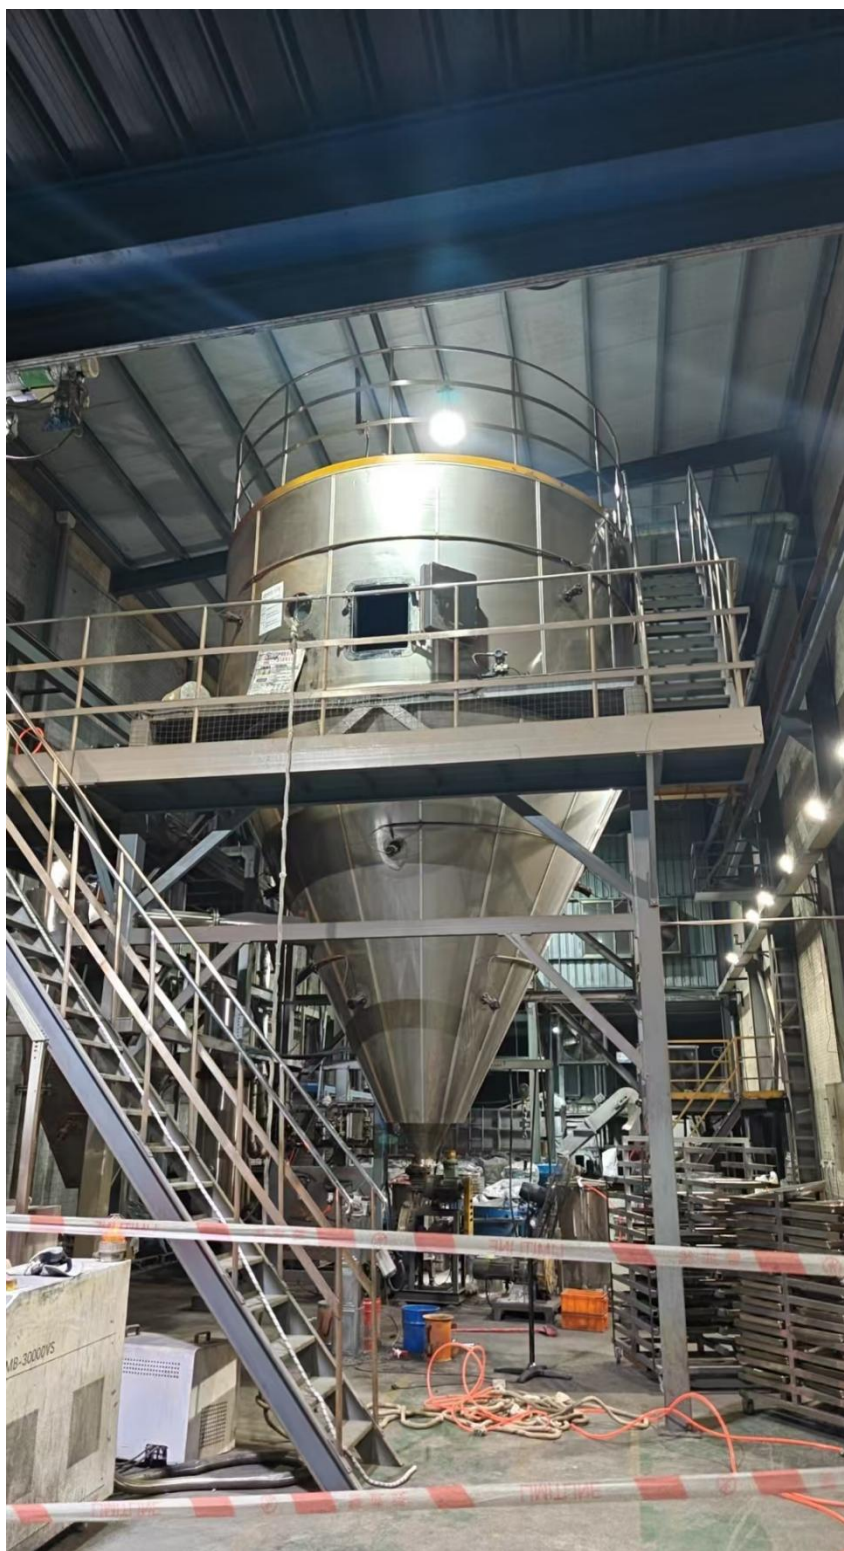
图 2 涉事喷雾干燥机现场图

涉事喷雾造粒干燥机为非标设计，按照其生产工艺，该设备在进行生产完毕 2 小时后，罐体内仍存在氮气和乙酸乙酯溶剂挥发后的混合气体，按照现场环境及专家意见推测和第三方检测机构对喷雾造粒干燥机内部残留气体浓度检查结果（雾造粒干燥机工作时，氮气浓度为 97%，氧气浓度为 3%；后经检测：内部残留气体氮气浓度为 89%，氧气浓度为

11%），浓度高的情况下，人体吸入会出现昏迷的情况，且处于缺氧环境，容易窒息导致死亡。
