# 惠东九龙峰新楼村房屋阳光棚搭建零星工程“4·13”一般高处坠落事故调查报告

2025 年 4 月 13 日 14 时 40 分，在惠东县九龙峰度假区谭公村委新楼村刘某威自建房搭设屋顶阳光棚工程时，发生一起一般高处坠落事故，造成 1 人死亡。

经事故调查组调查认定，惠东九龙峰新楼村房屋阳光棚搭建零星工程“4·13”一般高处坠落事故是一起因作业人员安全意识淡薄，在进行高处焊接作业过程中，未佩戴安全带失

足坠落导致受伤后抢救无效死亡的一般生产安全责任事故。

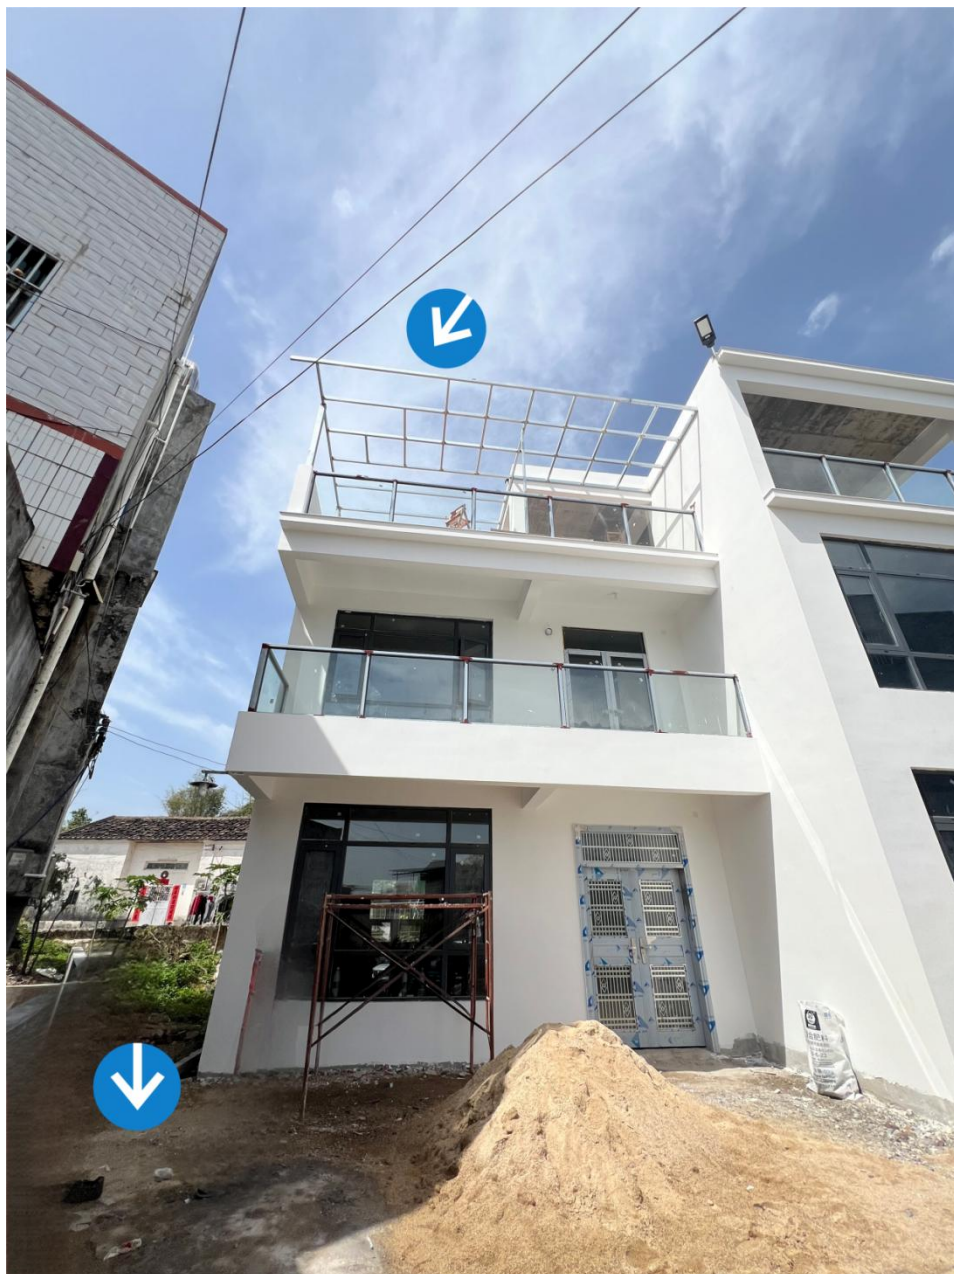
涉事房屋位于九龙峰度假区谭公村委新楼村，系刘某威拆旧建新农村房屋，于2023年年初开始建设，占地面积120m<sup>2</sup>，建筑面积约300m<sup>2</sup>，楼高三层半，钢筋混凝土结构，总高约10m。2023年12月完成两层半主体结构建设和外墙抹灰，一直未进行室内装修，处于闲置状态。2025年年初屋主刘某威开始准备室内装修，装修前发现二楼顶面有部分渗水迹象，考虑到美观和防水需要，计划在二楼顶面搭建阳光玻璃棚。2025年年初屋主刘某威获悉其村里多处房屋阳光棚都是由陈某喜负责搭建，随即通过微信与陈某喜联系，3月2日陈某喜提出阳光棚搭建方案和初步报价，未签订相关书面合同。于2025年4月11日正式到场进行搭建。

图 1 事发现场示意图

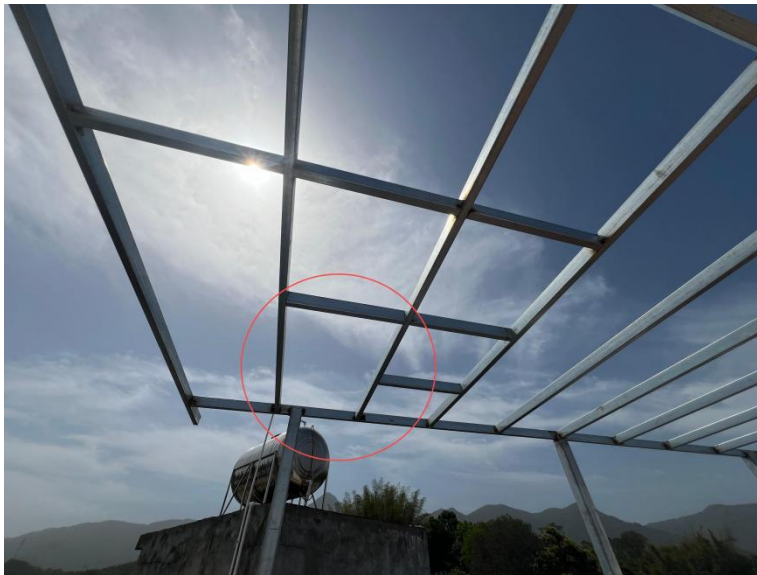
2025年4月13日10时,阳光棚搭建施工承包人陈某喜带领张某波、温某立等2名工人在九龙峰度假区谭公村委新楼村刘某威自建房三楼屋顶进行阳光棚搭建工程工地进行搭建阳光棚主体支架施工作业;14时,陈某喜、温某立在三楼进行支架切割和焊接作业,张某波在一楼内部;14时40分,陈某喜在阳光棚顶部临边处进行横向支架焊接作业时,在未佩戴安全绳的情况下,从阳光棚主体支架临边约10米高处坠落至地面受伤,温某立发现后,立即从三楼跑下一层,与张某波一起查看陈某喜受伤情况,并拨打120电话报警同

图 3 陈某喜高处坠落位置示意图

陈某喜作为阳光棚搭建项目承包人兼作业人员，安全意识淡薄，在进行高处焊接作业过程中，未采取佩戴安全带等保护措施，失足坠落导致受伤后抢救无效死亡是事故发生的直接原因

**1.现场安全防护措施不完善。**事故现场的作业场所已构成临边作业，而现场临空侧未按照国家或行业的强制性标准设置安全防护措施。

（一）深刻汲取事故教训，全面落实属地监管责任。各乡镇要深刻汲取本次事故教训，认真开展自查自纠，从严管理零星工程施工现场，作业前开展安全交底，作业时加大督促检查，全面排查并整改安全生产隐患，杜绝违章操作。
