# 惠东吉隆创益信（惠州市）进出口贸易有限公司“1·1”一般机械伤害事故调查报告

2025 年 1 月 1 日 10 时 43 分左右，在惠东县吉隆镇创益信（惠州市）进出口贸易有限公司内发生一起机械伤害事故，造成 1 人死亡。

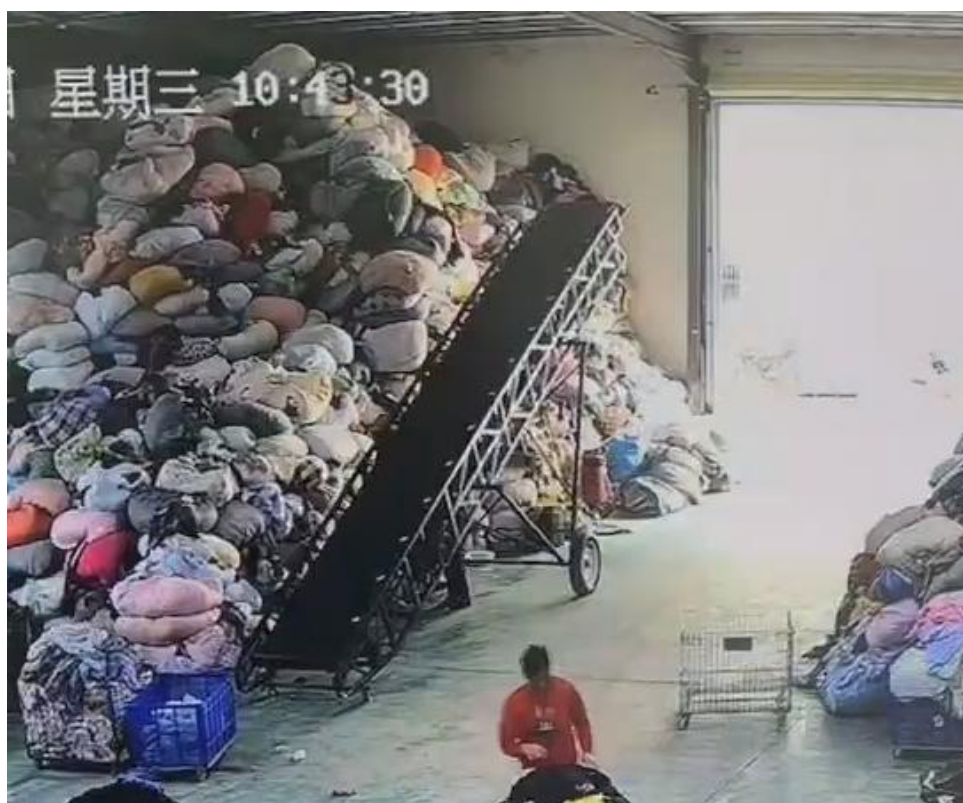
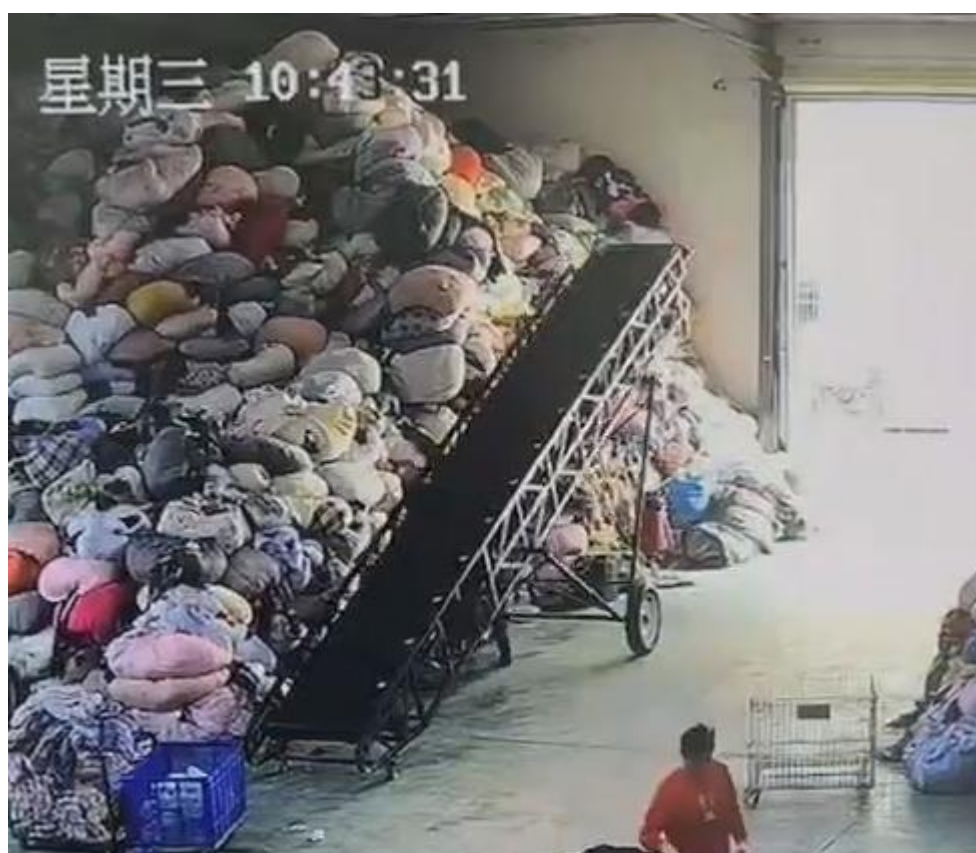
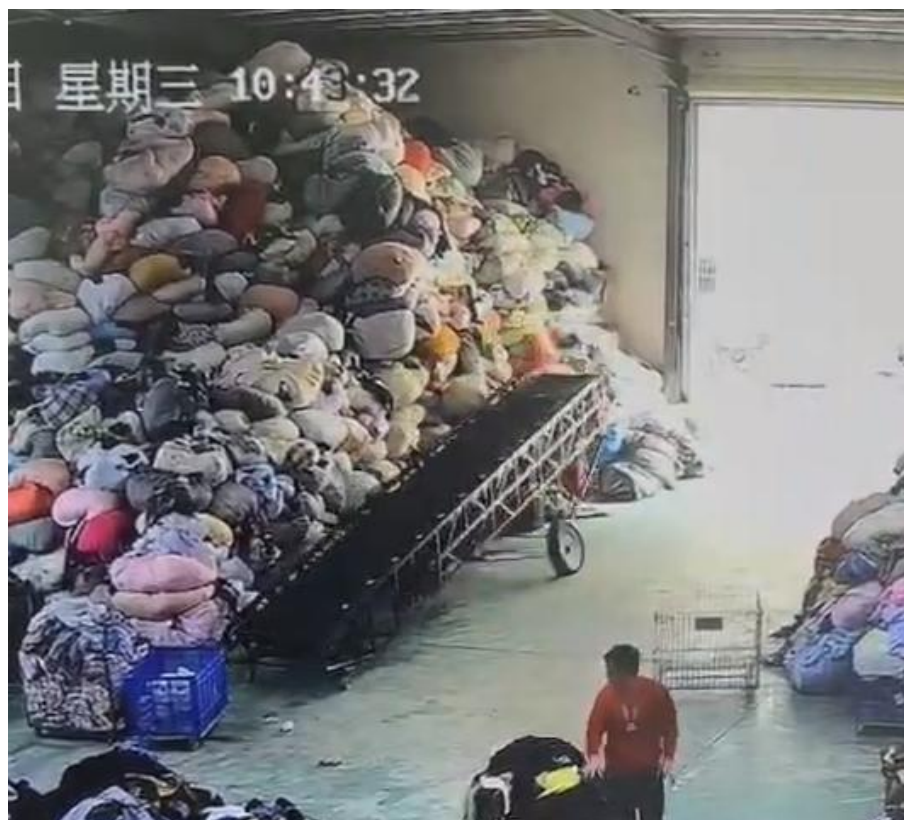
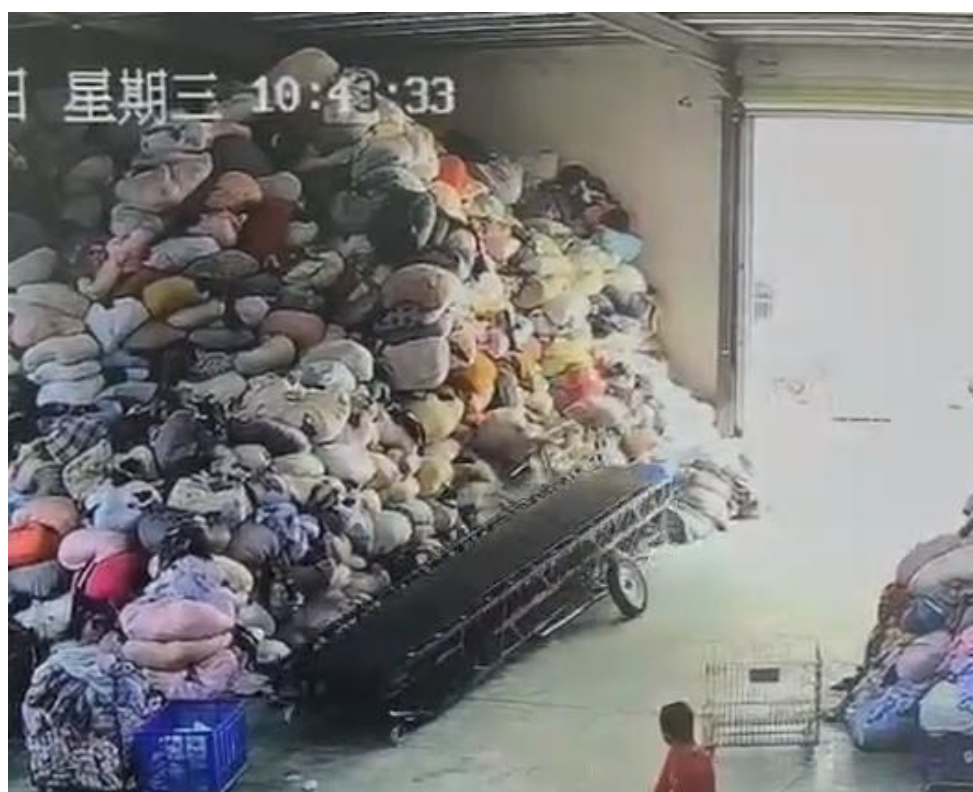
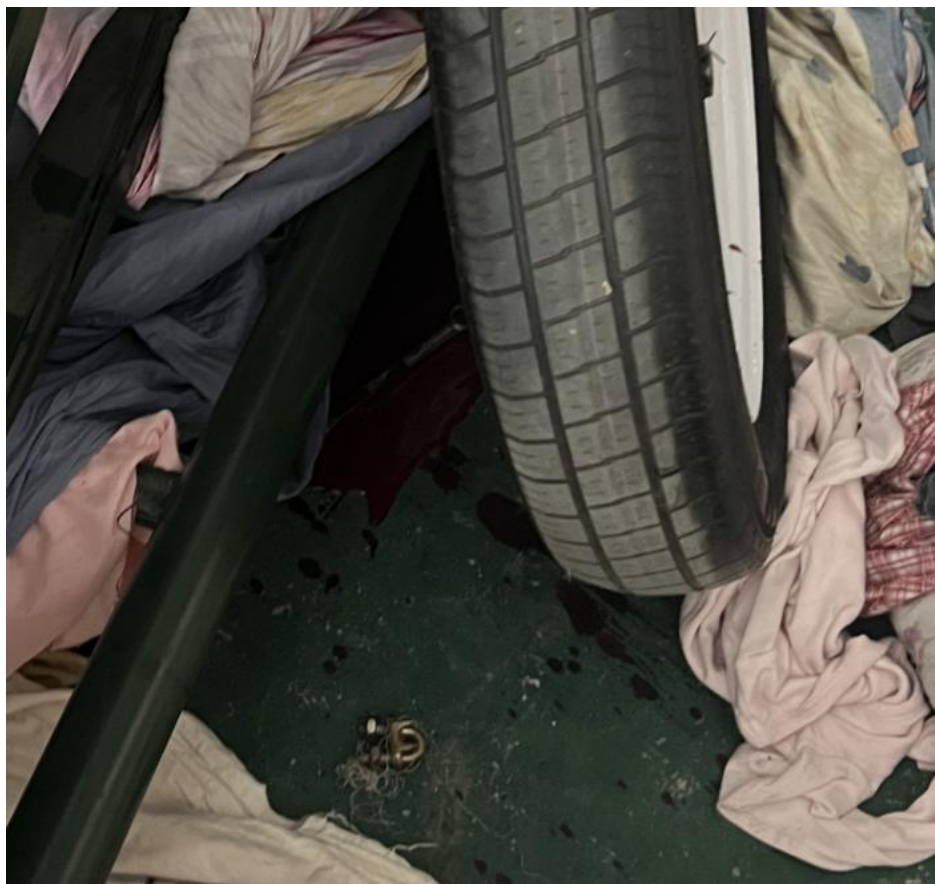
死者郭某武在移动伸缩皮带输送机下面进行维修作业时（现场遗留有扳手、螺丝等物品，如上图所示），未按照相关输送机维修规定，擅自进行维修作业，误操作导致输送机支撑支架受力失衡，突然落下，压砸到郭某武头部导致其受伤，后送院抢救无效宣告死亡。
