# 重庆万州重庆渝航送变电工程有限公司万州 分公司“5·13”一般坍塌事故调查报告

重庆万州重庆渝航送变电工程有限公司万州  
分公司“5·13”一般坍塌事故调查组  
2024年6月

2024年5月13日13时20分许，重庆渝航送变电工程有限公司万州分公司作业人员周某某在10kv赶场东流支线84#杆进行拆除作业时，84#杆坍塌，造成周某某受伤，后经抢救无效死亡。

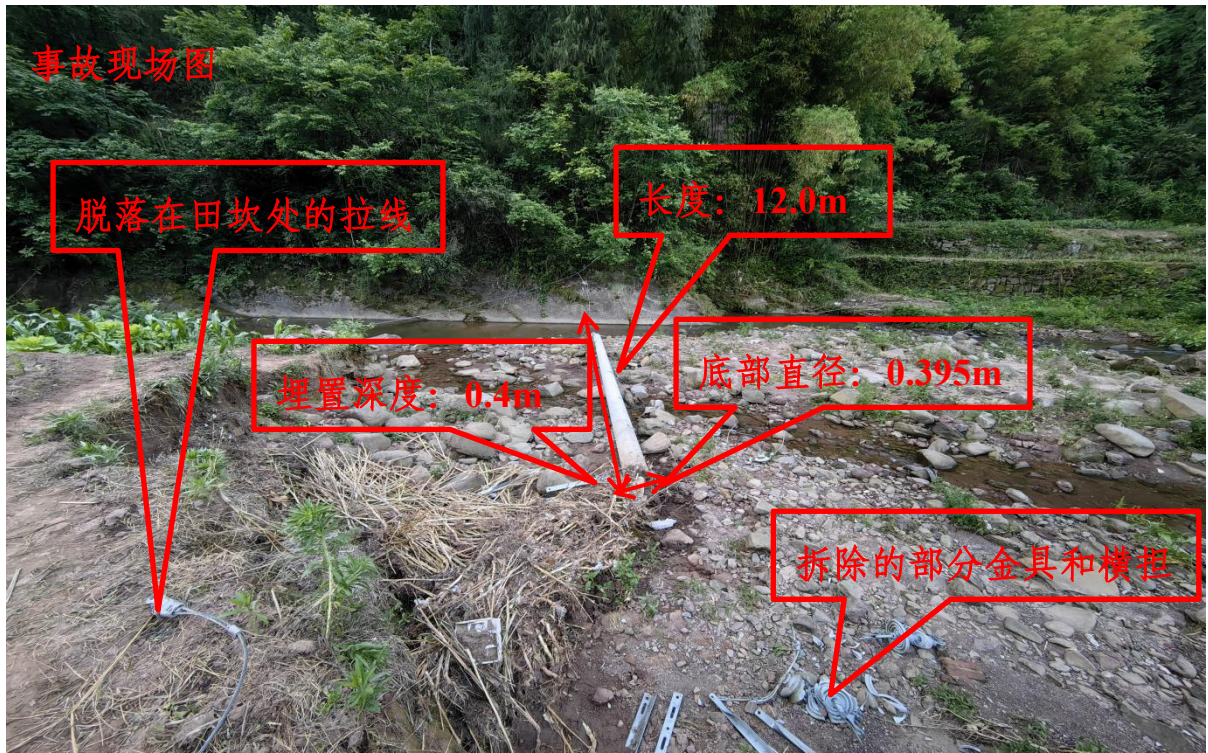
图 1

事故现场位于万州区龙驹镇丛木村 1 组河边。现场有一锥形水泥电线杆，长度 12.0m，杆端部直径 0.19m，杆底部直径 0.395m。84#杆原埋置深度为 2.0m，因洪水冲刷，84#杆埋置处垮塌，现埋置深度为 0.4m。84#杆底部附近有周某某拆除下来的部分横担和金具（图 1、图 2）。

84#杆端部有 4 根拉线，一根距杆端部 1.7m 处的拉线箍连接螺栓脱落（图 2），脱落的拉线位于田坎处（图 1）。

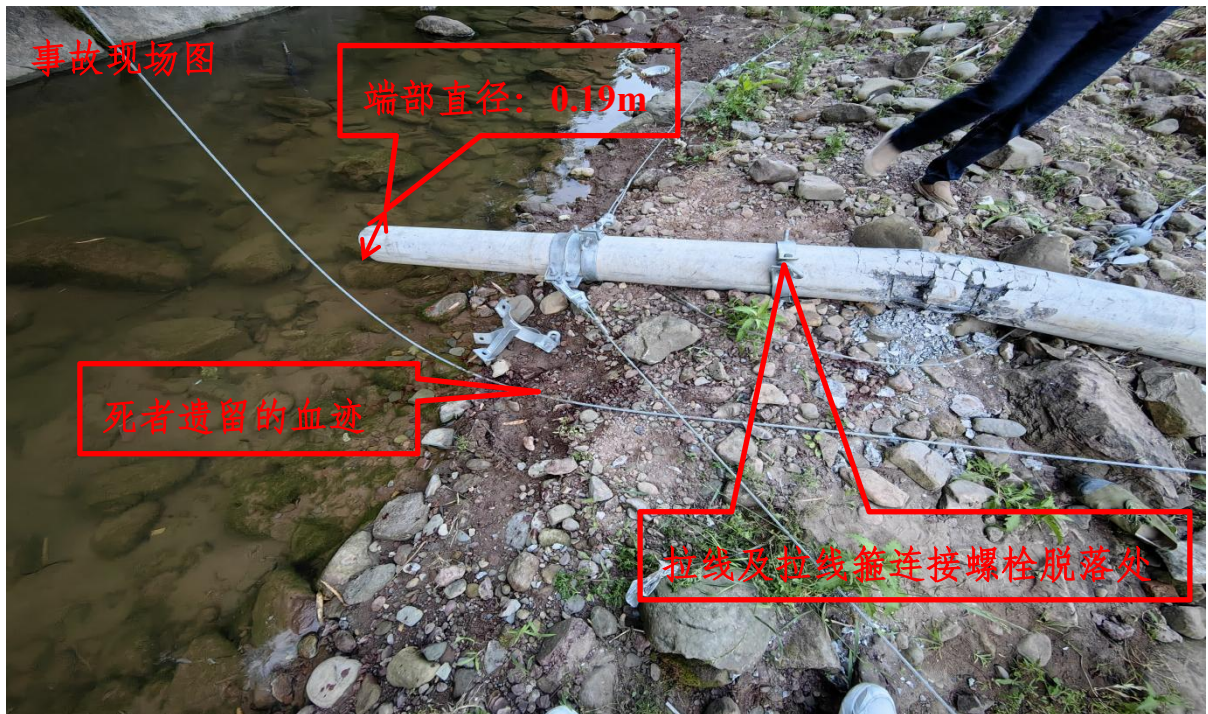
图 2

河内可见死者作业时佩戴的蓝色安全帽，河岸边的石头处可见死者遗留的血迹（图 2、图 3）。
