# 惠东白花惠州市德俊混凝土有限公司“9·19” 一般车辆伤害事故调查报告

经事故调查组调查认定惠东白花惠州市德俊混凝土有限公司“9·19”一般车辆伤害事故是一起因驾驶员在场内下坡路段，未正确采取车辆制动措施，擅自离开驾驶室，导致车辆溜坡，车辆碾压驾驶员并造成其送院抢救无效死亡的车辆

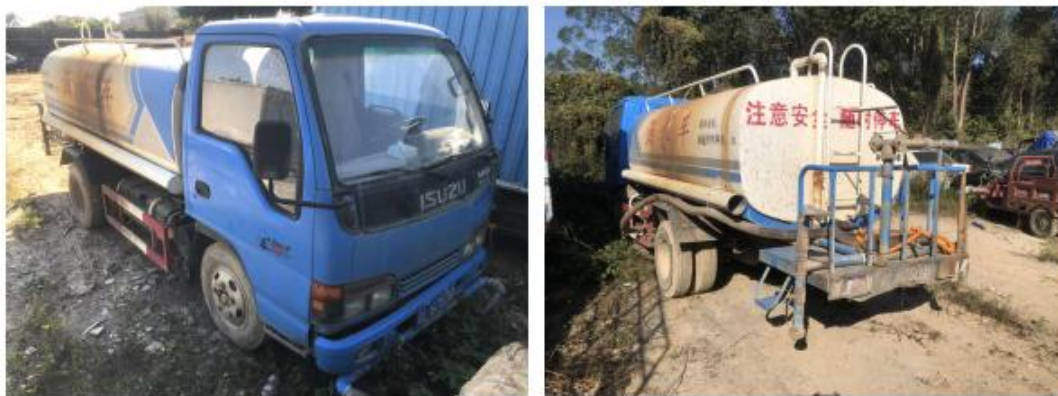
图 1 涉事车辆

悬挂粤 L605DR 号牌重型专项作业车，商标：五十铃，车辆识别代号：LWLNKR8E59L040446，车辆实际控制人为蔡某强。经交警部门核查该车辆为套牌车辆。

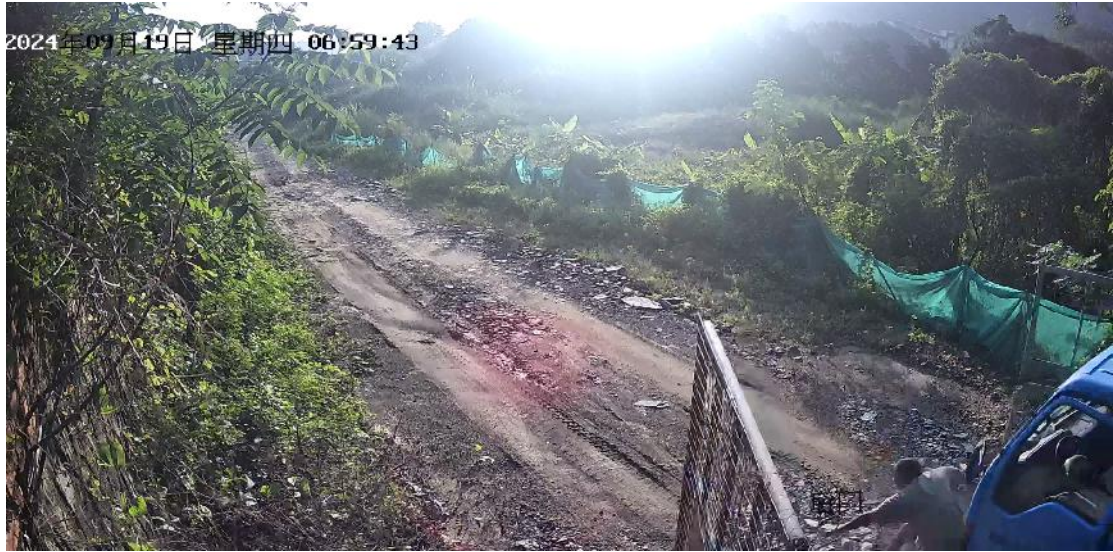
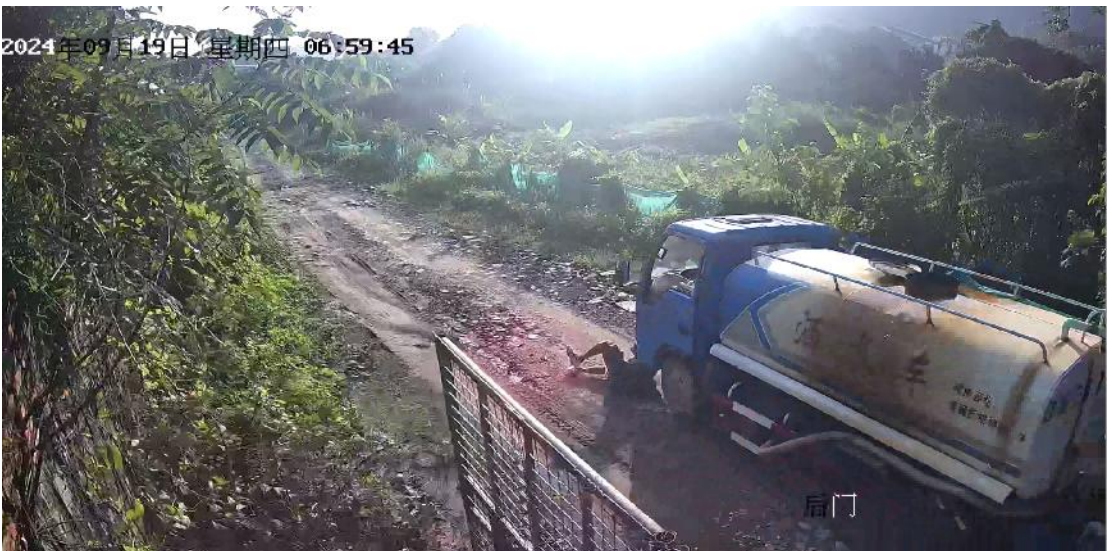
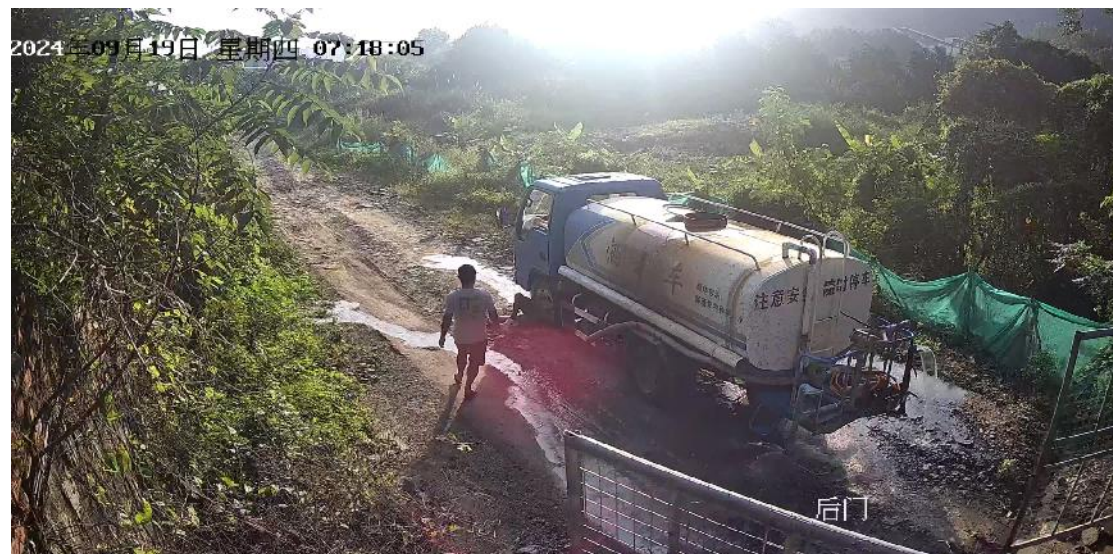
图 4 事发时现场视频监控截图

2024年9月19日7时许，蔡某强到场驾驶粤L605DR号牌重型专项作业车（蓝白色洒水车）至接水处将车厢注满水后按工作计划开至后门，车辆行驶至公司后门时，蔡某强未正确采取车辆制动措施，擅自离开驾驶室，导致车辆溜坡，车辆碾压并造成其送院抢救无效死亡。

粤 L605DR 号牌重型专项作业车驾驶员蔡某强违反公司车辆管理和驾驶规定，在下坡路段未正确采取车辆制动措施，擅自离开驾驶室，导致车辆溜坡，造成车辆撞开铁门后对其本人碾压受伤，后送院抢救无效死亡。
