# 惠东高潭焕清机械维修店“11·27”一般乙炔气瓶爆炸事故调查报告

2024 年 11 月 27 日 16 时 45 分左右，在惠东县高潭镇河汕路焕清机械维修店，发生一起气瓶爆炸事件，造成 1 人死亡，直接经济损失约 8 万元。

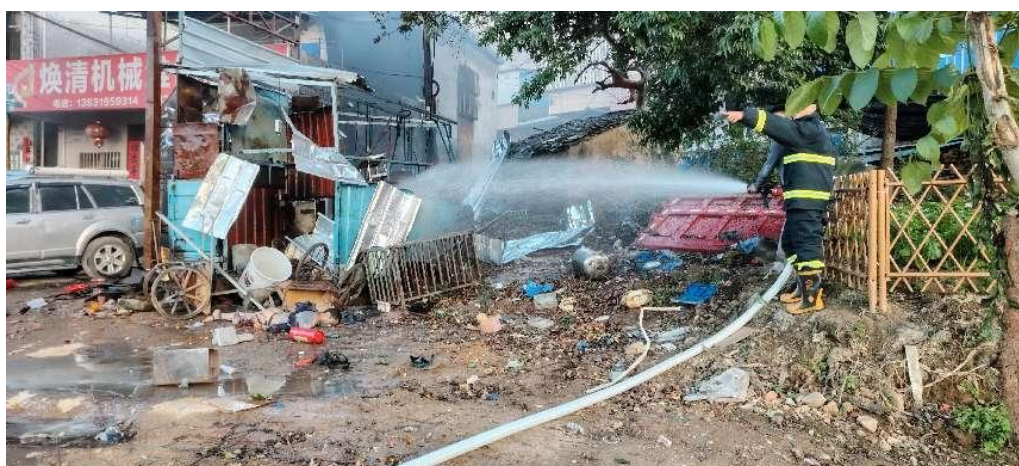
焕清机械维修店位于高潭镇河汕路。为两层建筑，外面有铁皮搭设的机修设备房，内存放有乙炔气瓶、氧气罐瓶等，角磨机、电焊机、维修器具性等杂物。

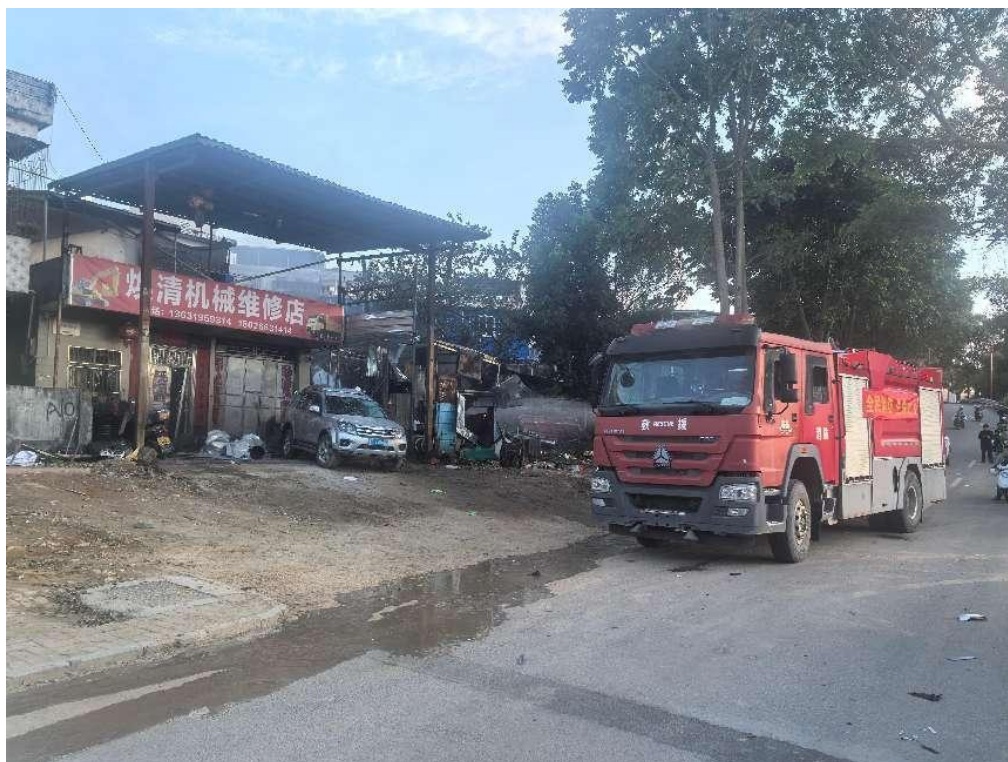
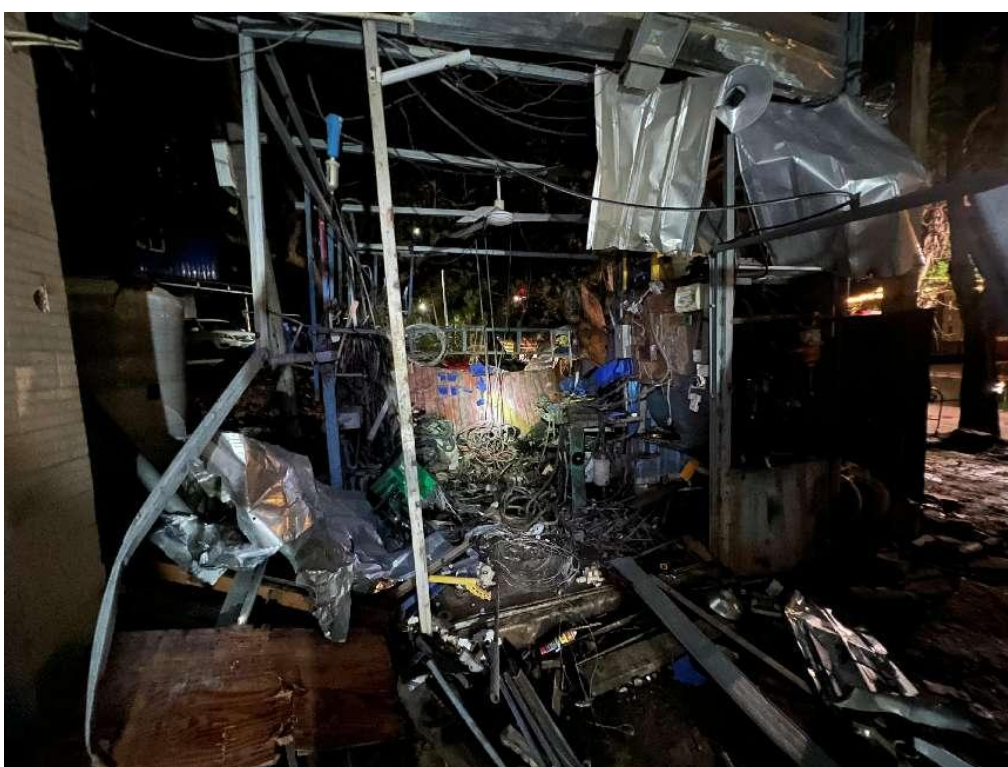
3.气瓶质量鉴定情况：爆炸现场周围有燃烧的痕迹，爆炸后的乙炔气瓶呈扁平状，未见大块碎片（见图 1、2）。气瓶残骸内壁无积碳和火烧迹象，气瓶破口断面平整，具有解理（脆性）断裂特征（见图 3）。从气瓶爆炸后的形态分析，气瓶材料具有良好的韧性，导致气瓶爆炸的原因推断为：气瓶在使用过程中，内部填料出现塌陷下沉形成孔洞，使得气态或液态乙炔集聚，当气瓶受到外部冲击或震动时，局部集聚的乙炔发生聚合反应，导致乙炔气瓶内温度和压力急剧增高，急剧增高的压力使得瓶体应力超过其极限载荷应力而产生爆炸。气瓶压力的急剧增高，在高加载速率下使瓶体材料的屈服强度很高，而在材料尖锐的缺陷前沿处，高的三向应力又将拉伸正应力强化到屈服强度的几倍，达到一个很高的值，从而引发解理（脆性）断裂。
