# 惠东平山同乐家私城“12·13”一般坍塌事故调查报告

2023 年 12 月 13 日 17 时 24 分左右，平山街道惠东大道 776 号附近（原同乐家私城旧址）发生一起挡土墙坍塌事故，造成两人死亡。

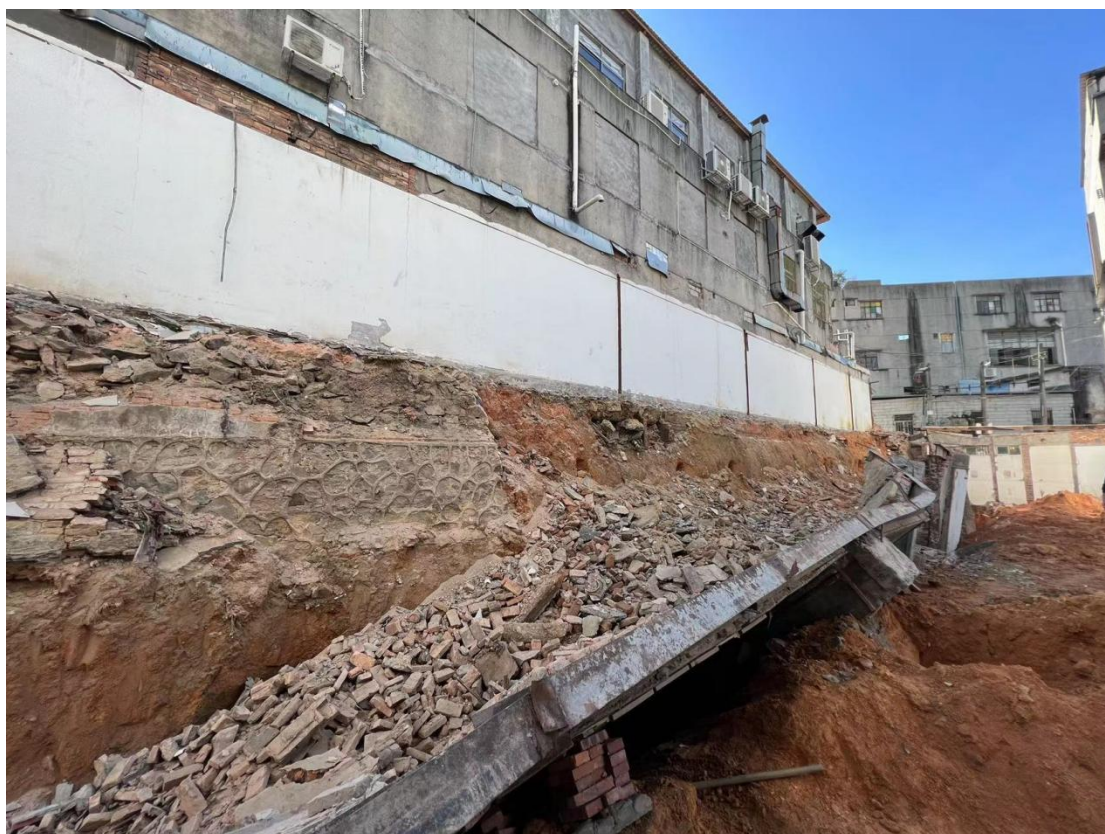
经专家现场勘察，坍塌挡土墙长度约为 40 米，宽度约 25 厘米，高度为 3.5 米，该墙是复合结构的临时构筑物，3 面由工字钢包围，墙体中间有一道混凝土腰梁，并有 6 根 40CM\*40CM 的混凝土支柱，墙体内部用红砖砌成，无独立基础，直接砌筑于原旧水泥地面，基本暴露于地表，围墙底部墙身没有有效埋深。

(如图所示)

1. 坍塌挡土墙是在原青石挡土墙外围增建，于 2009 年 10 月份建设，并通过工字钢横梁与其他主体建筑连接，构成钢结构主体。因年久失修，原青石挡土墙已经出现支撑结构不完全，受力失衡的情况，并冲击现挡土墙，导致挡土墙出现墙体开裂和鼓包情况，是增设振力墙加固挡土墙的前因。

2. 2023 年 11 月 11 日，曾某军与苏某签订《拆除红岭铁皮施工合同》，对主体建筑外墙铁皮进行拆迁，12 月 8 日，苏某利用挖掘机拆除了挡土墙与主体建筑连接的 13 根横向支撑梁，导致挡土墙失去横向拉力和向左支撑力。

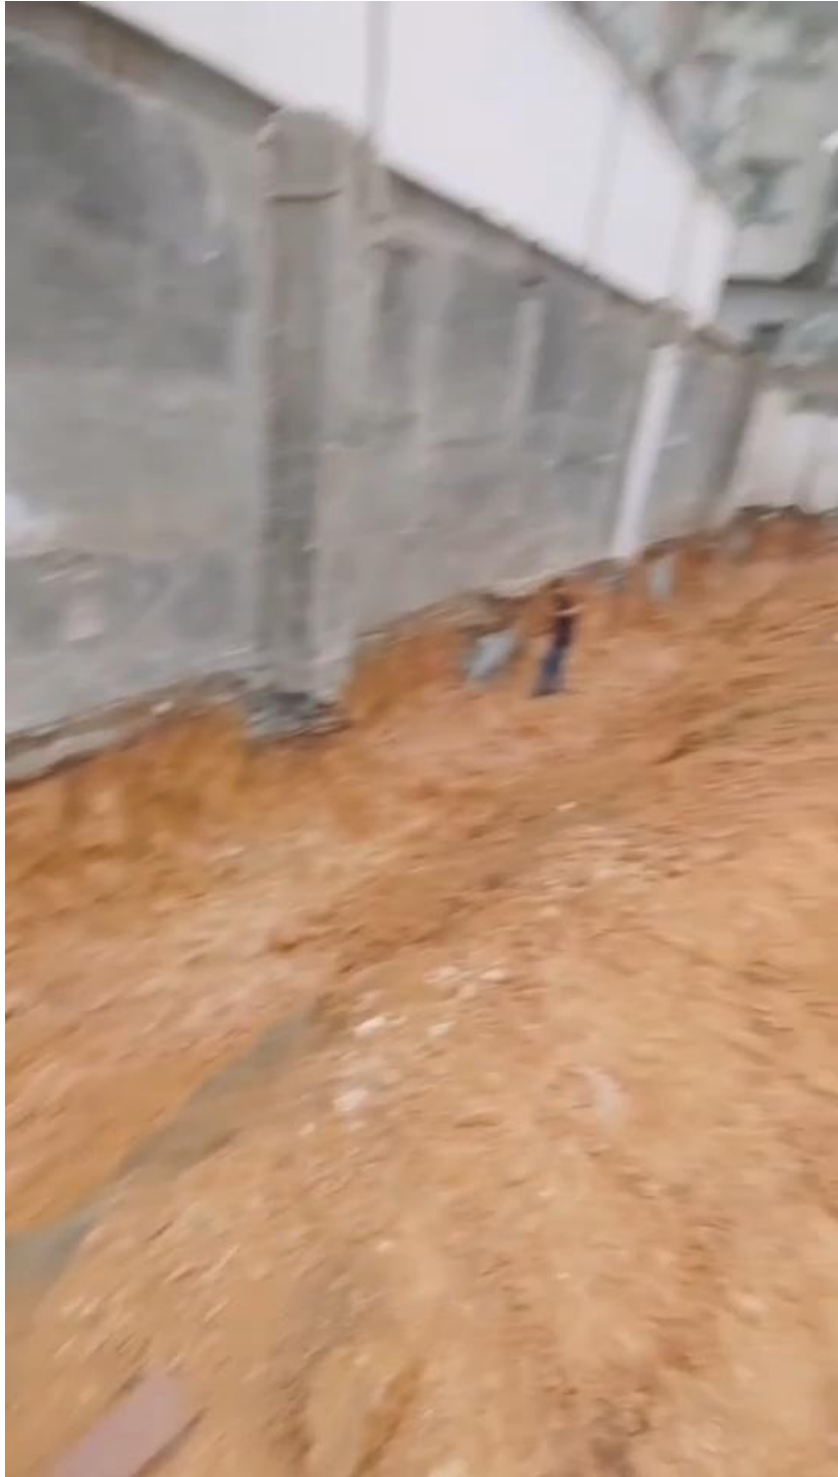
原坍塌挡土墙墙外开挖了 1 条长 40 米，宽 1.2 米，深 1.2-1.6 米的掘力墙基坑。

（事发前手机短视频截图）

3. 2023 年 12 月 13 日上午庄某华使用挖掘机在距离挡土墙开挖 1.2 米深，1.2 米宽，46 米长的振力墙墙基，（实际勘查为：1.2 米-1.6 米深，1.2 米宽，40 米长），但后 30 米挖掘时未按照邱某孙要求，距离挡土墙外开挖，而是以紧贴挡土墙面进行开挖，破坏了墙体地面支撑结构，导致墙体受力不平衡。

4. 2023 年 12 月 13 日下午，苏某接替庄某华进行挖掘机作业，利用小型挖掘机（更换“炮头”），冲击削除挡土墙体中间竖向混凝土支撑柱墙基，进一步破坏了墙体地面支撑

结构，导致挡土墙受力结构发生改变，进一步失去右面支撑力。
