# 韩城市龙门镇紫峰街东段污雨水涵洞 “5·22”较大淹溺事故调查报告

经调查认定，韩城市龙门镇紫峰街东段污雨水涵洞“5·22”较大淹溺事故是一起因极端强降雨天气引发的较大生产安全责任事故。

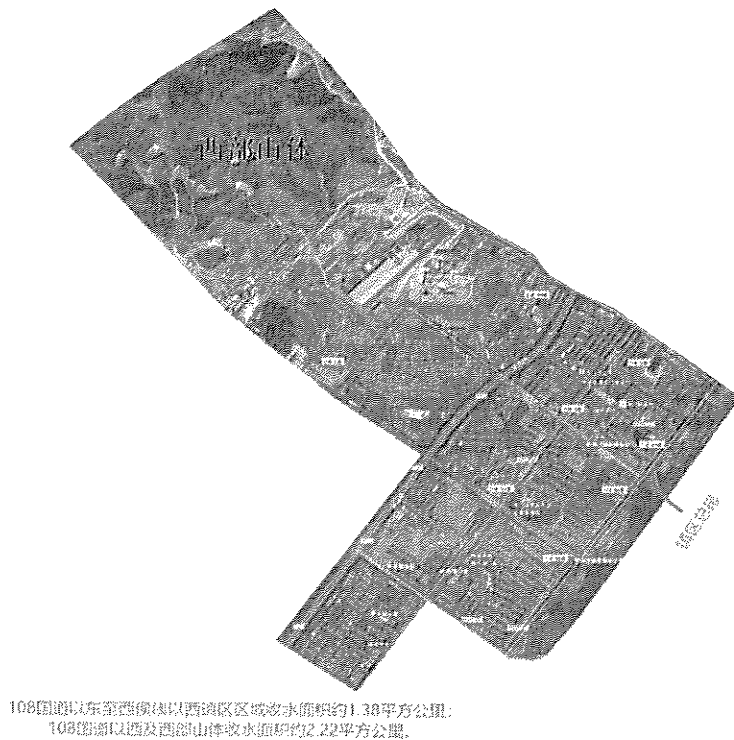
108国道以东至西侯线以西镇区区域汇水面积约1.38平方

公里，108 国道以西及西部山体汇水面积约 2.22 平方公里，共约 3.6 平方公里的来水汇入涵洞。

图 1 汇水面积示意图

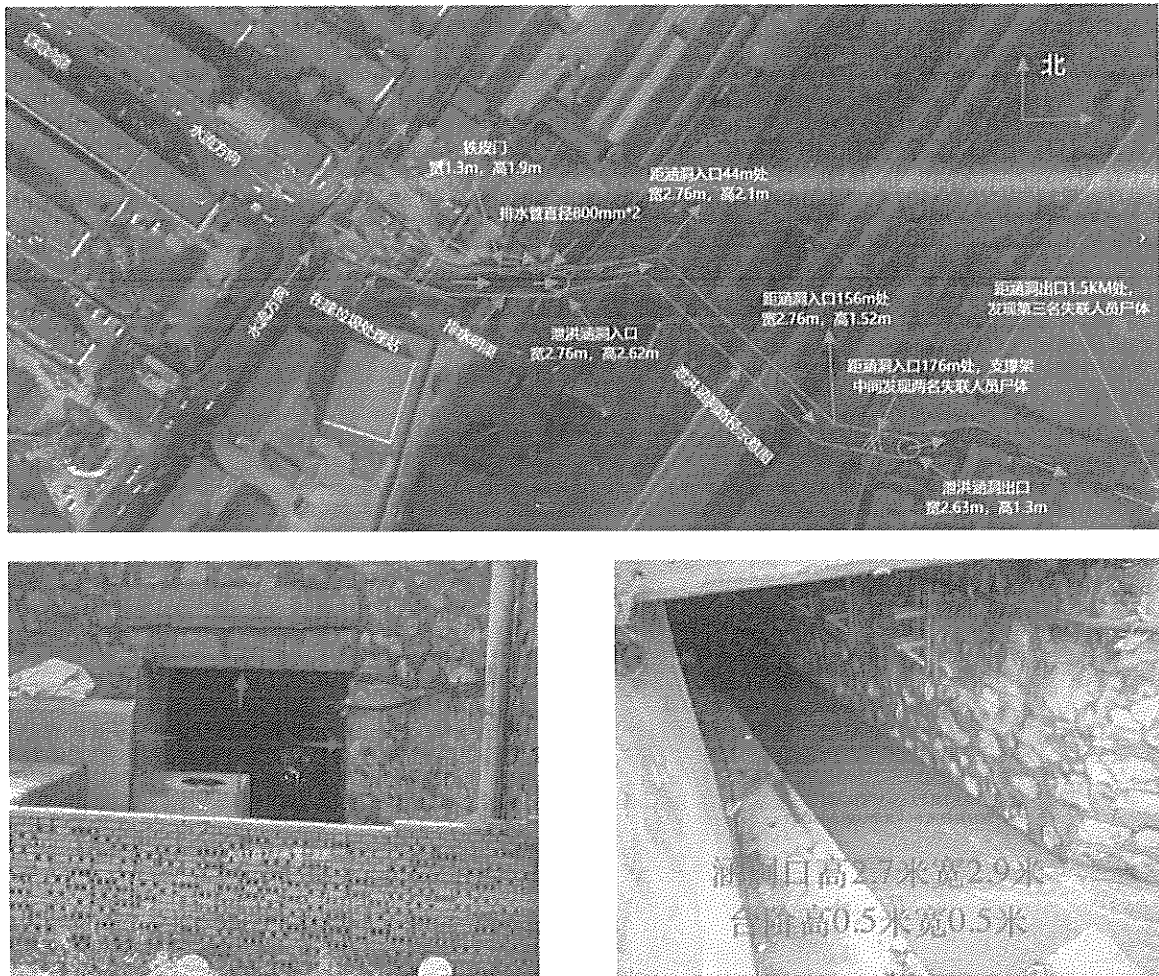
紫峰街东段铁路涵洞（以下简称为涵洞）建造于上世纪 70 年代，位于韩城市龙门镇紫峰街东段，用途主要为排放城市雨水。涵洞全长 190 米，入口高 2.7 米，宽 2.9 米，出口高 1.3 米，宽 2.65 米。涵洞走向为东南至西北方向（平面呈 Z 形），涵洞空间高度由入口到出口逐步降低，高差约为 1%，约 90 米处高度降为 1.5 米，行走困难。

图2 涵洞路径示意图和入口及其尺寸图
