# 重庆万州重庆市万州区龙宝华宇页岩砖厂 “3·6”一般机械伤害事故调查报告

重庆万州重庆市万州区龙宝华宇页岩砖厂  
“3·6”一般机械伤害事故调查组  
2024 年 4 月

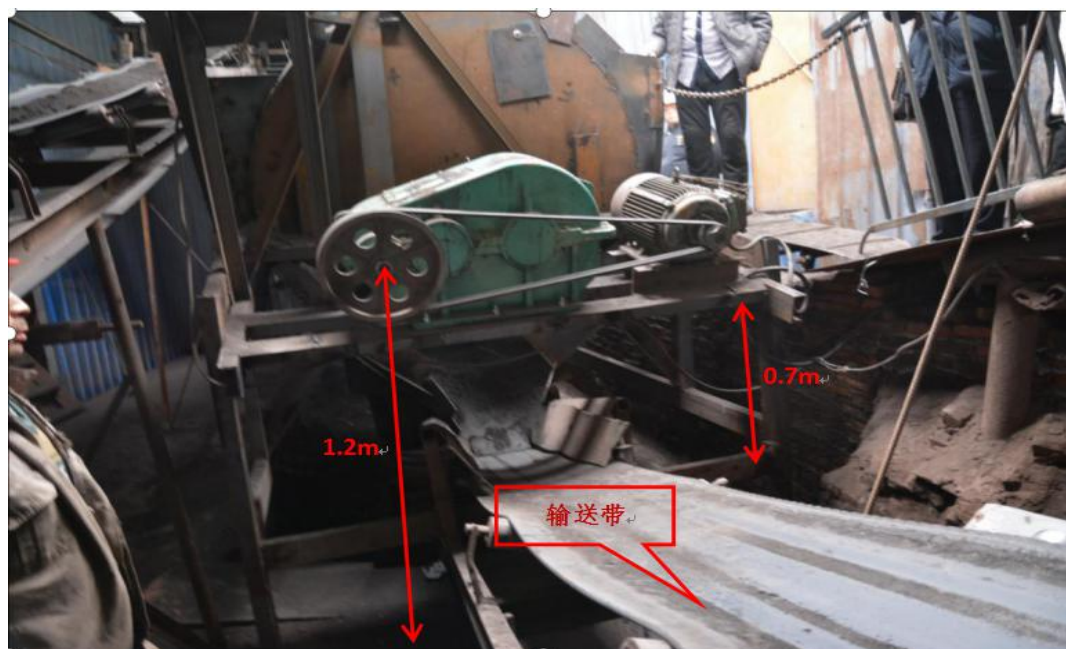
图 2 事故现场图

事故现场位于重庆市万州区双河口龙宝村1组重庆市万州区龙宝华宇页岩砖厂鄂破粉碎车间振动筛回料口处，该车间为原料制备区域，车间内有一条由南至北用于传送原料的输送带，输送带南侧一端为原料进口，北侧一端通过回料输送带连接振动筛，振动筛电机使用钢结构支架固定于输送带上方（见图2），支架间空隙高度为0.7m。

2024年3月6日11时18分许，华宇页岩砖厂作业人员崔某某在砖厂鄂破粉碎车间振动筛回料口处进行清理作业，从振动筛支架下方经过时，头部被转动的振动筛皮带击中失控后再次撞击振动筛皮带，随后倒在振动筛下方地面。事故发生后，作业人员周某某见振动筛和传送带停止转动，遂从卸料台到振动筛附近查看，发现崔某某腿朝入料口方向，面朝传送带方向，侧倒在振动筛下方。

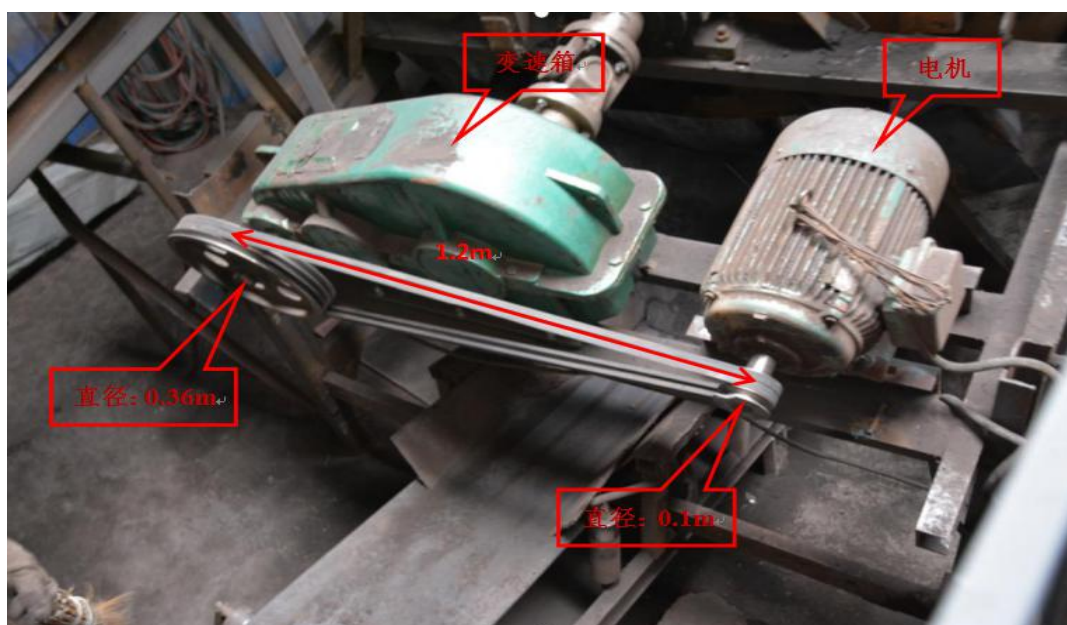
图 3 振动筛图

振动筛皮带下端距地面高度为1.15m，电机皮带轮离地高度为1.2m，振动筛电机功率为5kw，振动筛变速箱皮带轮直径为0.36m，

电机皮带轮直径为 0.1m，变速箱皮带轮与电机皮带轮间距为 1.2m，振动筛的电机皮带和传动皮带无安全防护罩（见图 3）。

振动筛转动皮带未按规范<sup>[1]</sup>安装安全防护罩，作业人员崔某某冒险进入振动筛下方作业时不慎被振动筛皮带击中，导致其死亡，是本次事故发生的直接原因。

[1] 《YKR 型圆振动筛》 4.技术要求 4.4 安全要求 4.4.2 圆振动筛的转动部件应有安全防护罩。

应深刻汲取本次事故的教训，举一反三，切实落实安全生产主体责任。要加大砖厂作业现场安全检查力度，及时纠正从业人员未按操作规程作业的行为，确保安全管理规章制度及操作规程有效落实；是要认真组织开展安全教育培训和安全技术交底，确保从业人员具备必要的安全生产知识，熟悉安全生产规章制度，杜绝未经安全生产培训教育即上岗作业的行为；要认真落实隐患排查治理制度，认真开展各项安全检查、排查，建立台账，及时整改振动筛未安装防护罩的安全隐患，从根源上遏制事故的发生。
