# 四会东城前锋村委会村民自建房装修工程 “4·17”一般高处坠落事故调查报告

四会东城前锋村委会村民自建房装修工程“4·17”一般  
高处坠落事故调查组  
2026年8月10日

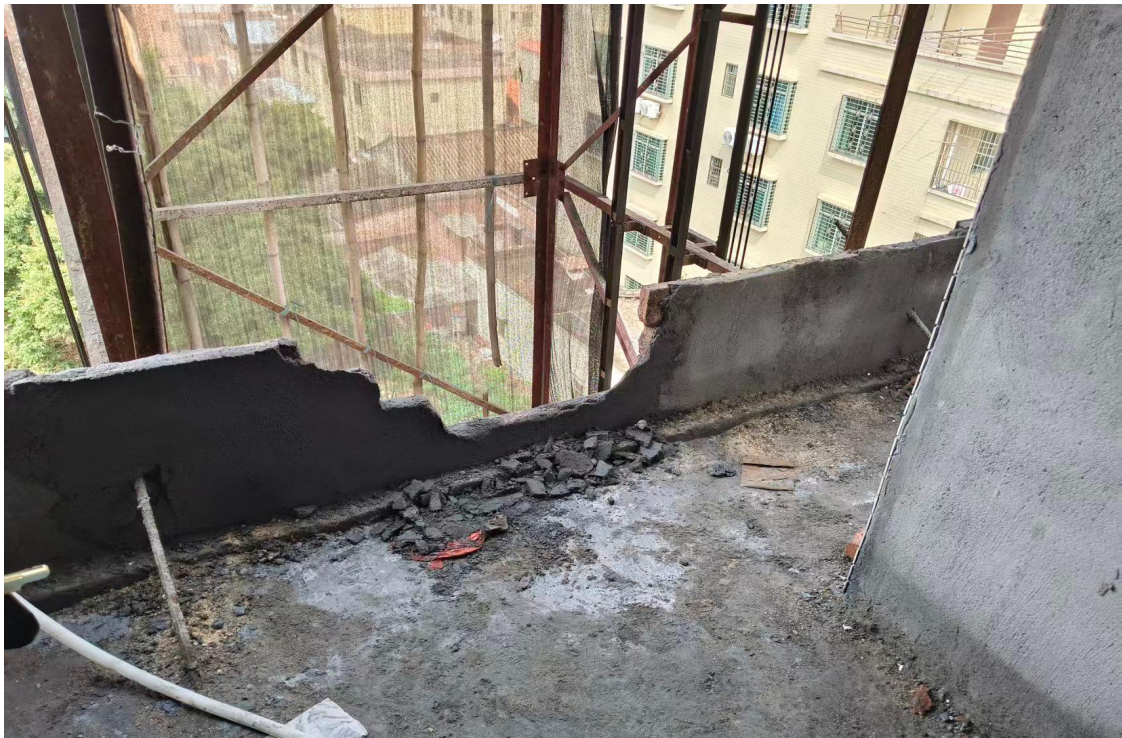
图 2 涉事阳台图

事故现场位于四会市东城街道前锋社区“学仔山”地段张\*\*自建房六楼阳台，层高3米，离地面19米，阳台边缘新砌有砖墙，未破坏处高0.5米，砌筑方式为高红砖单侧侧立（“斗砖”），无构造柱、无拉结筋，与楼板连接处仅靠砂浆粘结，无植筋或预留钢筋。位于阳台正面偏提升机一侧见有一缺口，缺口处左侧呈锯齿状，右侧平直。断裂面均为砂浆砌筑处，缺口处上宽0.93米，下宽0.67米，缺口高度0.4米，厚度0.09米。

规范要求 1.05m 的最小高度是基于人体重心位置和防止前倾坠落的人体工学数据。成年男性站立时重心高度约在脐部（约 1.0m—1.1m），1.05m 栏杆上沿可有效阻挡重心越过临边。50cm 高的砖墙仅到膝盖位置，一旦摔倒，上半身完全超出砖墙范围，砖墙无法提供有效阻挡。

标准砖砖墙厚度一般为 240mm（一砖墙）或 180mm（3/4 砖墙）。9cm 厚度（侧砌，俗称“斗砖”）的面外抗弯承载力极低。根据砖墙力学基本公式，该砖墙的抗倾覆力矩与标准砖墙相比降低约 70%以上。当人体水平撞击时，砖墙根部弯矩超过砂浆抗拉强度，发生脆性断裂。

砖墙结构高度与厚度比值（高厚比）较大时，必须通过拉结筋与主体结构形成整体受力。本案砖墙高 50cm、厚 9cm，高厚比约 5.56，虽然数值不大，但其 9cm 厚度的截面惯性矩极小。无拉结筋意味着所有水平荷载完全依赖根部砂浆的粘结力（约 0.2-0.3 MPa），远不足以抵抗人体撞击（冲击力可达 1-2 kN 以上）。

除了矮砖墙，出事阳台没有其他的防高坠防护措施，形成“单点失效即致命”的局面。

涉事六楼阳台砖墙为新砌砖墙，事发时水泥砂浆尚未凝固硬化，整体结构强度极低、自身稳定性不足，不具备抗轻微外力撞击的结构性能。同时砖墙实际有效防护高度仅 0.5m，未达到国家规范 1.05m 防坠落高度要求<sup>2</sup>，无法有效防止高坠；该阳台未额外设置防护栏杆<sup>3</sup>，属于无二次防护的裸临边作业区域，现场整体缺乏安全作业条件。

低安全防护标准。必须严格执行工程建设强制性标准，规范落实阳台临边构件拉结、加固等构造措施，确保防护高度、结构强度完全达标。高度重视施工动态风险，精准管控新砌砖墙砂浆未固化等阶段性结构薄弱隐患，提前落实隔离、管控措施，从源头杜绝工程先天性安全隐患。

建设方要严格落实工程建设首要责任，坚决杜绝压缩成本、简化施工工艺、降低安全标准等行为，严格执行工程建设强制性规范，规范落实临边结构拉结、锚固等加固措施，严控砖墙砂浆固化等阶段性结构薄弱风险，提前落实隔离管控措施，从源头杜绝工程结构性先天安全隐患。施工承包方需坚决摒弃重进度、轻安全的片面理念，足额落实安全生产人、财、物投入，规范设置临边防护设施与安全警示标识，配齐高处作业防护装备及可靠系挂锚点，彻底整治无防护高危作业环境；严格落实风险研判、安

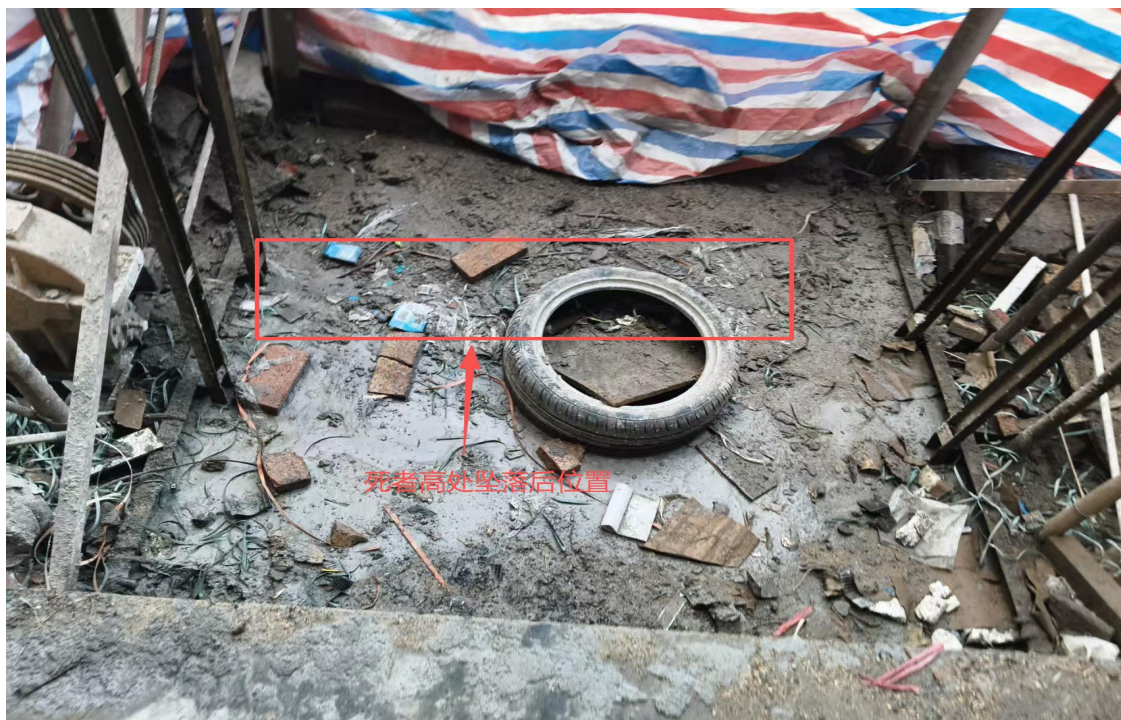
图3 邓\*\*坠落位置

修工人柯\*\*突然听到有人呼叫“啊”的一声，立即跑到一楼查看情况，发现邓\*\*正躺在提升机底部区域内，嘴巴流血，周围有散落的红砖和水泥渣。

作业人员邓\*\*存在不安全作业行为，其在 19 米高空临边、无临时防护、无系挂安全带<sup>4</sup>的危险工况下，单人开展建筑垃圾清理作业；作业过程中身体失衡，撞向未固化薄弱砖墙，致使砖墙瞬间失稳倒塌，形成坠落缺口，最终本人随红砖、水泥渣坠落提升机底部区域伤亡，是事故发生的直接触发因素。
