# 四会东城肇庆椒森新材料有限公司 “8·19” 一般触电事故调查报告

四会东城肇庆椒森新材料有限公司 “8·19” 一般触电  
事故调查组

2025 年 11 月 27 日

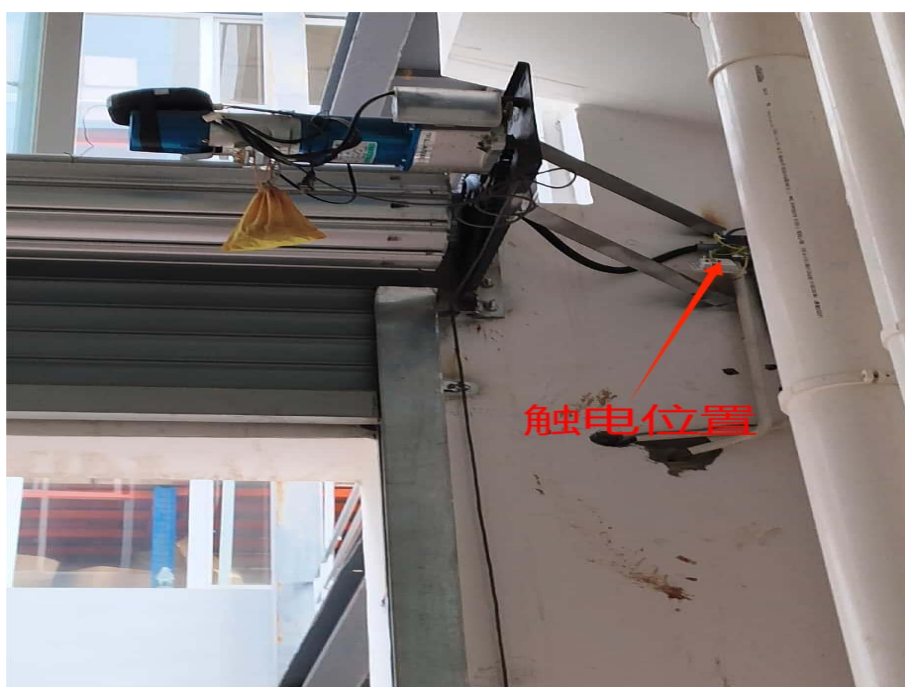
图 1 事故触电位置

事故现场位于四会东城街道东基智创新城的肇庆椒森新材料有限公司一楼生产车间门口内侧，安装有卷闸门电机、墙角电插座处。现场见一台山东三叶重工升降机 GTJZ-06（长 172 厘米，高 204 厘米，宽 78 厘米），卷闸门电机插座离地面高度 3.7 米，卷闸门头电机右侧见有二条角铁支架着卷闸门电机的墙角处，有

事故发生的直接原因是：郑\*\*作为持有有效电工操作证的电工，安全意识淡薄<sup>[2]</sup>，缺乏安全防范意识，在未穿戴绝缘手套、绝缘鞋，采取有效绝缘措施<sup>[3]</sup>的情况下，未将升降机调整到符合安全作业的位置，在局促的作业环境冒险跨坐在折叠升降机护栏上，左手勾在卷闸门电机三角铁支架上，违章操作接驳带电电源线，右手不小心触碰到电工钳裸露导电体，触电后身体跌坐在护

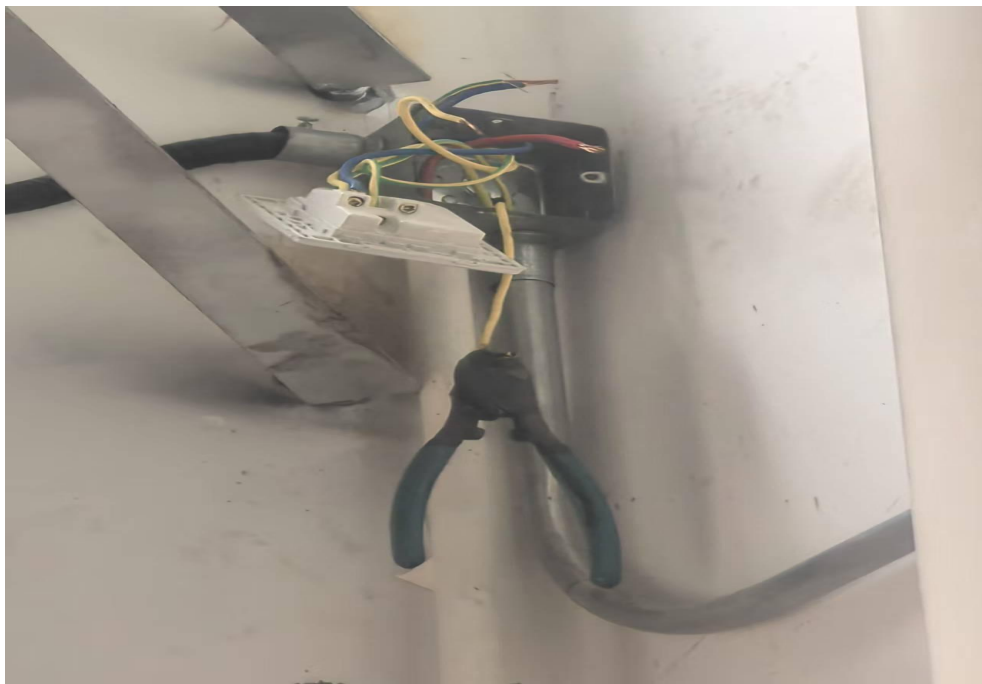
图 2 触电位置插座

一个白色揭开盒盖连着电线的插座，见从电插座引出的一条黄色电线头挂着一把电工胶钳（经供电技术人员现场核查，黄色电线为火线）。卷闸门头电机下方见有从外墙穿洞引进一组新电线已拉至白色线盒下方待接驳，处于将新拉一组电线准备接入白色电插座线盒借电源的电气操作工作状态。

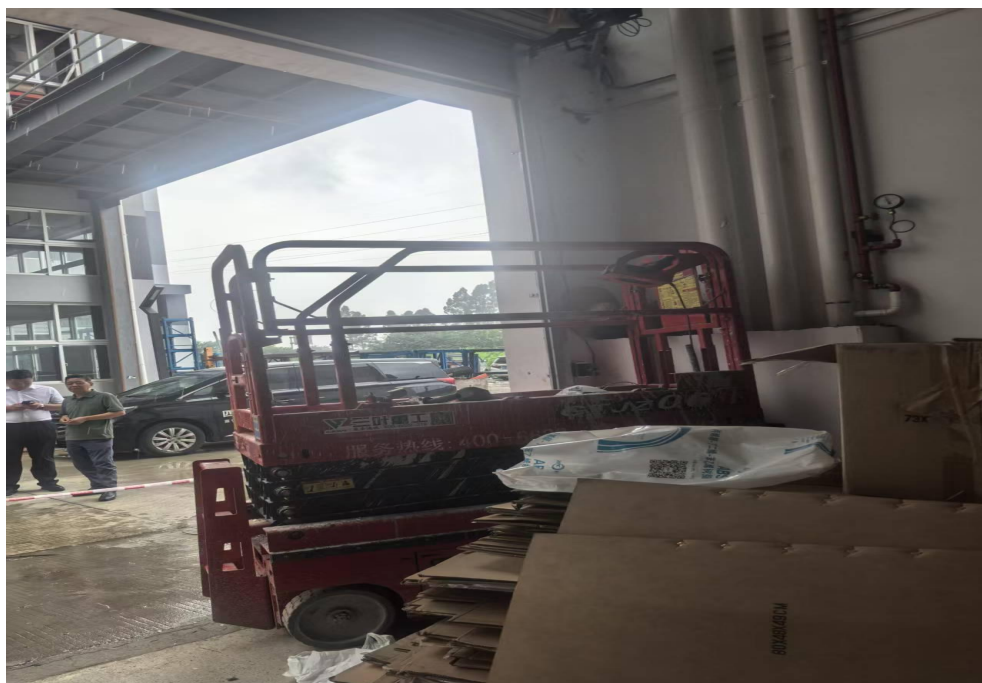
图 3 可移动折叠升降车图

8月19日17时许，郑\*\*驾驶升降机进入卷闸门内侧，升降机护栏内载有电线、白色线管等施工材料，郑\*\*未将升降机调整到符合安全作业的位置，所以升降机操作平台升高时受卷闸门限制，无法升高到合适的作业高度，只能用左手臂勾着卷闸门电机第二条角铁做身体支撑，右手拿着电工钳钳着电源盒黄色火线的操作过程中，右手不小心触碰到电工钳裸露导电体，触电后身体跌坐在护栏上，嘴角触碰钳着带电导线的电工钳裸露体，电流通过嘴角流到左手臂，再通过卷闸门电动机三角铁支架，流到卷闸门铁门框，与大地相连接，形成电流回路，造成触电事故。
