# 四会东城沙头社区永红村自建房装修工程 “11·28” 一般其他伤害事故调查报告

四会东城沙头社区永红村自建房装修工程 “11·28”  
一般其他伤害事故调查组  
2025 年 3 月 24 日

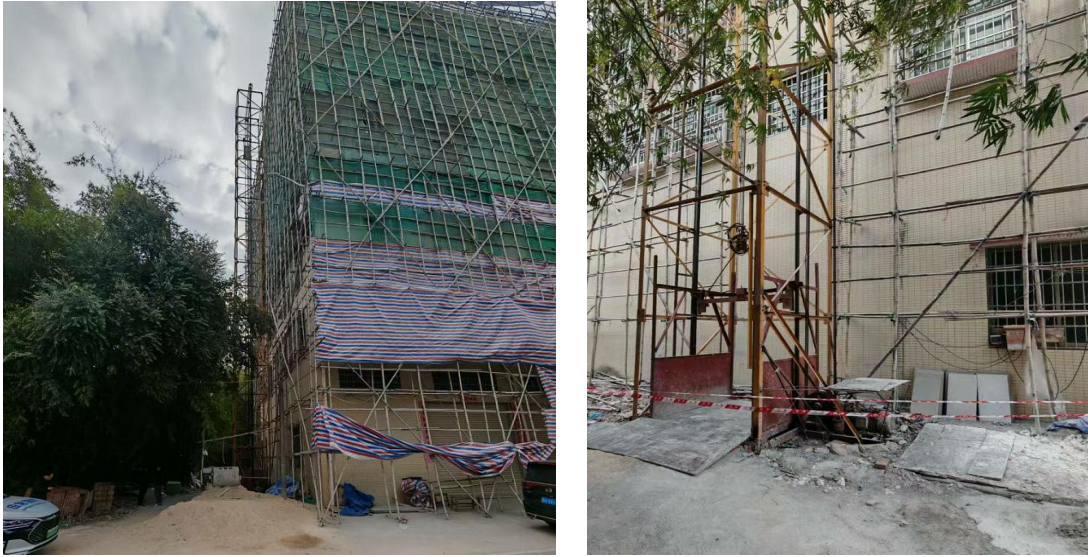
图 2 物料提升机远近景图

2024年6月，徐\*\*与陈\*\*签订《房屋建筑合同》后，于6月16日，佛山市\*\*\*\*有限公司（甲方）与陈\*\*（乙方）签订《提升架租赁合同》，合同主要内容：约定提升架押金壹万元，每月租金壹仟元。押金以收款凭证为准，押金扣除租金后退回的形式租用二手提升架零配件；甲方出租的提升架是：无安全门。乙方到本店或工地清点租赁配件数目后签名确认，本提升机不得抵押，不得转卖和转租；乙方负责：安装、拆、使用期间人员安全及其维护保养、来回程装运费。乙方要如期归还全部配件，缺损部分按标准价赔偿。烧电机按标准计价赔偿。2024年6月16日至8月27日由陈\*\*使用管理。2024年8月28日至11月10日由周\*\*使用管理。11月11日至2025年1月28日完工前由肖\*\*使用管理。

事故现场位于四会市东城街道沙头村委会永红村 32 号徐\*\*自建房东北侧外墙地面的提升机井架内地面，提升机为曳引式物料提升机，提升机井架长 X 宽=2.1 米 X 2.1 米，吊笼长 X 宽=1.8 米 X 1.8 米，井架安装高度为 30.6 米（共 17 节），井架安装在自建房东北侧外墙对应四至七层笼口停层平台的位置，提升机井架与自建房东北侧外墙距离 0.75 米，提升机地面井架与装在东北侧外墙的提升机配电箱距离 2.6 米，在配电箱内安装有一部提升机遥控器无线信号接收器。提升机靠放在吊笼内的遥控器，通过配电箱内的无线接收器接收信号，控制提升机电机正、反转动实现吊笼的升降和停止。提升机前后没有设置防护栏杆，没有安装自动停层功能、防坠落安全器，没有安装限位装置。

1、提升机缺少安全装置。提升机没有安装保证吊笼基本安全的限位器和平层装置，靠远程遥控器控制吊笼进行升降运行和停层，一旦遥控器电量弱或有遮挡或其它故障的情况下失灵，出现吊笼无法实现正常运行和停层，吊笼不受控制地继续运行。

2、提升机缺少安全防护。提升机的各层停层平台两侧均没有按规定设置安全防护栏，停层平台存在凌空，一旦人失去平衡出现险情时，人得不到有效安全保护。

4、遥控器缺乏检查。遥控器在使用前没有对其电量、灵敏度的检查，在电量不足情况下发出信号较弱，又在吊笼上到高处时受吊笼钢板遮档，设在地下电箱内的接收器接收不到信号，吊笼运行无法控制。

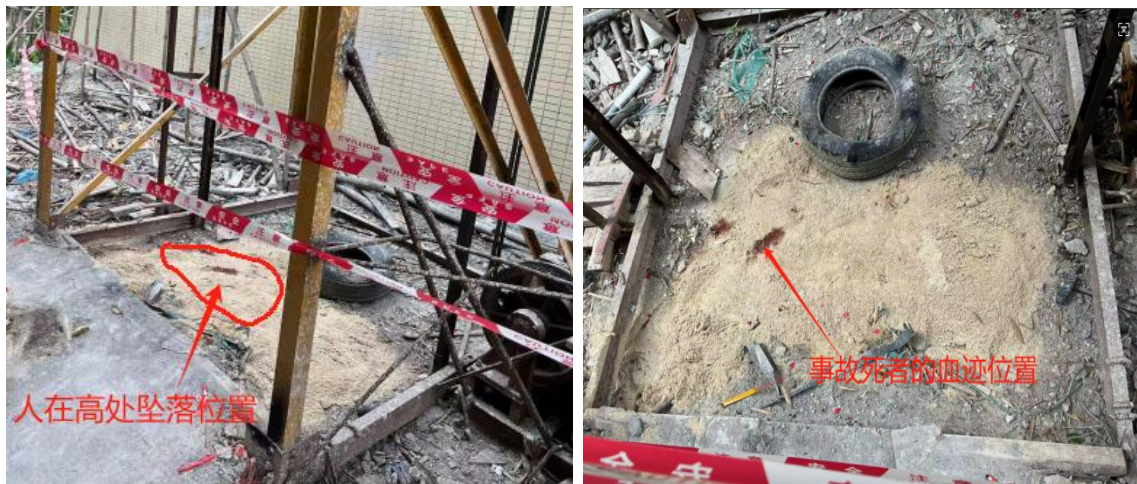
图3 周\*\*坠落提升架内位置

周\*\*听完覃\*\*关于物料提升机遥控器失灵，遥控不停层的故障情况后，自己转身下楼，下到地面后周\*\*没有找房东徐\*\*反映情况，10 时 17 分许，径自手拿遥控器走入物料提升机吊笼内，启动提升机想检查遥控器是否存在遥控不停层的故障。当提升机到达四楼笼口时，周\*\*遥控提升机不停层后，即刻表现惊慌失措，双手抓向吊笼外四至五楼井架角铁。当时正在房屋东北墙面五楼距离物料提升机井架约 2 米处进行外墙批灰作业的工人潘\*\*，听到提升机正常运转声条件反射看向提升机吊笼，看到周\*\*手抓吊笼外边四至五楼之间井架角铁，就向周\*\*大声呼叫：不要爬。循声只见周\*\*继续往上爬，上半身出了提升架外，下半身还在提升

机吊笼内，提升架内的吊笼继续往上运行，周\*\*失去平衡身体跌落提升机井架内地面，重伤昏迷。

3、**安全防护设施和措施缺失。**提升机的平层装置、停层平台两侧防护栏杆缺失，周\*\*坠落碰撞四楼停层平台后，继续以自由落体方式迅速坠落到提升机架内的地面重伤身亡。

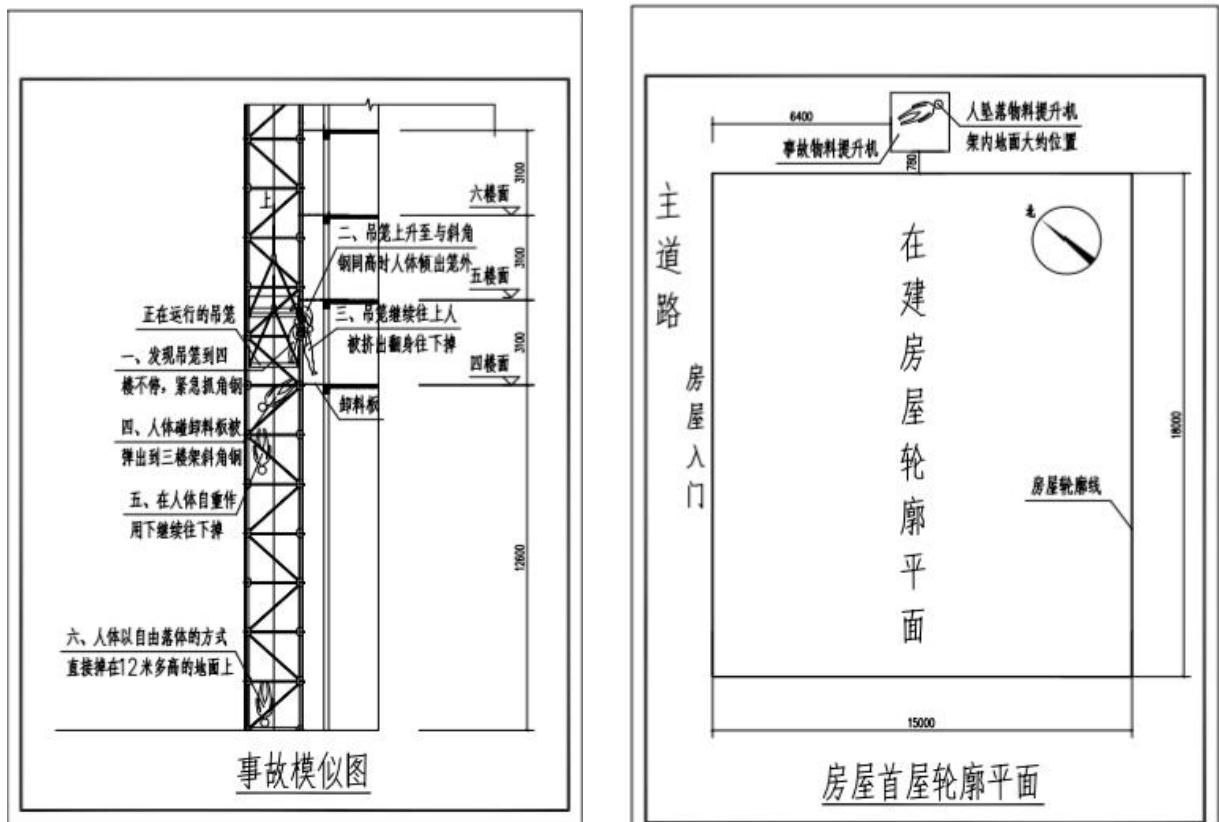
图 4 事故模拟图

(1) 周\*\*手握遥控器进入提升机吊笼内，按下上升按钮随笼上升。

(2) 遥控器失灵，不能控制吊笼在四楼停下而继续向上运行。

(3) 吊笼在四楼不停，周\*\*见到架体 4 楼至 5 楼架体水平

角钢舜间，本能反应，迅速双手抓紧水平角钢求生。

（4）吊笼不断上升，人体就以手抓的水平角钢为转动中心被翻转挤出到提升架外，以背向提升架、面向建筑物的姿态坠落到四楼的停层平台。

（5）四楼停层平台没有设置安全防护栏，人坠落到停层平台站立不稳，得不到有效的安全保护，在停层平台一侧坠落到提升架内，撞到三楼提升架斜角钢。

（6）在人的自重作用下，人在斜角钢上滑向架内，约 5 秒后，以自由落体方式迅速坠落到约 12.6 米高的提升机架内的地面重伤身亡。
