# 四会东城四会市米多多游乐园中心“7·30” 一般其他伤害事故调查报告

四会东城四会市米多多游乐园中心“7·30”一般  
其他伤害事故调查组  
2024 年 11 月 21 日

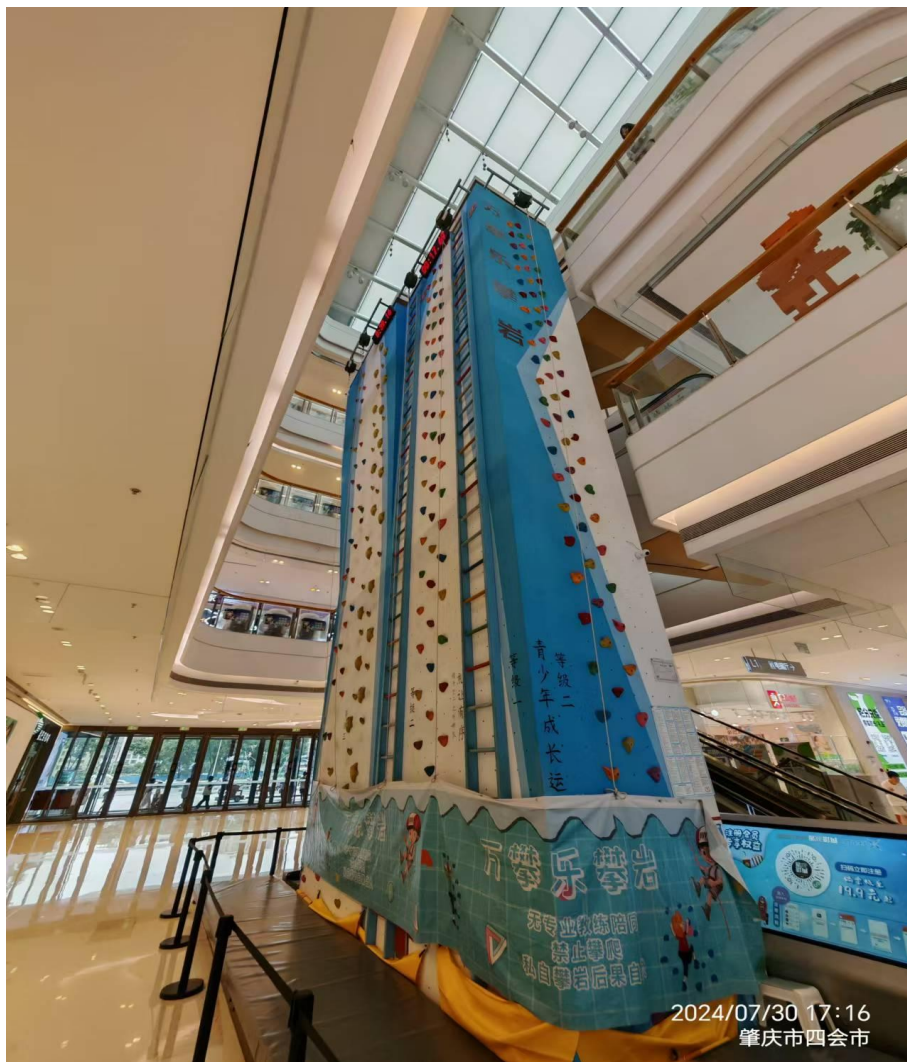
事故现场位于四会市东城街道玉城居委会商业大道\*\*\*\*\*的四会市米多多游乐园中心。该游乐园中心设有高 11.79 米，长 5.33 米，宽 1.61 米的攀岩墙，正面攀岩墙有 3 条攀登赛道和 2 条爬梯，爬梯宽 0.45 米，两侧攀岩墙各有 1 条 1.61 米宽的攀登赛道，正面攀岩墙地面铺设有长 7.35 米，

宽 1.05 米，厚 0.1 米的软质保护垫，攀岩墙两侧地面铺设有长 1.61 米，宽 1 米，厚 0.1 米的软质保护垫。侧面攀岩墙上张贴有《安全生产岗位职责》《攀岩设施设备维护制度》《场地安全操作规程》《突发事件应急预案》《攀岩人员须知》《场馆安全开放承诺书》《应急急救措施》《攀岩场地安全管理规定》等规章制度及操作规程。前台区域放有安全头盔、五点式安全带及攀岩鞋等安全装备。事故发生位置为正面攀岩墙右侧的爬梯。经专家组现场检查安全绳、安全带、缓降器等安全装置功能正常。

图 1 四会市米多多游乐园中心攀岩墙概貌图

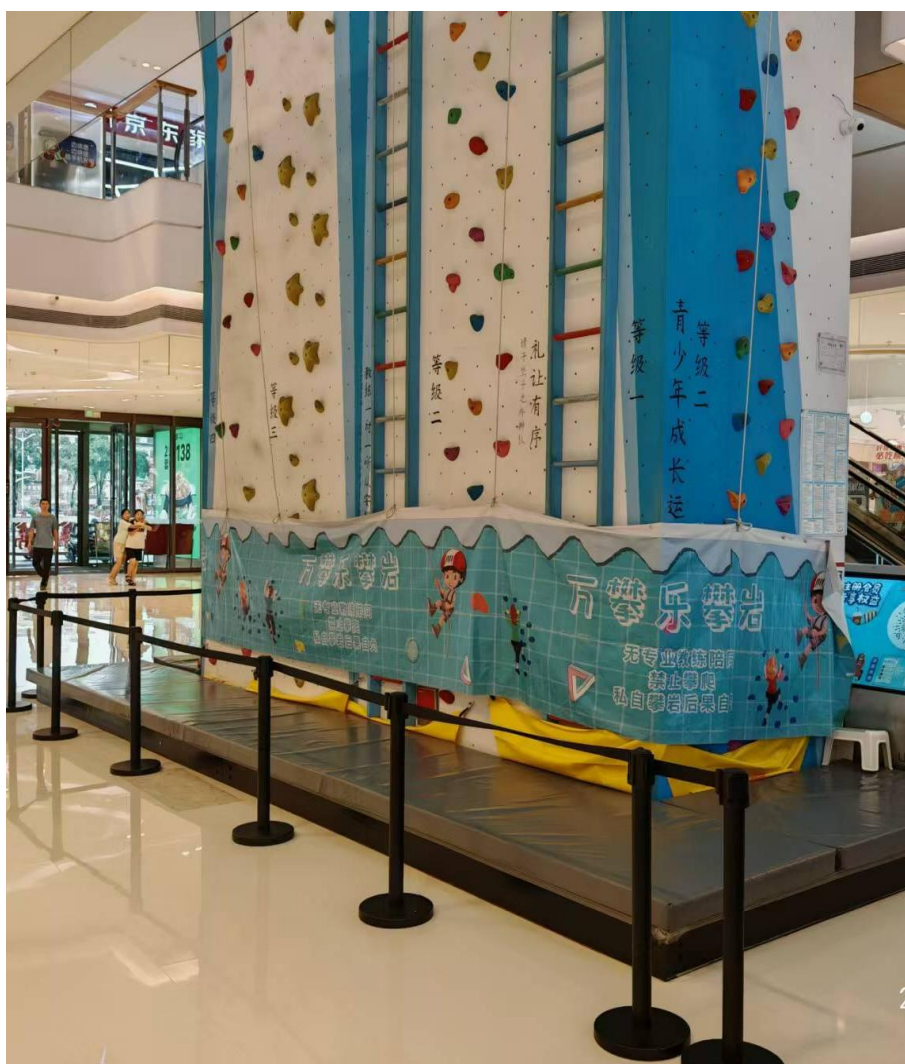
图 2 攀岩墙正侧面赛道近景图

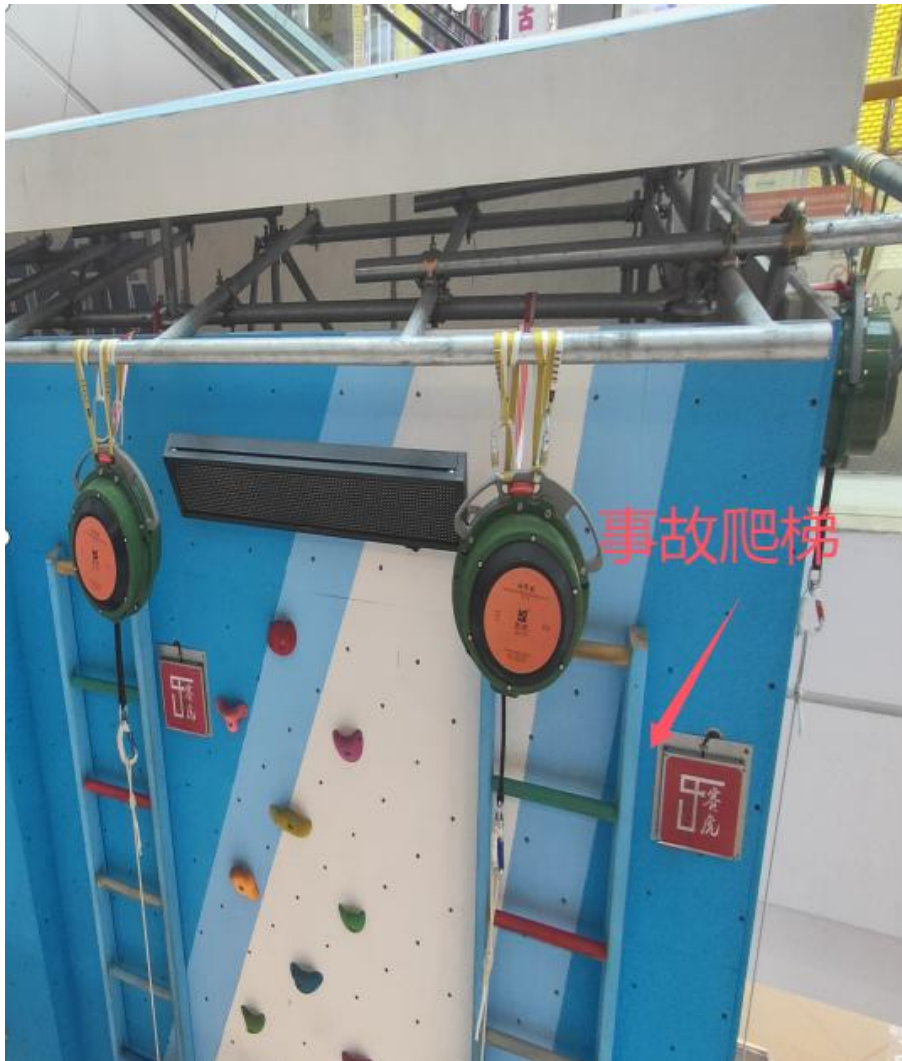
图 3 攀岩墙顶部缓降器
