# 四会龙甫亚洲金属资源再生园区禾地岗工地 “3·24”一般坍塌事故调查报告

2024年3月24日凌晨3时许，位于四会市龙甫亚洲金属资源再生园区禾地岗（土名）的土石方开挖工地，发生一起施工边坡坍塌事故，事故造成一人死亡，直接经济损失280万元。

四会龙甫亚洲金属资源再生园区禾地岗工地

“3·24”一般坍塌事故调查组

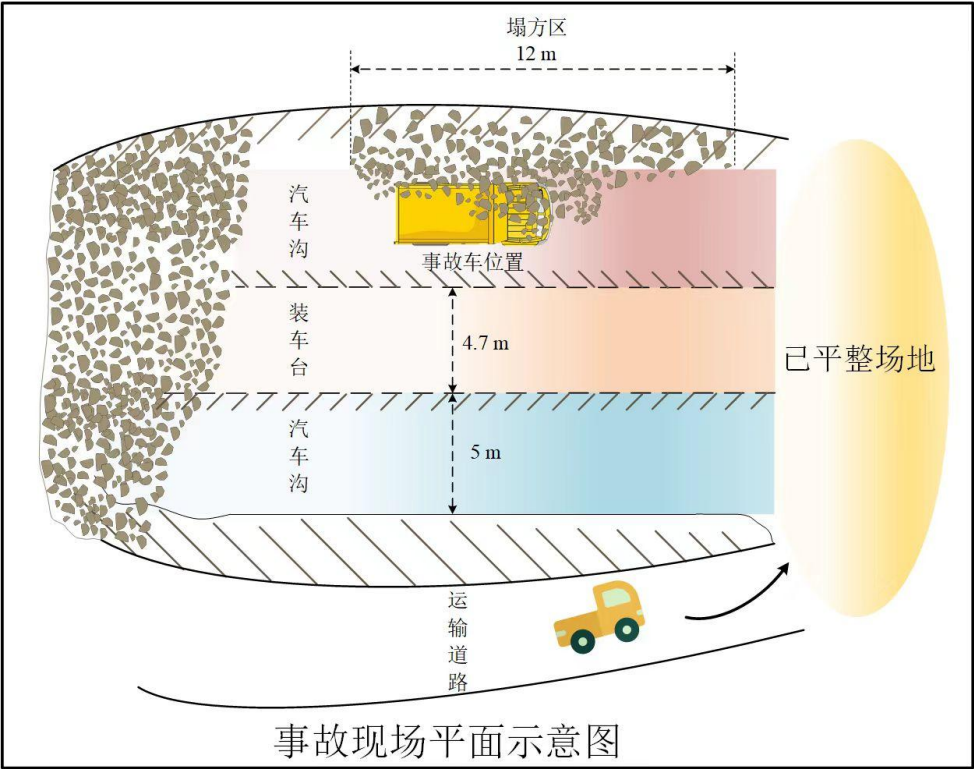
图1 事故现场平面示意图

坍塌位置为东西向边坡的东端边坡，坍塌高约 7m，宽约 2~4m，坍塌方量约  $80 \sim 100\text{m}^3$ ，坍塌方向倾向南，坍塌基本上沿走向近东西向、倾向北、倾角约  $80^{\circ}$  裂隙面呈板块状塌落，所见风化岩块裂隙面明显。事故现场平面示意图见图 1，剖面示意图见图 2、图 3。如图 2 坍塌剖面示意图所示，三组节理裂隙将边坡切割成“三角形楔体”。事故现场塌方体如图 5 和图 7 照片红色边框圈定所示，也呈现为“三角形楔体”。坍塌特征为坡体上部顺裂隙面滑动，而下部则剪断坡脚岩层，形成剪出面而破坏。坍塌侧向有裂隙切割，构成坍塌的两侧边界。

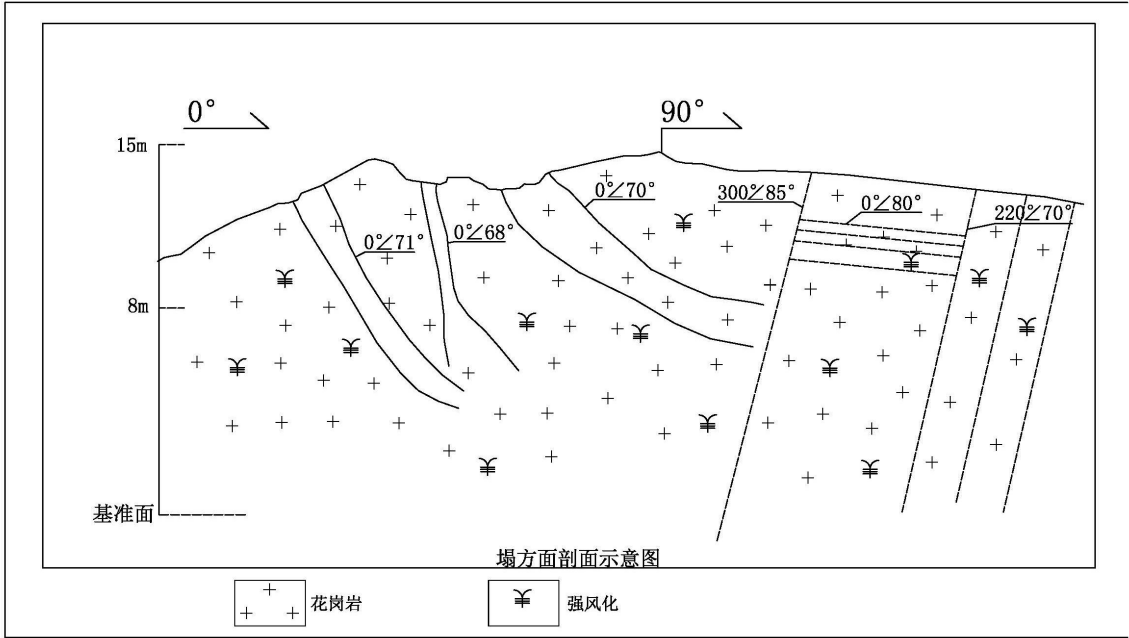
图 2 坍塌位置剖面示意图 01

边坡的高度、坡度、外形等直接决定了边坡的稳定性。高陡边坡由于应力集中和重力作用，容易发生坍塌。而该边坡的高度、坡度等均明显超过设计参数，导致该“三角形楔体”势能较大，一旦失稳，具备势能转化为动能的条件，受岩层面影响产生平面滑移破坏，并瞬间滑落，产生较大冲击势能，从而砸毁车辆和损伤人员。
