# **四会东城城区街巷整治工程“8·7”一般 物体打击事故调查报告**

四会东城城区街巷整治工程“8·7”一般物体打击事故调查组

2023年12月13日

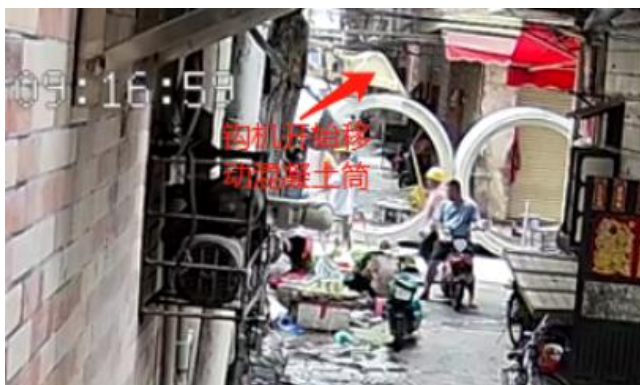
图 6 事故发生前堆放时视频截图

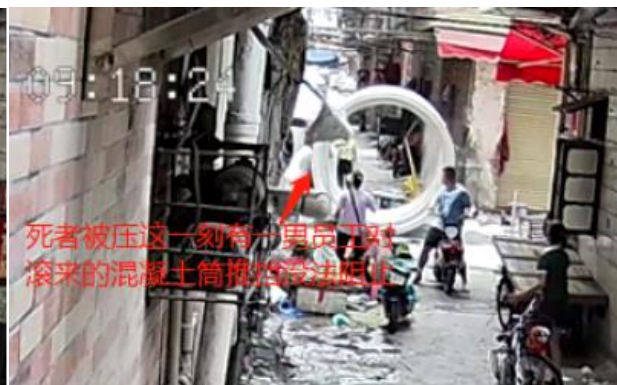
图 7 事故发生时长混凝土管滚动视频截图

（2）在事故现场的巷道提取到一段事发地的监控视频，查看视频，停放两预制混凝土管周边，部份有工具式“铁栏栅”围挡。根据视频反复测定，长混凝土管向短混凝土管方向滚动了约 2.75 米（包含与人触碰至停止的 0.25 米），滚动时间约为 7 秒（包含与人触碰至停止的 1.25 秒）。

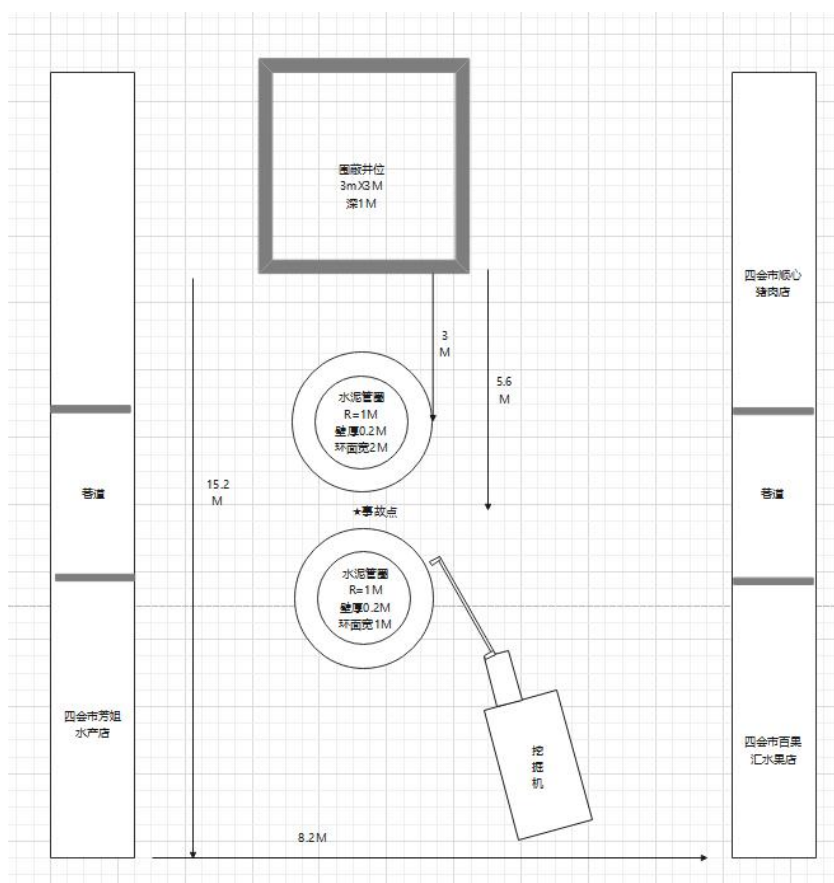
宽 8.2 米，人流、车流相对密集。现场见警戒线范围内停放有 1 台 PC120-5 挖掘机，挖斗放在短混凝土管顶部旁，2 个水泥预制混凝土管，直径都是 2.4 米，壁厚 0.2 米，一个长 2 米，另一个长 1 米，长混凝土管和短混凝土管相距为 1.8 米，两管放在 1.5° 坡度的地面上，长管一端压在高出 50mm 路边混凝土面上，滚动方向与坡度一致，两个管都有硬物垫好不能滚动，长混凝土管的外露侧已打了一个约 1.1 米直径的孔。现场摆放有风炮机、钢筋剪等工具。西南方距离长管 3 米处有一个四面均已围蔽的边长 3.5 米正方形井位，深 1 米。

图 8 事故现场平面示意图

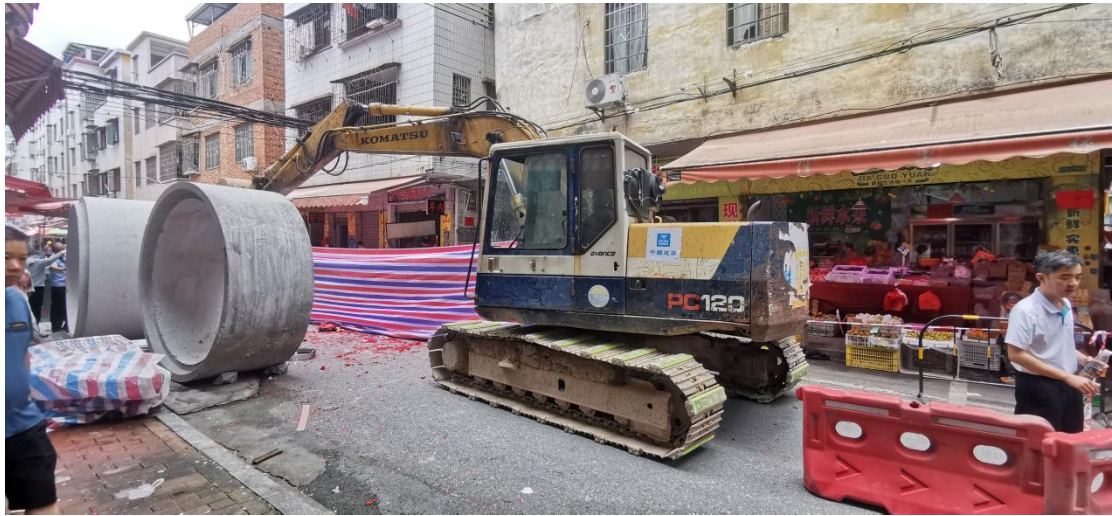
图 9 事故现场图

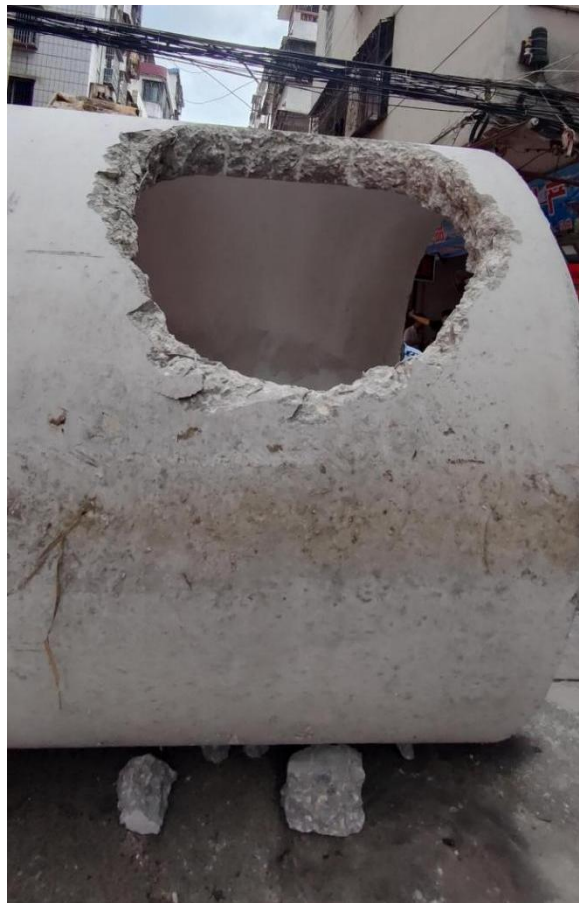
图 10 事故现场长混凝土管已打好直径 1.1 米的排水管孔

3. 长混凝土管在上坡面打了一个直径约 1.1 米的孔，混凝土管形成偏心，偏心的转动动力矩与下滑水平推力的转动方向相同。

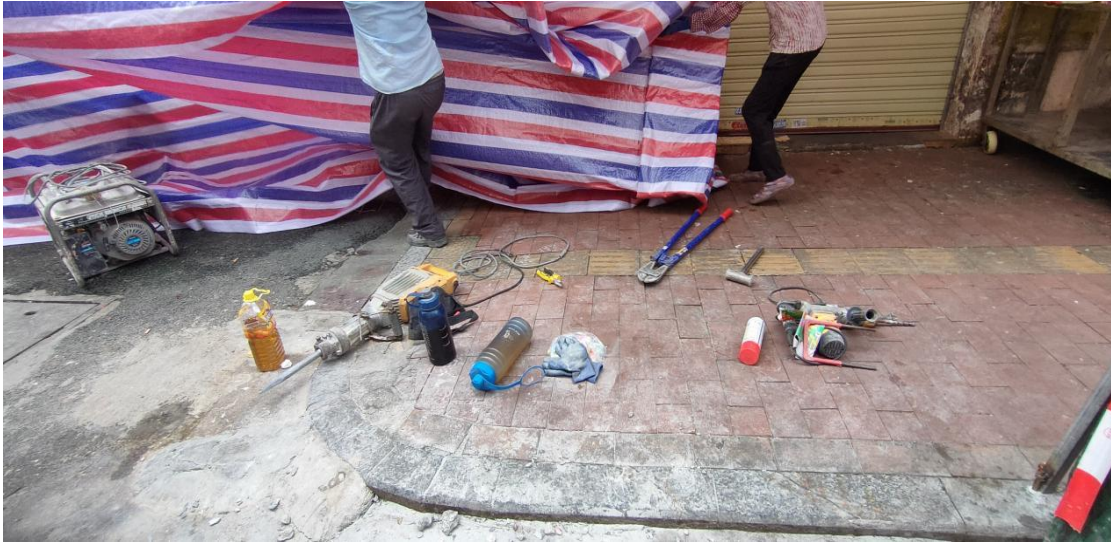
图 11 事故现场旁边摆放的作业工具

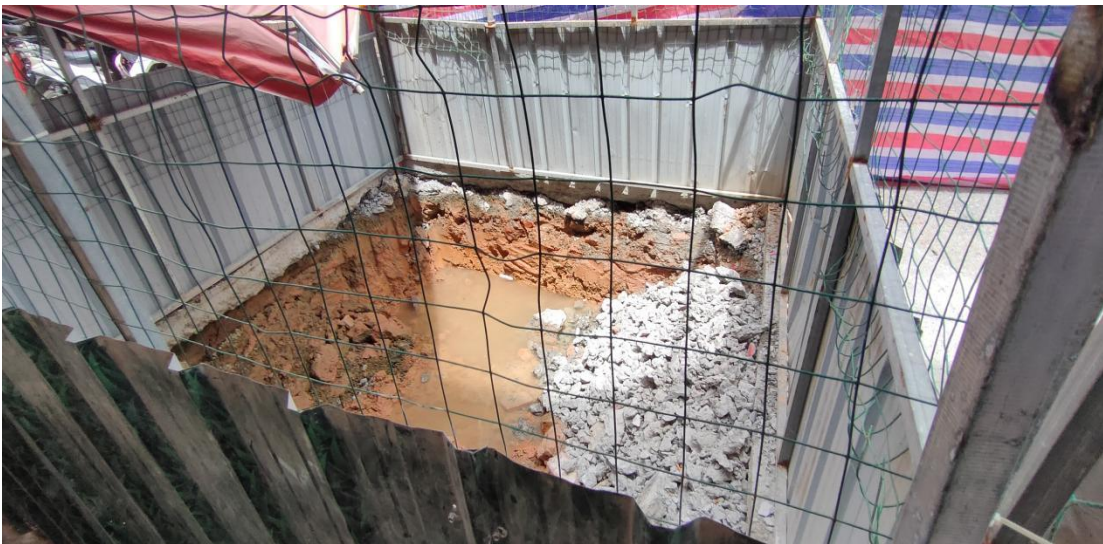
图 12 事故现场旁边围蔽的工作井

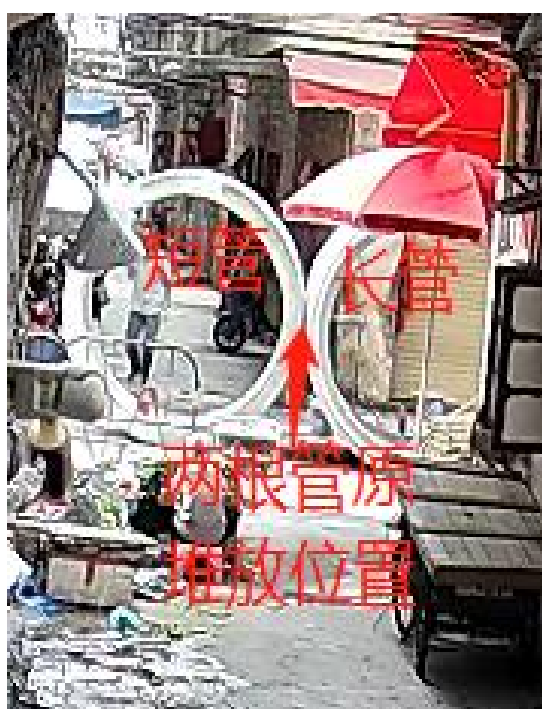
图13 事故发生前现场长短  
混凝土管视频截图

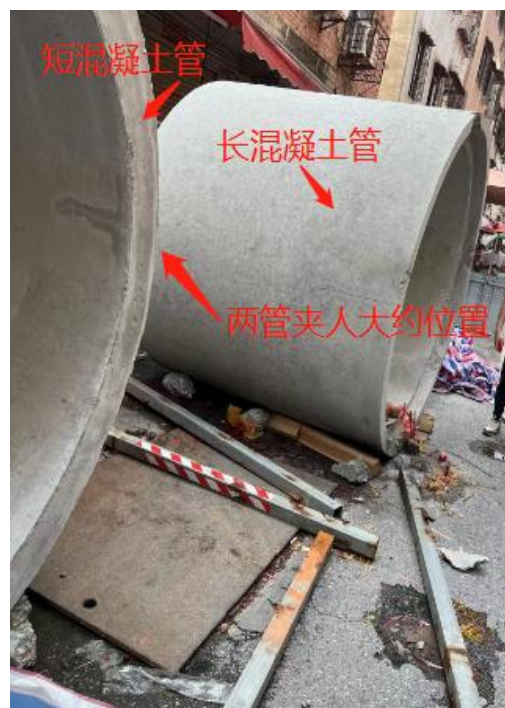
图14 事故发生后长短混凝土管  
现场图

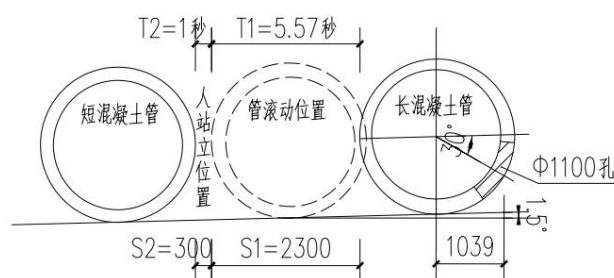
混凝土管滚动立面图 1:100

(二) 夹人致死分析。长混凝土管滚动与短混凝土管对人体挤压致人死亡是可能的, 根据视频估计: 长混凝土管滚动到与人

接触时的距离约为  $S_1=2.3$  米、所用时间约为  $T_1=5.57$  秒；长混凝土管滚动接触到人至短混凝土管夹人阻停的距离约为  $S_2=0.3$  米（考虑相碰时短混凝土管有移动），所用时间约为  $T_2=1$  秒。
