# “9·10”事故核查报告

2023年9月10日11时30分许，重庆鸿运船业有限公司作业人员黎某某在船厂右侧油坊沱附近作业时，不慎摔倒受伤，公司于11时40分时许将黎某某送至武陵镇卫生院，后经武陵镇卫生院抢救无效于当日死亡。

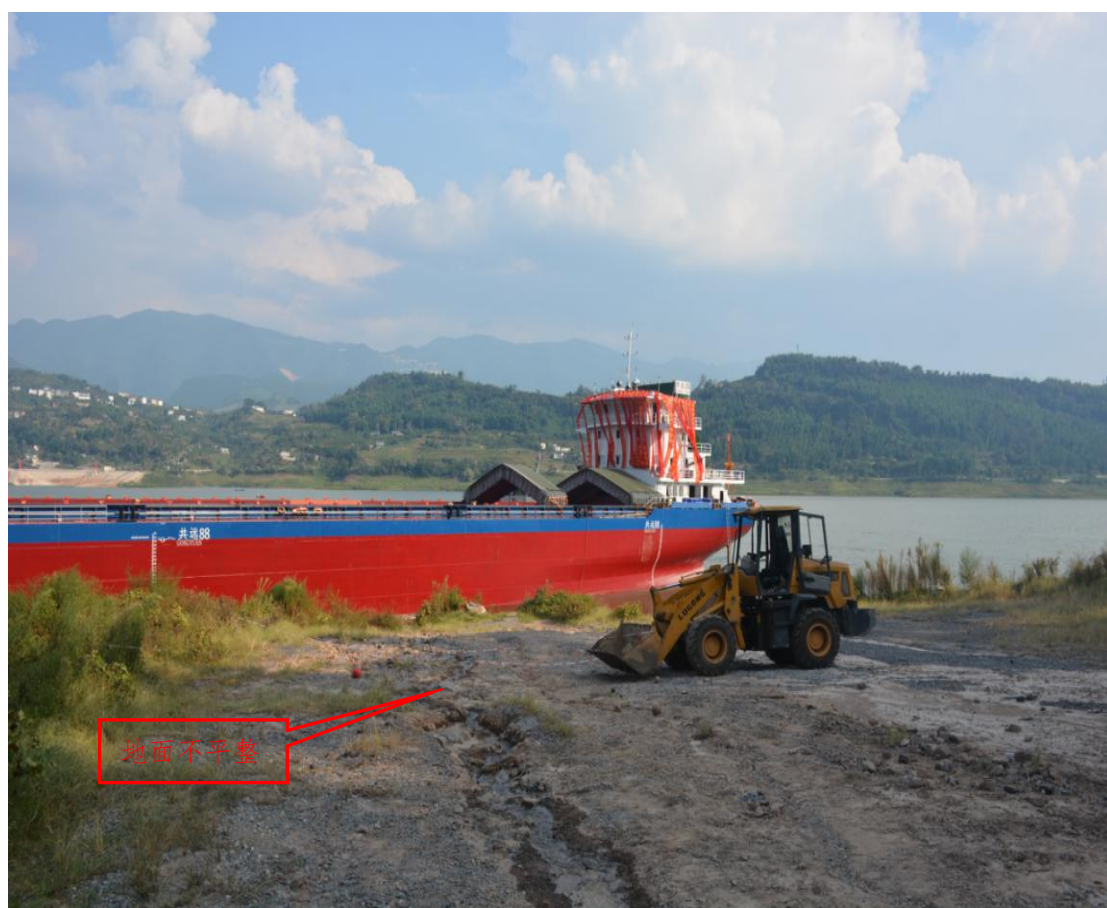
图 1 事故现场图

1.事故现场位于重庆鸿运船业有限公司右侧油坊沱附近，距离长江边约为 35 米，路面呈东西走向，不平整，有碎石和凸起路面（图一）。事发时，作业人员正使用装载机向后倒退通过绳索拖动气囊，气囊距事发路面高差约为 4m，水平距离约为 36m（图二）。

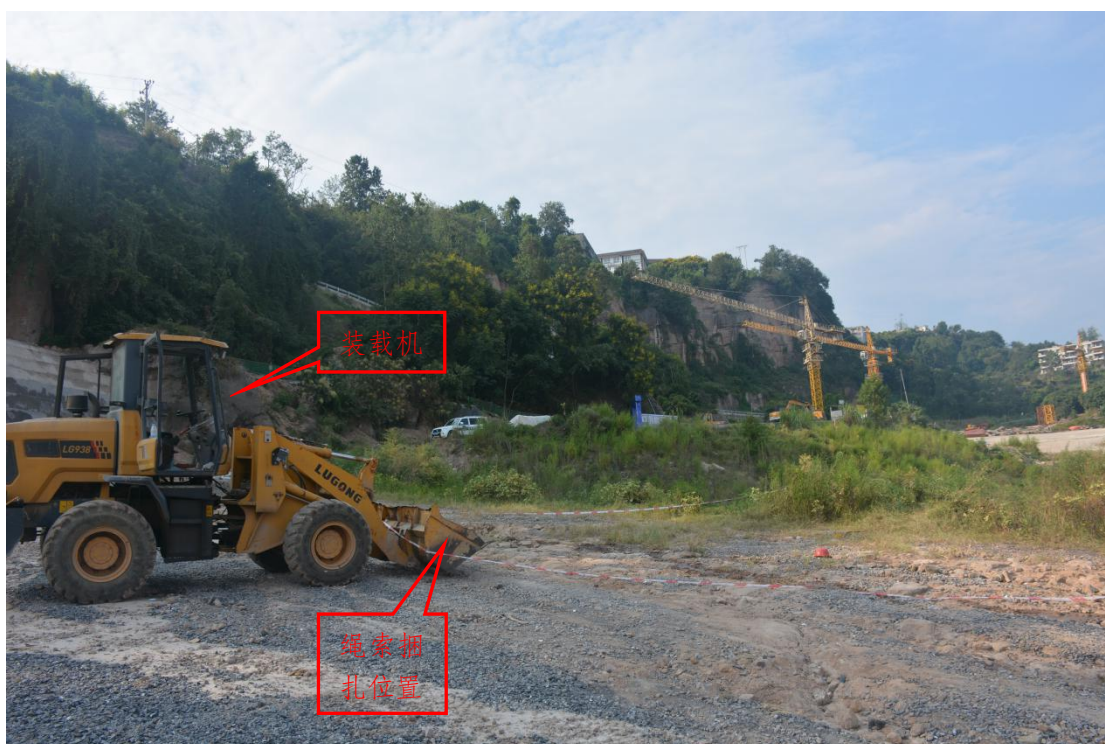
图 3 装载机图

2.装载机位于道路内侧，拖动气囊的绳索绑扎在装载机料斗右侧（图三），摔倒点位于装载机西侧下方 2.5m，作业人员安全帽掉落在摔倒点西侧 2.2m 处（图四）。
