# 鼎湖永安维珍妮国际高新技术产业园项目 (二期) “7·27”一般高处坠落事故调查报告

编制单位: 鼎湖永安维珍妮国际高新技术产业园项目(二期)  
“7·27”一般高处坠落事故调查组

编制日期: 2025年11月24日

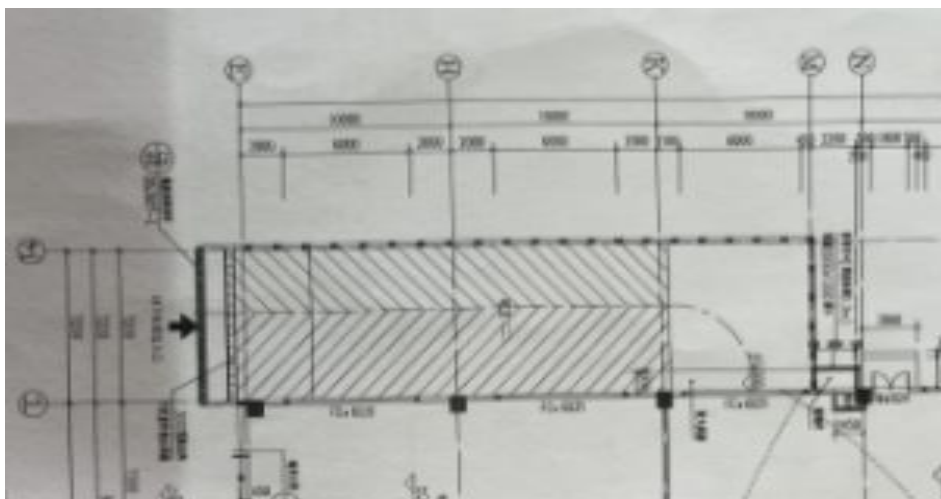
图 2 地下室入口通道平面

事发点位于维\*妮国际高新技术产业园项目（二期）8号厂房西南角（即：1轴/E至M轴）地下室入口通道雨棚（详见图1、2）。

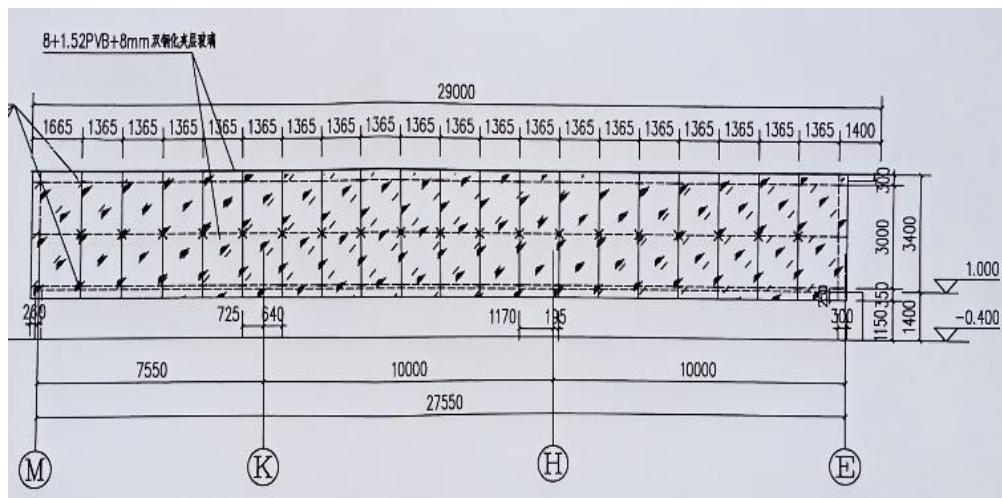
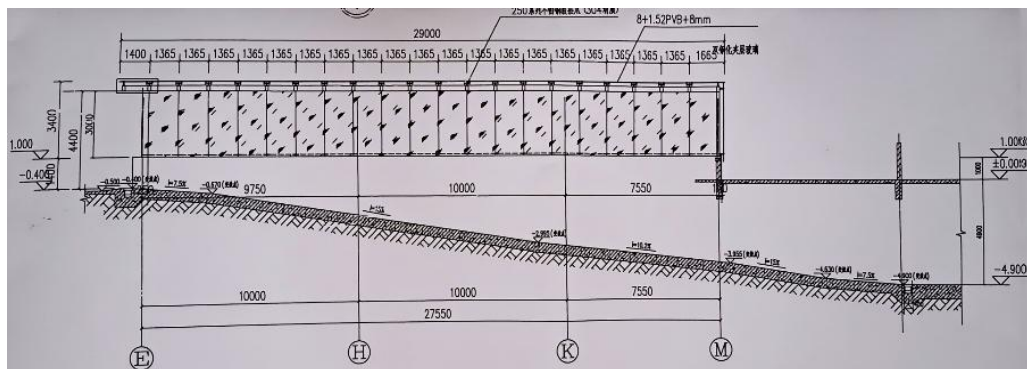
经现场勘察，事故雨棚尺寸：长为 29 米，宽为 7.5 米，高为 4.8 ~ 3.39 米；事故雨棚外边围护：入口标高为 -0.400 米，标高 -0.400 ~ 1.000 米（共 1.4 米高）为砌墙，1.000 ~ 4.500 米（共 3.5 米高）为钢架面封约 1.34 × 1.48 米夹胶玻璃（详见图 3、4）。

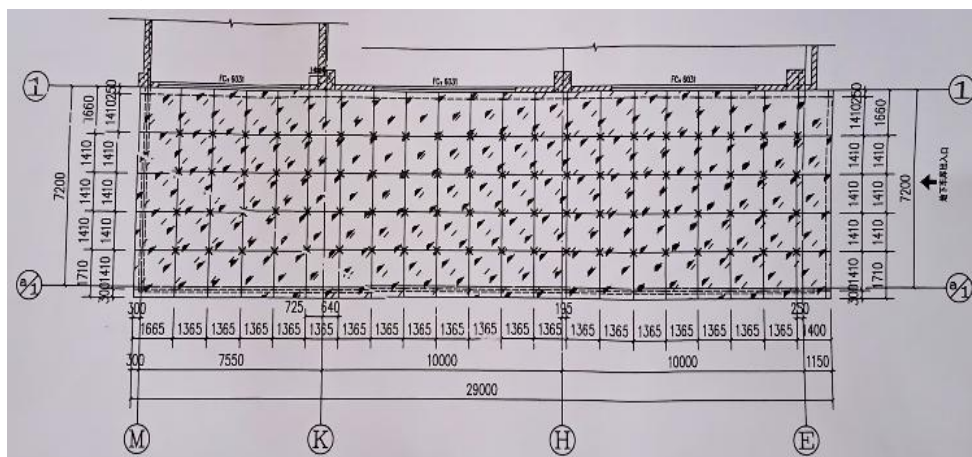
事故雨棚顶：钢架面做约  $1.34 \times 1.74$ （或  $1.4 \sim 1.6$ ）米夹胶玻璃采光顶棚（详见图 5）。

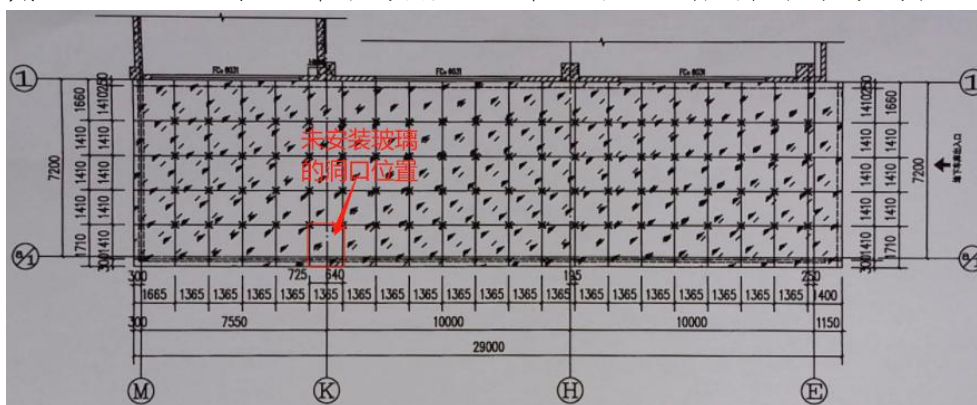
11 时许，莫\*成与龙\*华在地面准备用高空作业车运送玻璃到雨棚顶，莫\*胜与龙\*全位于雨棚顶两侧（即 8 号厂房西边钢结构雨棚靠墙东、西侧，详见图 6、7）。莫\*胜手持几根木方在玻璃棚顶往另外一头（即 8 号厂房西边钢结构雨棚北端）行走。随后，莫\*胜从未安装玻璃的顶棚缺口处坠落至地下室坡道地面上（详见图 8、9）。莫\*成、龙\*华及龙\*全三人闻声望去，发现莫\*胜呈仰面姿态躺在地下室坡道地面，头部方向为斜坡下方，鼻子和嘴巴出血，身上未佩戴安全带，安全帽掉落在其旁。

图 6 人在玻璃顶棚未安装玻璃洞口坠落位置

**2.高处作业环境不良。**现场未设置生命线、兜底防护网或临边防护等高处作业安全防范措施<sup>3</sup>。

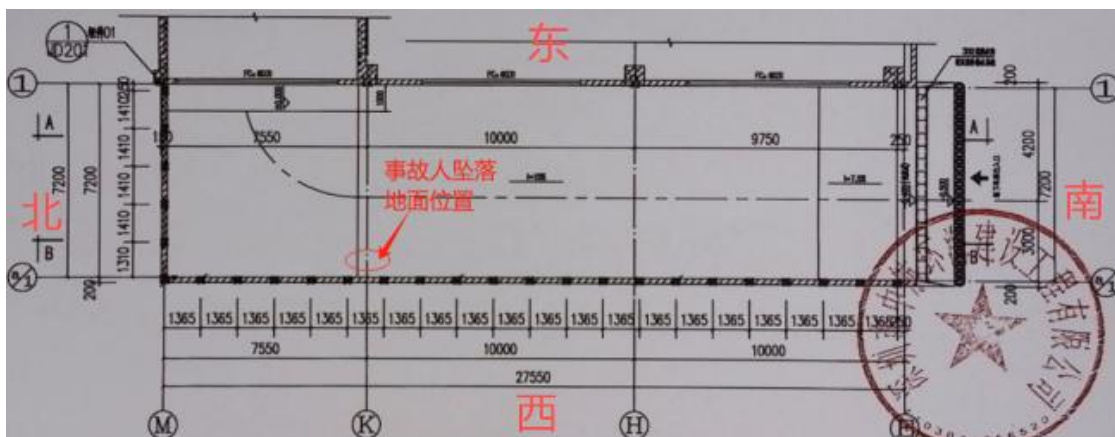
图 7 人坠落到地面位置

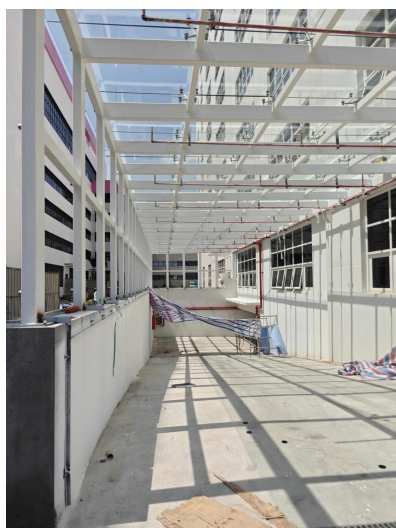
图 8 事故现场照片      图 9 未安装玻璃的顶棚缺口照片

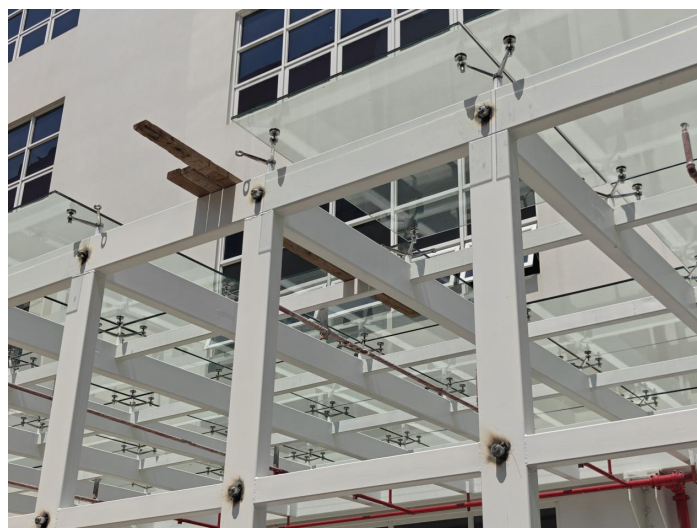
**1.莫\*胜安全意识淡薄。**一是未能及时辨识和规避未安装玻璃的危险洞口；二是未依法取得高处作业操作证上岗从事高处作业<sup>1</sup>；三是在施工作业过程中未佩戴安全带<sup>2</sup>。

（一）中\*公司要认真吸取事故教训，明确安全生产管理职责，落实安全生产主体责任。一是重点加强对本单位的作业人员、班组长及安全管理人员的教育培训，保证作业现场相关人员具备安全意识和风险辨识能力，坚决杜绝“三违”现象；二是规范施工行为，严格落实施工方案，加强对施工现场风险辨识，制定专项施工方案并督促施工班组严格实施，安排专门安全管理人员对现场施工进行有效的安全管理，确保操作规程的遵守和安全措施的落实；三是强化高处作业等特种作业管理，严格把好特种作业人员持证上岗“安全关”。
