# 重庆万州重庆州亿建筑工程有限公司 “11·22”一般物体打击事故调查报告

重庆万州重庆州亿建筑工程有限公司  
“11·22”一般物体打击事故调查组  
2024年1月

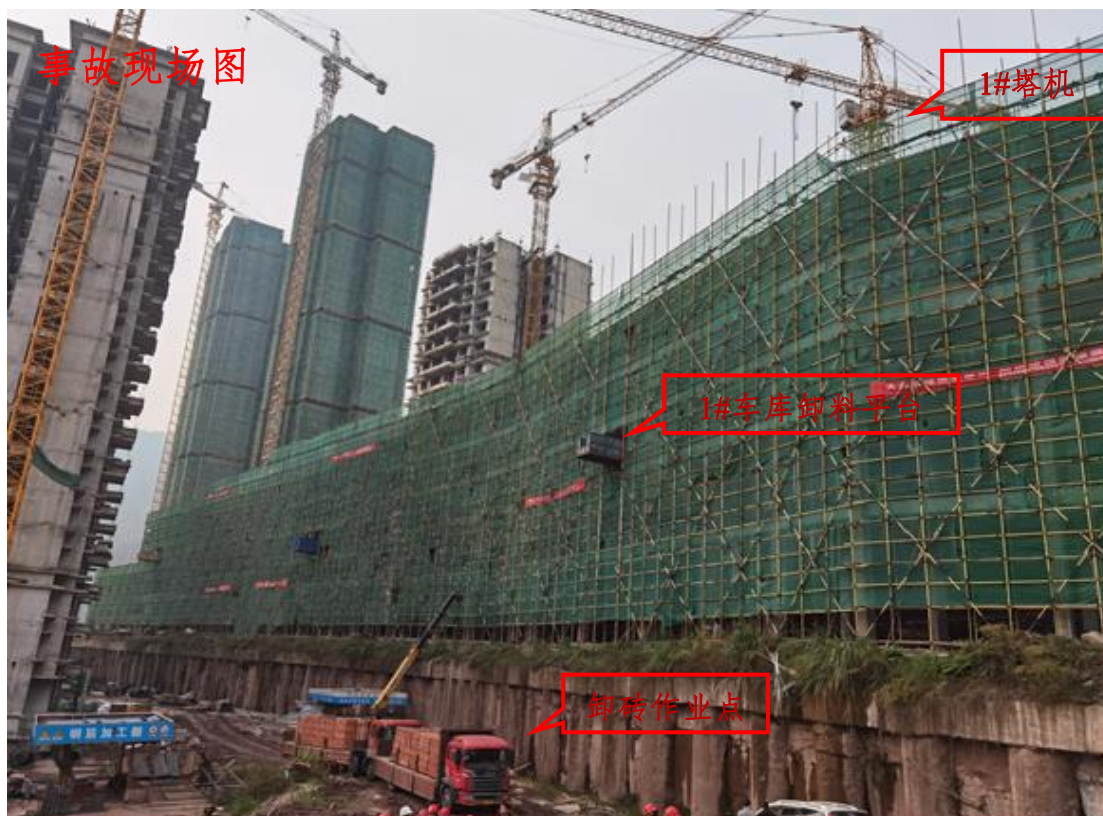
事故现场位于万州区江南新区恒大御景半岛 1#楼工程外

侧处，现场有一施工临时道路穿越，1#楼负二层卸料平台下施工道路上停有2辆运输空心砖的货车，货车旁的地面上堆放4摞已卸载的空心砖和2个编织袋包裹的杂物，其中1个编织袋上有死者遗留在现场的血迹，另1个编织袋上放着事发时死者使用的安全帽。

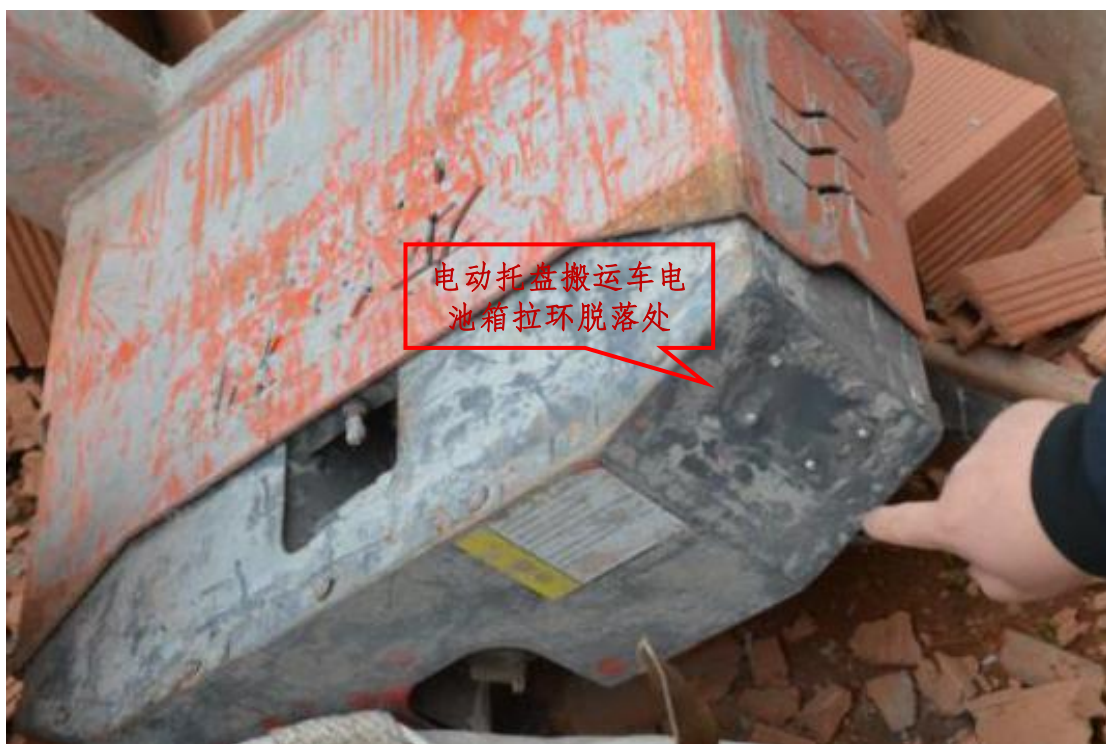
临近施工道路入口处堆码的空心砖有部分被砸坏，损坏处旁斜立着1辆电动托盘搬运车，系施工单位运输空心砖的工具。该电动托盘搬运车型号为：龙得利CTX30B，编号：230301022，长度：1710mm，宽度：700mm，高度：1280mm，自重：165kg，电压：48V，额定荷载：3000kg，生产日期：2023年3月。

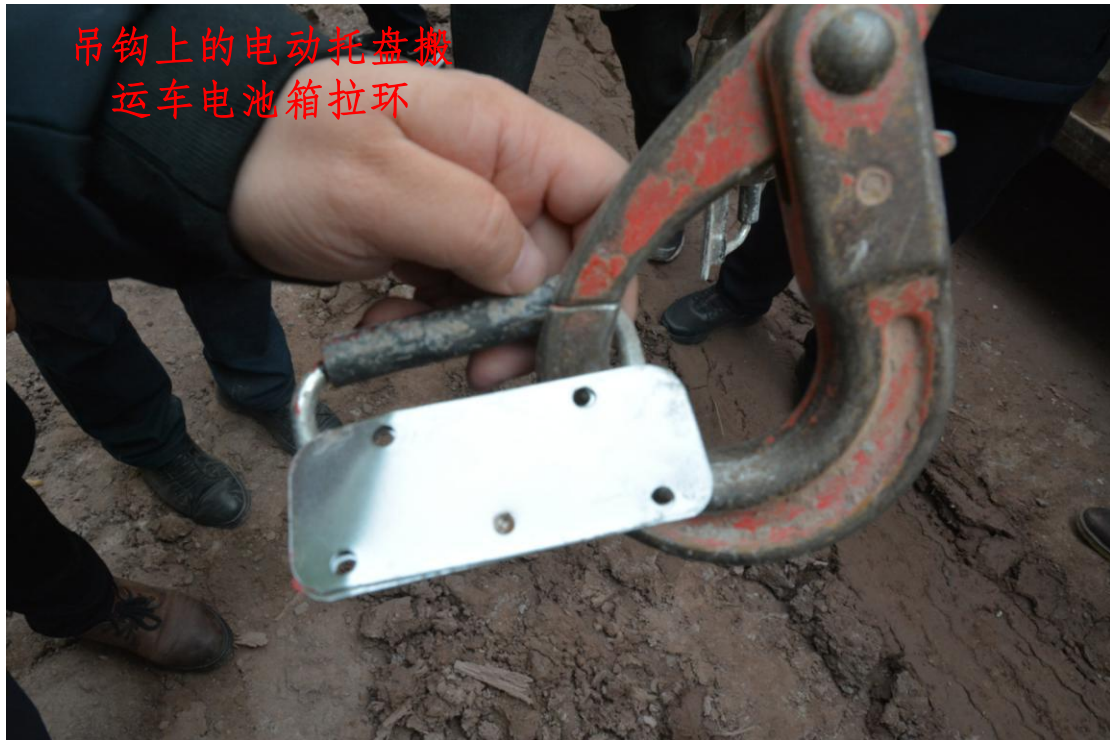
事发现场的电动托盘运输车电池箱上有两处铆点，每个铆点上有4处断裂的铆钉，经现场寻找，原安装于铆点上的拉环

尚钩在 1#塔机的吊钩上。经现场作业人员指认，事发现场的电动托盘运输车原存放于 1#车库负一层入口处，在吊运至 1#车库负二层卸料平台上方时掉落至地面。

班组长胡某某组织作业人员在吊装作业区下方进行装卸作业<sup>①</sup>；作业人员任某某选择吊物起重拴挂连接点不牢固，吊物绑扎不牢固<sup>②</sup>；司索指挥工向某甲起吊作业前未确认检查吊索具是否符合使用安全技术条件<sup>③</sup>；致使电动托盘搬运车在吊运过程中从吊钩脱落，砸伤吊装作业区下方作业人员贾某，是本次事故发生的直接原因。

应深刻汲取本次事故的教训，一是要加大施工现场安全检查力度，推进奖惩制度执行，及时纠正从业人员未按操作规程作业的行为，确保安全管理规章制度及操作规程有效落实；二是要认真组织开展安全教育培训和安全技术交底，确保从业人员具备必要的安全生产知识，熟悉安全生产规章制度，杜绝未经安全生产培训教育即上岗作业的行为；三是要加强现场管理，针对吊装等危险作业要切实按照有关规范落实安全防护措施，合理组织施工，坚决杜绝盲目施工、违章操作，从根本上遏制生产安全事故的发生。
