重庆万州重庆艺扬创彩建筑设计有限公司  
“6·24”一般坍塌事故调查报告

重庆万州重庆艺扬创彩建筑设计有限公司  
“6·24”一般坍塌事故调查组  
2024 年 9 月

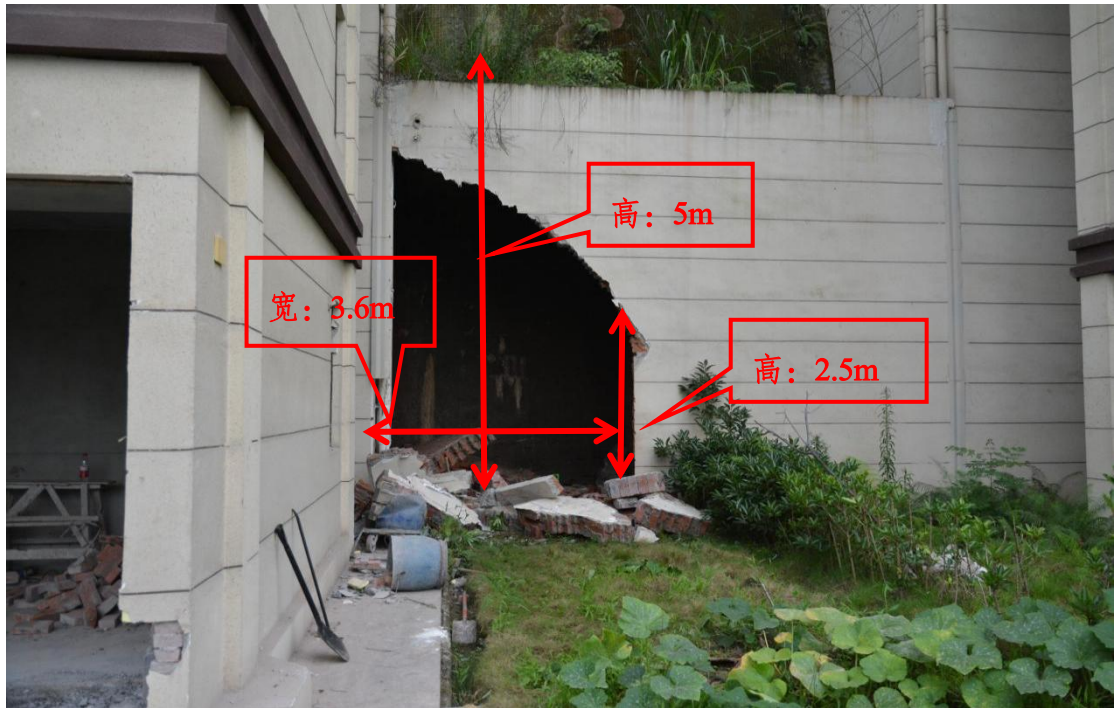
事故现场位于亲水台小区 25 栋 102 室。花园侧的外墙由 120mm 厚粘土烧结砖、水泥砂浆砌筑而成，宽 3.6m，高 5m，厚 0.24m，现该外墙随架空层墙体坍塌（图 1）。作业人员在墙下部开一门洞，经测量还原，该外墙残余部分宽度为 0.52m（图 2），门洞宽约 3.1m，高约 2.5m。

图 1 花园侧外墙及门洞

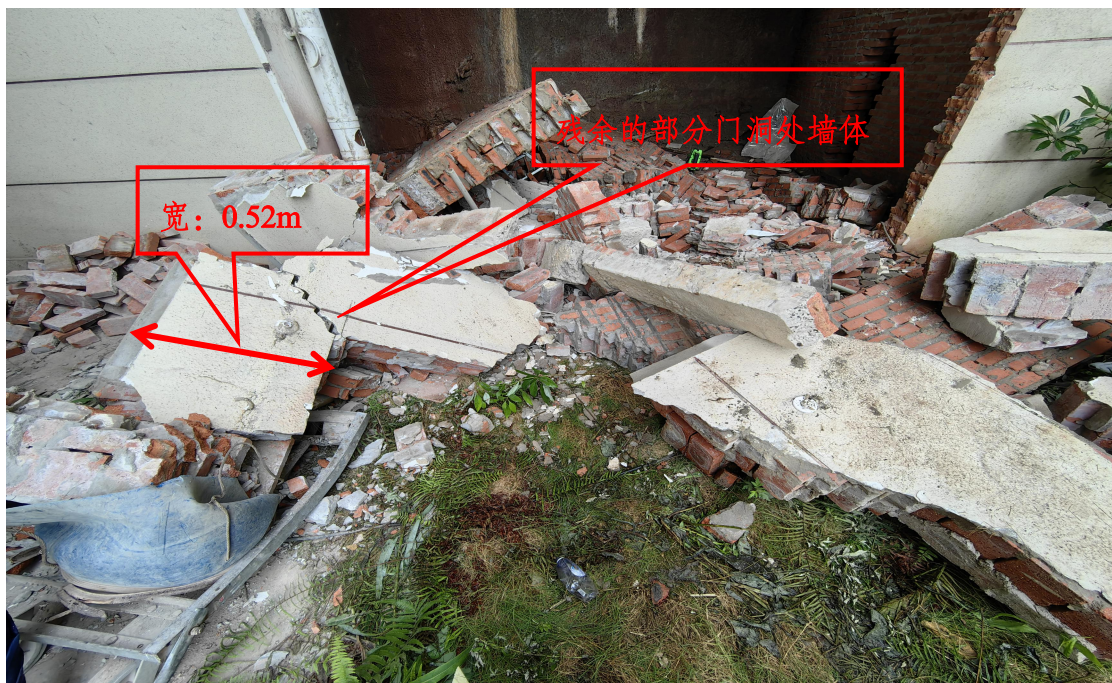
图 2 残余墙体

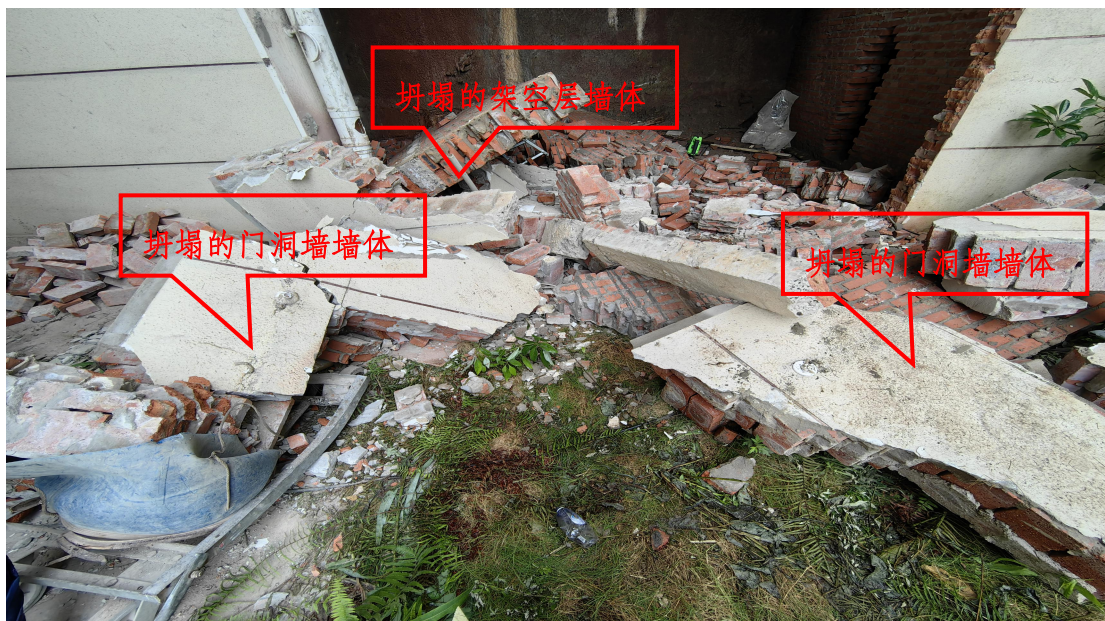
坍塌墙体为架空层隔墙及花园侧的外墙，架空层隔墙为事发

时坍塌墙体，花园侧的外墙随架空层隔墙坍塌（图3）。

图3 坍塌的花园侧墙体及架空层隔墙

作业人员杜某某拆除墙体时违反操作规范<sup>[1]</sup>，采用从架空层墙体中部掏挖开槽的方式进行拆除作业，导致墙体坍塌，是本次事故发生的直接原因。

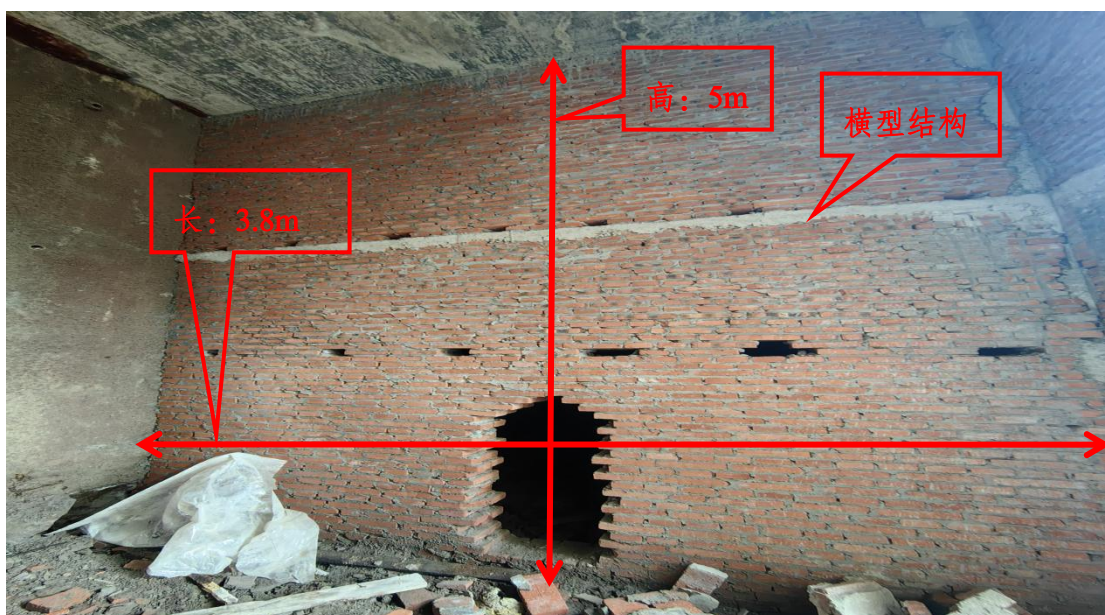
同户型架空层隔墙几何尺寸为：高5m，长3.8m，下部有孔洞，中间有一横型结构，无钢筋（图6）。

图6 架空层隔墙几何尺寸

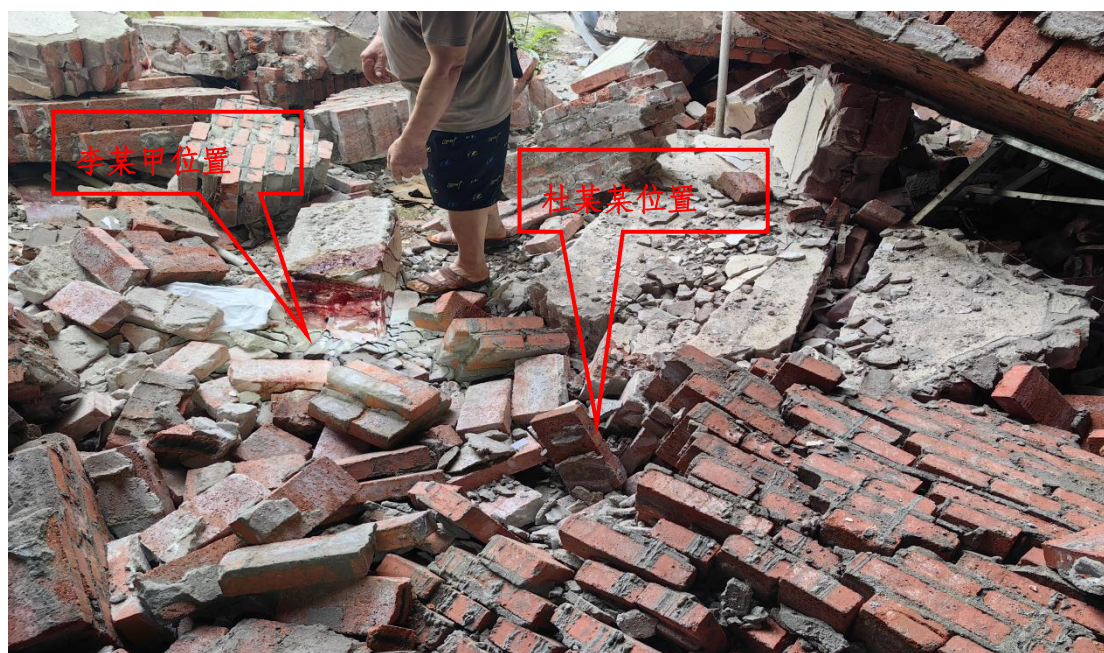
事发前，作业人员杜某某使用钢制高凳站立于架空层隔墙处

作业，作业人员李某甲站立于钢制高凳后方（图7），墙体坍塌后，作业人员使用的电锤、钢制高凳、二锤散落在现场（图8、图9）。

图7 作业人员位置示意图

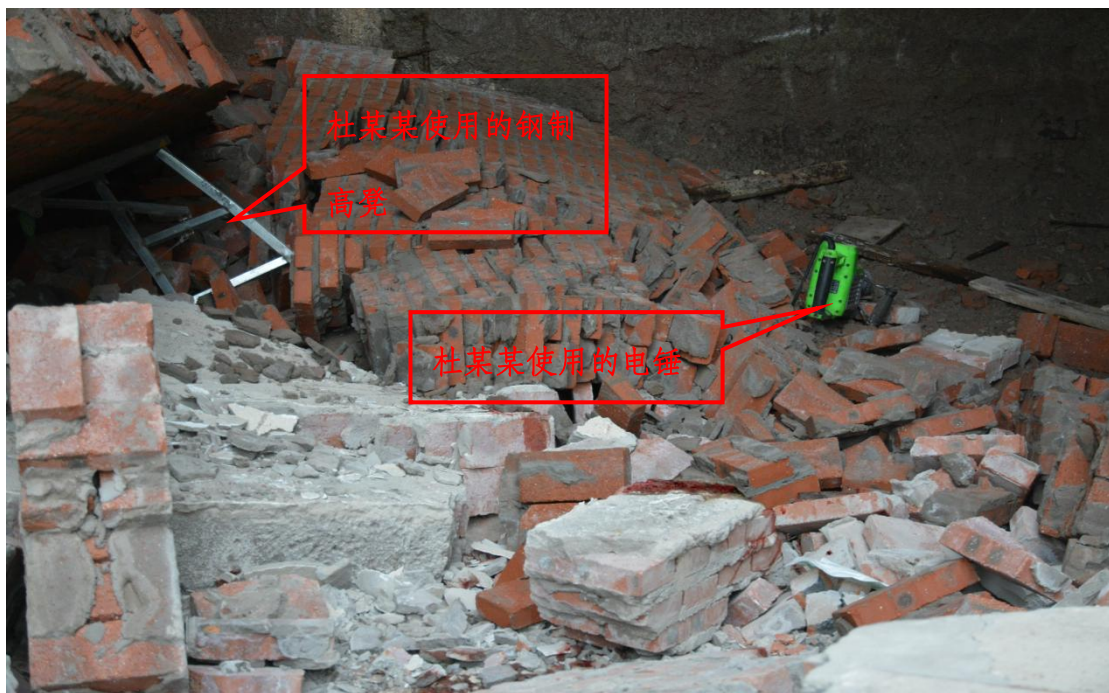
图 8 作业人员使用的作业工具

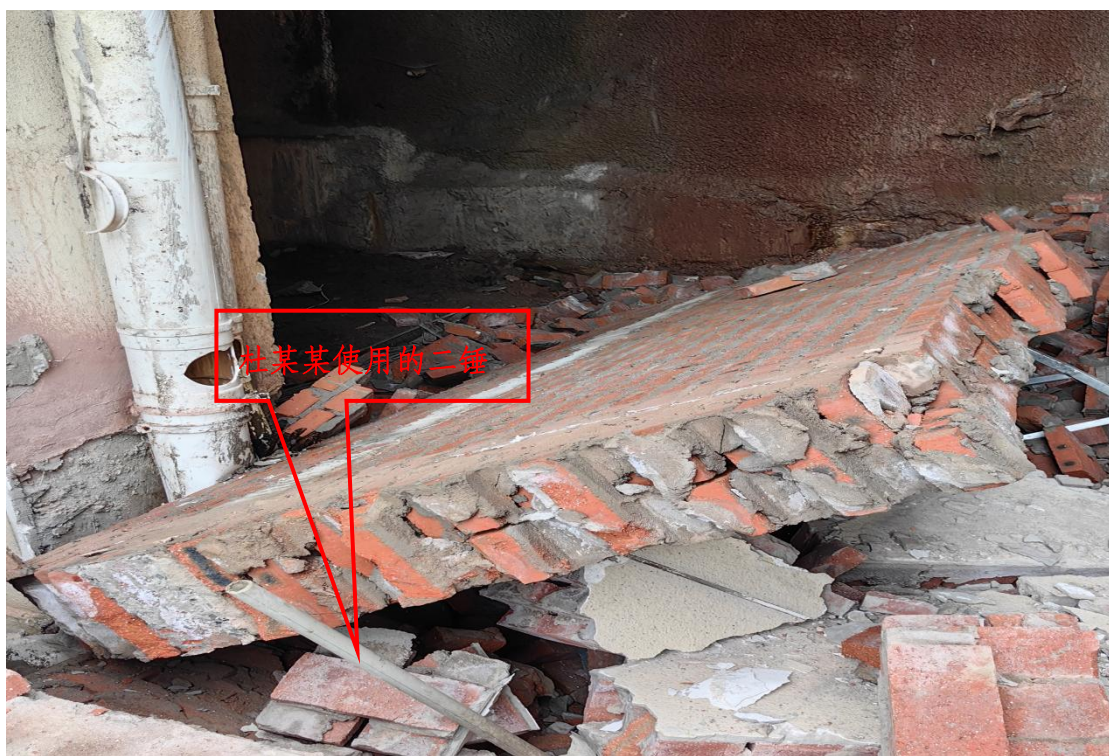
图 9 作业人员使用的作业工具
