# 重庆万州重庆若恒劳务有限公司“3·2” 一般坍塌事故调查报告

重庆万州重庆若恒劳务有限公司  
“3·2”一般坍塌事故调查组  
2025 年 4 月

2025年3月2日20时许，重庆若恒劳务有限公司作业人员黄某在万州区青龙水库工程分水干渠项目的引水隧洞内作业时，被坍塌的石块砸中，后经医院抢救无效死亡。

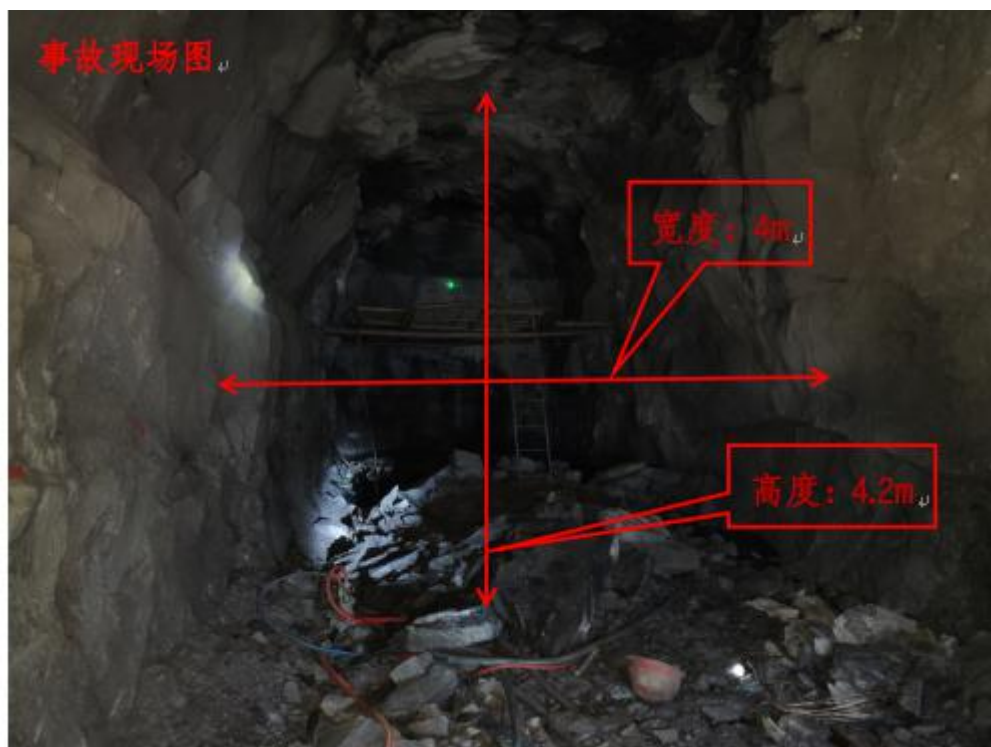
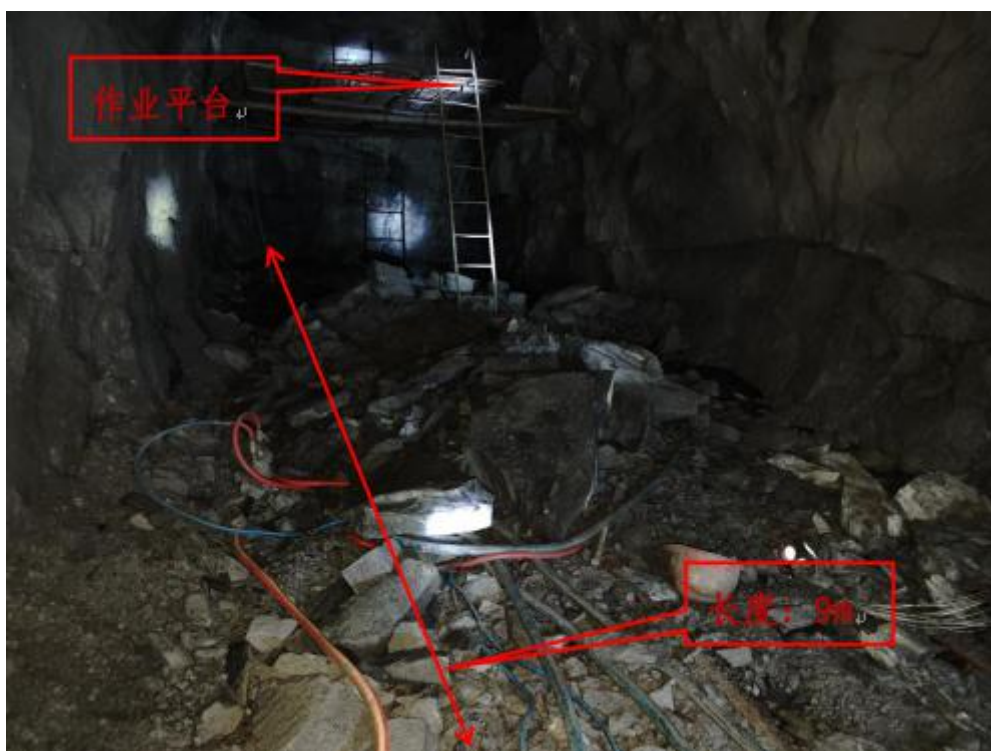
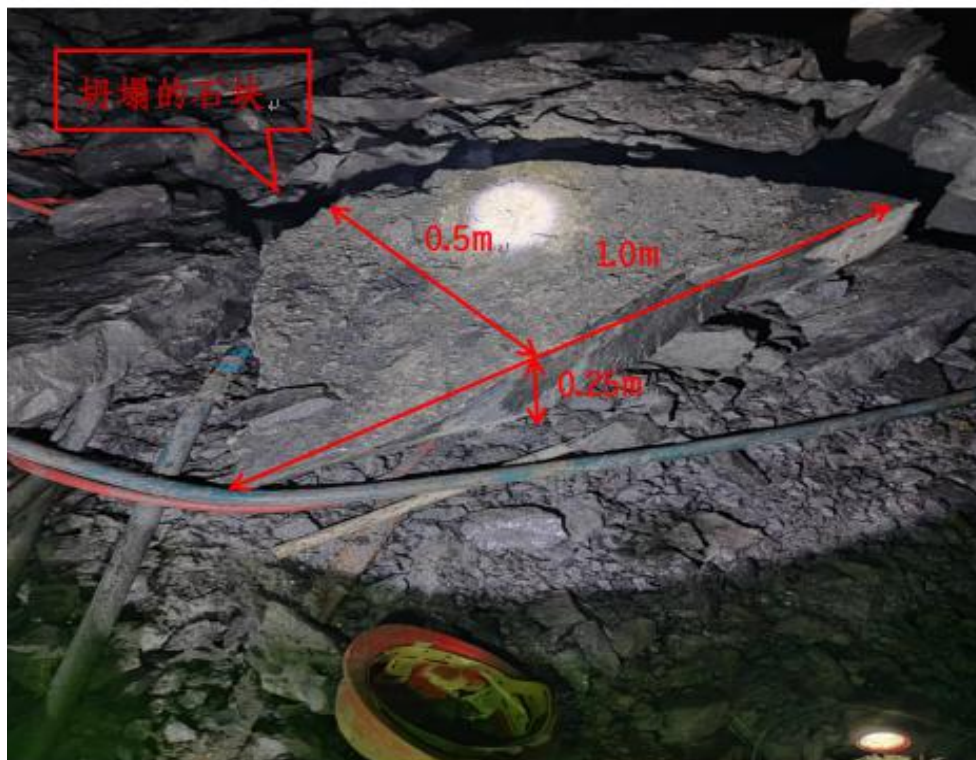
事故现场位于万州区青龙水库分水干渠工程引水隧洞内，隧洞呈西北—东南走向，西北方向为隧洞进口（余家镇），东南方向为隧洞出口（分水镇）。引水隧洞的循环面进尺深约 9m，横截面宽约 4m，高约 4.2m。事发位置桩号为分 5+135，掌子面位置有一钢制开挖作业平台。据掌子面 5m 处的地面上有一石块，石块长约 1m，宽约 0.5m，高约 0.25m，旁边散落一顶红色安全帽及作业工具。

1. 根据现场勘验情况及专家组出具的《重庆万州重庆若恒劳务有限公司“3·2”一般坍塌事故技术分析报告》，事故位置掌子面顶层受爆破影响，岩石松动，处于悬空状态，在施工扰动作用下致悬空的岩石失稳脱落。

综上所述，作业人员黄某、杨某某、赵某某、熊某某对掌子面顶部排险、检查不到位，未及时发现并排除掌子面顶部的悬空石块，导致隧洞掌子面顶部石块脱落砸中黄某，是事故发生的直接原因。

要深刻汲取本次事故的教训，举一反三，切实落实安全生产主体责任。一是完善全员安全生产责任制，明确各岗位从业人员的职责和安全生产责任，加强现场安全管理，督促作业人员落实本岗位安全生产责任，严格执行公司安全管理制度和操作规程。二是强化隧洞施工作业人员安全教育培训和考核，落实安全教育培训、安全技术交底，通过管理手段进行抽查、考核，确保作业人员熟悉隧洞施工排险作业流程要点。三是严格按照施工方案组织施工作业，按照“短进尺、弱爆破、强支护”原则组织隧洞施工，加强围岩交界、交错段的掌子面支护，及时排除现场隐患，防止
