# 重庆万州重庆市捷迈机电有限公司 “3·21”一般坍塌事故调查报告

重庆万州重庆市捷迈机电有限公司  
“3·21”一般坍塌事故调查组  
2025 年 7 月

## “3·21”一般坍塌事故调查报告

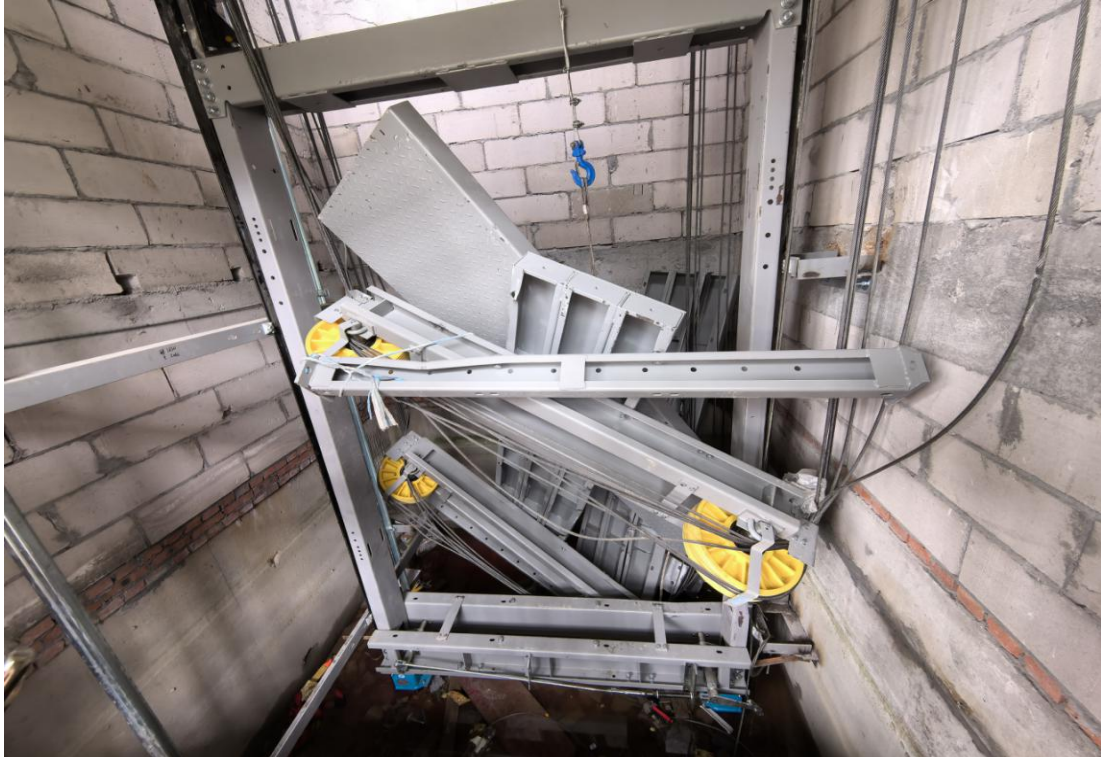
图 1

事发地点为P5电梯底坑处，在底坑处可见损毁的电梯轿厢部件，轿厢轿架倾倒在底坑地面，靠近厅门处底梁有轻微变形，2块底板斜立在底坑地面上，与轿架连接处螺孔已撕裂变形，螺栓残留在轿架上，1块底板由钢丝绳吊立悬挂在距底坑地面约20cm处（图1），钢丝绳另一端与安装在2F层的电动提升机相连接，底坑右下后角处有1顶黄色的安全帽，底坑右下前角处有1个红黑色电动提升机无线遥控器（图2）。

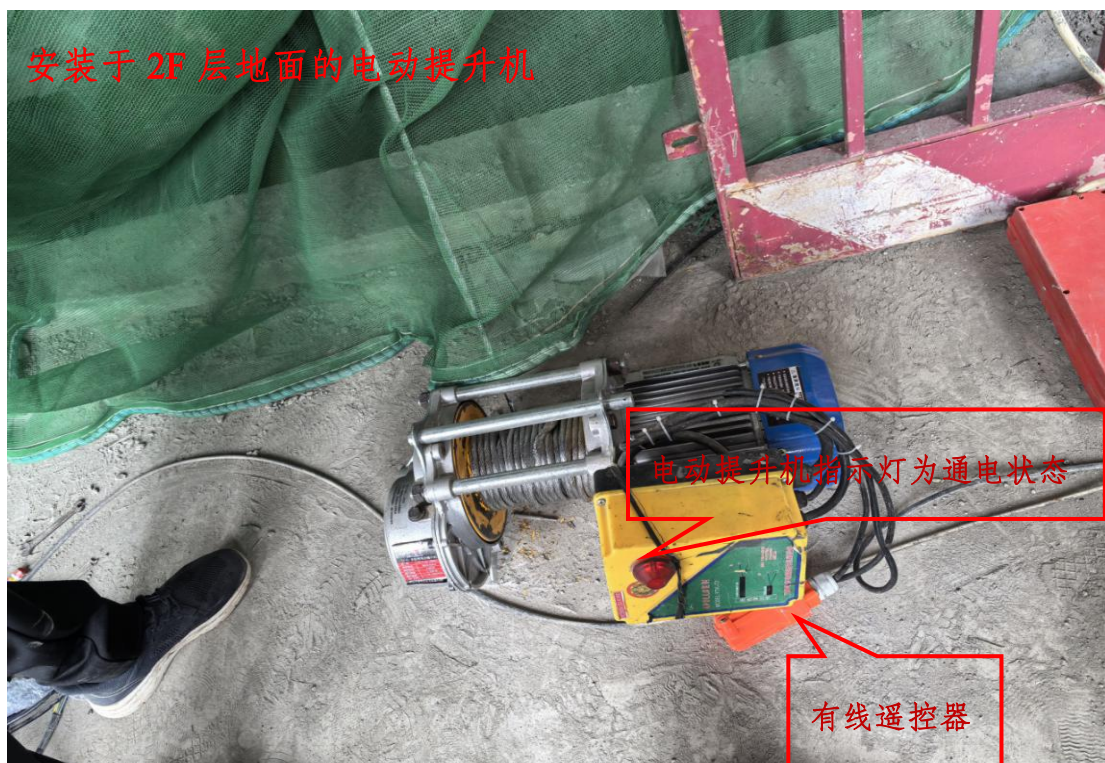
图 3

P5电梯2F层地面上散落有2捆电缆线与部分安装工具，有1台电动提升机使用膨胀螺丝固定在地面上，使用有线遥控器操作，勘验时该电动提升机处于通电状态，经现场检查功能完好，为排除现场隐患执法人员对该电动提升机进行了断电操作（图3）。安装于2F层的电动提升机型号为：冀双利CD-K1750-1500KG，额定电压：380V/50Hz，电机功率：4.0KW，

提升高度：1~100 米，提升速度：7-14~24m/min。P5 电梯顶部承重梁上安装有一个滑轮组，电动提升机钢丝绳通过该滑轮组后另一端与底坑吊装的底板相连，经现场检查，电动提升机钢丝绳无明显破损。
