# 鼎湖沙浦珠肇高铁高肇段 GZSG-3 标项目 “3·24”一般高处坠落事故调查报告

编制单位：鼎湖沙浦珠肇高铁高肇段 GZSG-3 标项目  
“3·24”一般高处坠落事故调查处理工作组

编制日期：2024 年 4 月 29 日

2024年3月24日17时30分许，肇庆市鼎湖沙浦珠肇高铁高肇段 GZSG-3 标项目西江特大桥南岸栈桥 76#平台发生一起高处坠落事故，造成 1 人死亡，直接经济损失 145 万元。

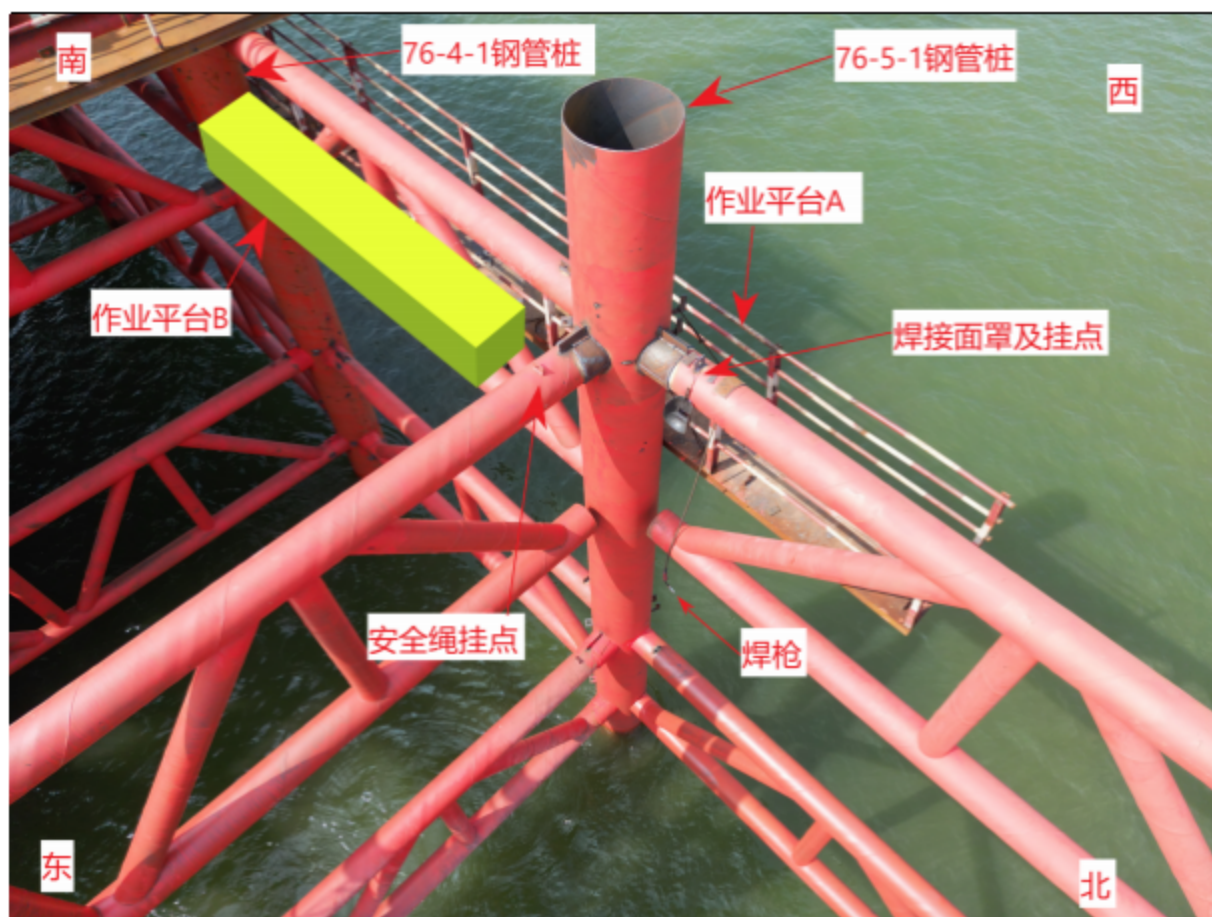
图二 现场勘察示意图

76-4-1 及 76-5-1 钢管桩西侧和东侧分别挂有作业平台 A 和 B，均安装有防护栏：A 长度 10.5m，宽度 0.7m；B 长度 6.1m，宽度为 0.7m；护栏高 1.2m，水平杆间距约 0.55m，竖向立杆为  $\Phi 48$  钢管，间距约 1.05m。作业平台 A、B 均以焊接的吊耳为挂点紧贴钢管桩边吊挂，均为南北走向，距离水面垂直高度约为 9.3m。详见图二。

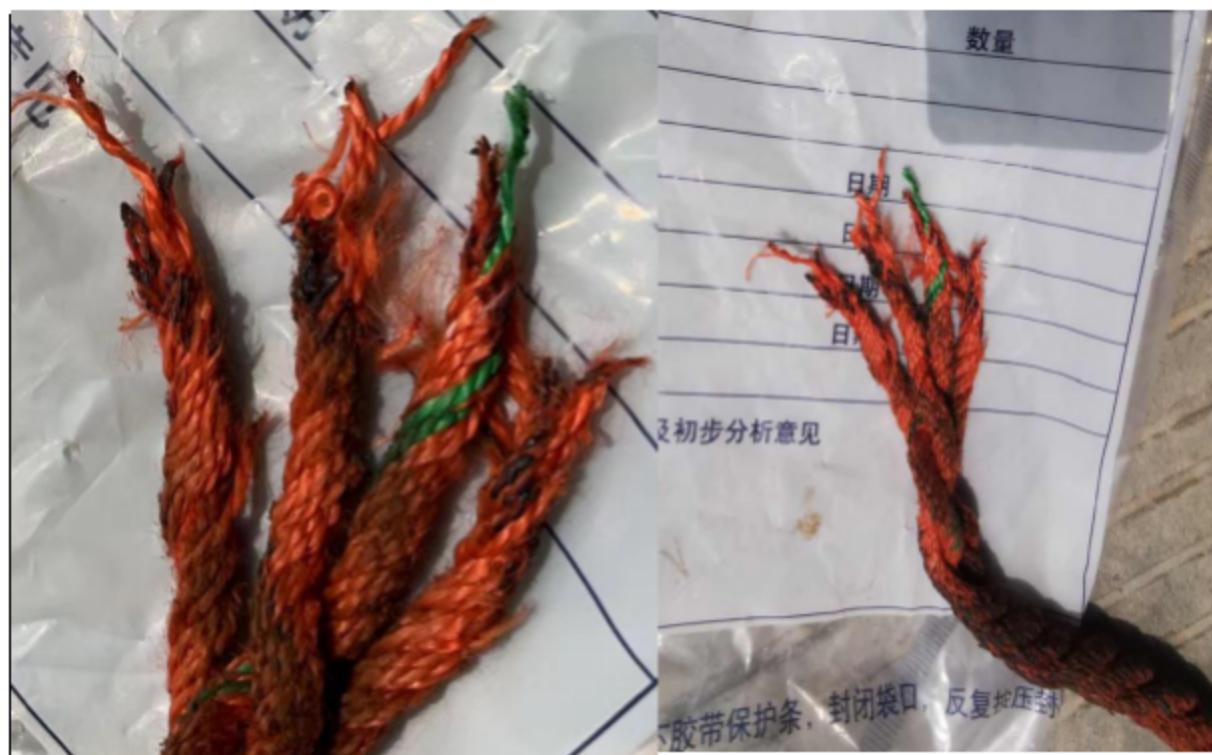
图三 安全带断裂处

郭\*展事发前佩戴的安全带悬挂在 76-5-1 钢管桩东侧联接系顶层水平杆距离钢管桩 300mm 处焊接的圆孔吊点，吊点南侧残留约 30cm 的安全绳，安全绳断裂处有受热熔化形成的黑色残留物。详见图三。

3.郭\*展虽然每次作业时都有按照班组规定自行检查佩戴的劳保用品，而且劳保用品也是个人专用，在未产生熔断的情况下安全带是能承受郭\*展的重量的<sup>[3]</sup>，但焊接枪在点焊作业时由于太靠近身上安全带上的安全绳，导致安全绳被熔断若干股。

（一）切实抓好暴露问题整改，加强公司安全生产管理，亡羊补牢。要系统排查事发标段物的不安全状态、人的不安全行为 and 环境的有害因素，认真检查目前在用的安全带、救生衣等安全防护用品是否存在熔断、烧穿、充气不足及漏气等现象并将其更

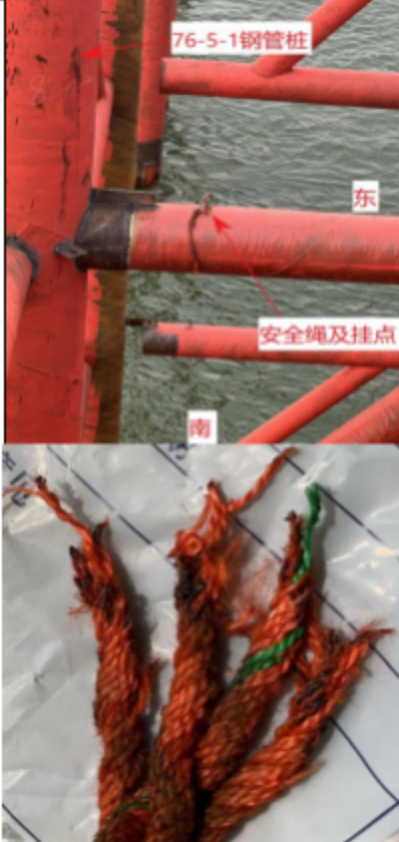
| 现场勘察及证物情况 | 分析 | 示图 |
|---|---|---|
| <p>1.残留在 76-5-1 钢管桩东侧联接系顶层水平杆距离钢管桩 300mm 的圆孔吊点南侧约30cm的安全绳断裂处有受热熔化形成的黑色残留物。</p> | <p>郭*展所佩戴安全带的安全绳因焊接火花飞溅或过于靠近焊接点发生部分熔断。</p> | |

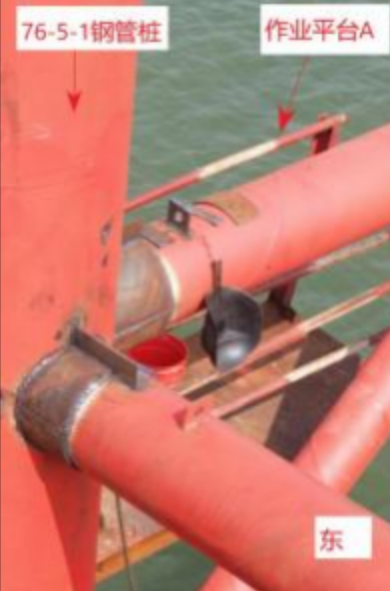
| <p>2. 焊 接 面 罩 挂 在 76-5-1 钢管桩北侧联接系顶层水平杆距离钢管桩约 200mm 处的圆孔吊点。</p> | <p>按照人正常挂设物品的习惯及焊接面罩的位置，郭*展是从 76-5-1 钢管桩东侧将焊接面罩挂到圆孔吊点上的。</p> | |

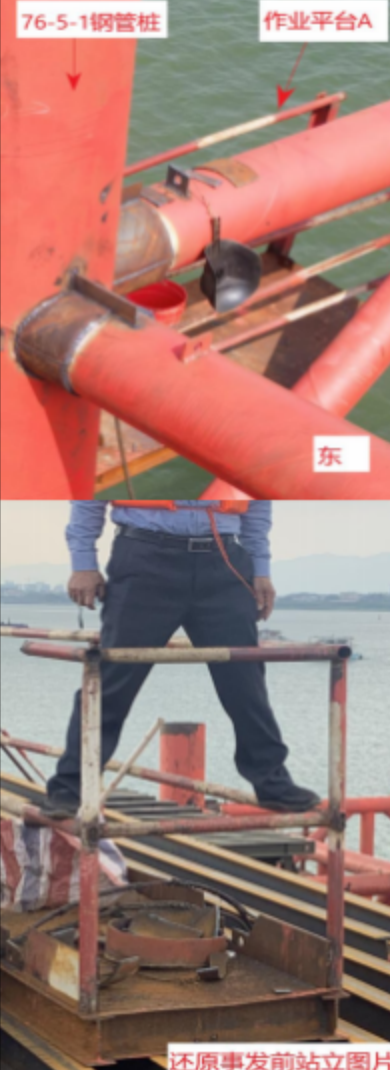
| <p>3. 76-4-1 及 76-5-1 钢管桩东侧挂有一作业平台 B，长度 6.1m，宽度 0.7m，护栏高度 1.2m，护栏水平杆间距约 0.55m，竖向立杆为 Φ48 钢管，间距约 1.05m。</p> | <p>根据相关人员《谈话笔录》，结合安全带及焊接面罩挂点，郭*展身高（约 190cm），反复模拟试验后得出：事发时郭*展需要站在作业平台 B 第二层水平栏杆上（现场模拟图片）方能将焊接面罩挂到 76-5-1 钢管桩东侧圆孔吊点上的。</p> | |

1.事发当天 17 时 30 分许，郭\*展在作业平台 B 完成 76-5-1 钢管桩焊接工作后，悬挂面罩时，人体脱离安全位置，存在高处作业风险，具体表现如下：其左脚踏在作业平台 B 北侧边缘的第二层水平杆，右脚踏在 76-5-1 钢管桩东侧联接系顶层水平杆，左手压在 76-5-1 钢管桩柱面，右手拿着焊接面罩底部挂钩往 76-5-1 钢管桩北侧联接系顶层水平杆距离钢管桩约 200mm 处的圆孔吊点挂好面罩后，由原来站在作业平台内作业的站姿改为站上用来防护的作业平台的第二条栏杆，整个人越过了水平杆，出现重心不稳，导致郭\*展不慎从 76-5-1 钢管桩东北侧坠落。

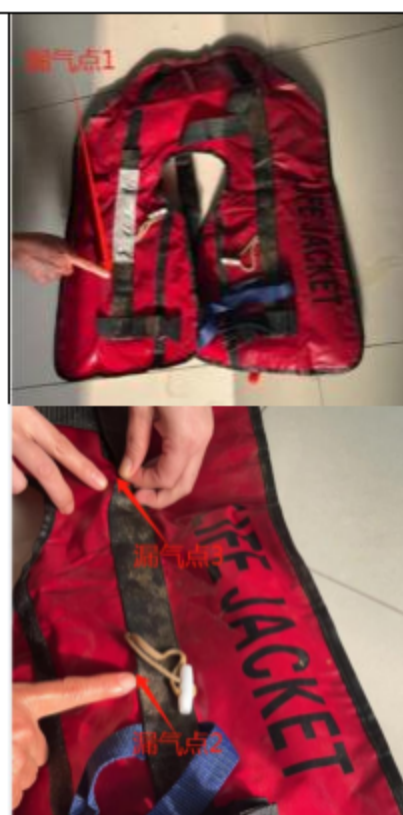
4.郭\*展被救援上岸时身上所穿的自动充气式马甲救生衣跑气处于瘪塌状态。

将事故救生衣浸在水里进行按压，事故救生衣有冒泡跑气现象。经测试后发现，事故救生衣存在不少于3处漏气点（均是缝合接口处，未发现因烧焊留下的痕迹）。

2.事故救生衣的充气量不足和漏气。当郭\*展坠落到水中后，救生衣虽遇水充气膨胀，但缝合接口处存在不少于 3 处的漏气点，漏气的救生衣无法把一个重约 90 公斤的人体完全浮起，导致郭\*展随即又沉到水里，造成其无法呼吸而窒息死亡<sup>[2]</sup>。
