# 重庆市九龙万博新材料科技有限公司

## “11·15”高处坠落事故调查报告

2023 年 11 月 15 日凌晨 4 时 11 分许，重庆市九龙万博新材料科技有限公司作业人员幸某某在公司厂区分解过滤车间 403 分解槽槽顶进行清洗作业时，不慎从 403 分解槽槽顶坠落至地面（坠落高度为 41.9m），幸某某当场死亡。直接经济损失 143.216 万元。

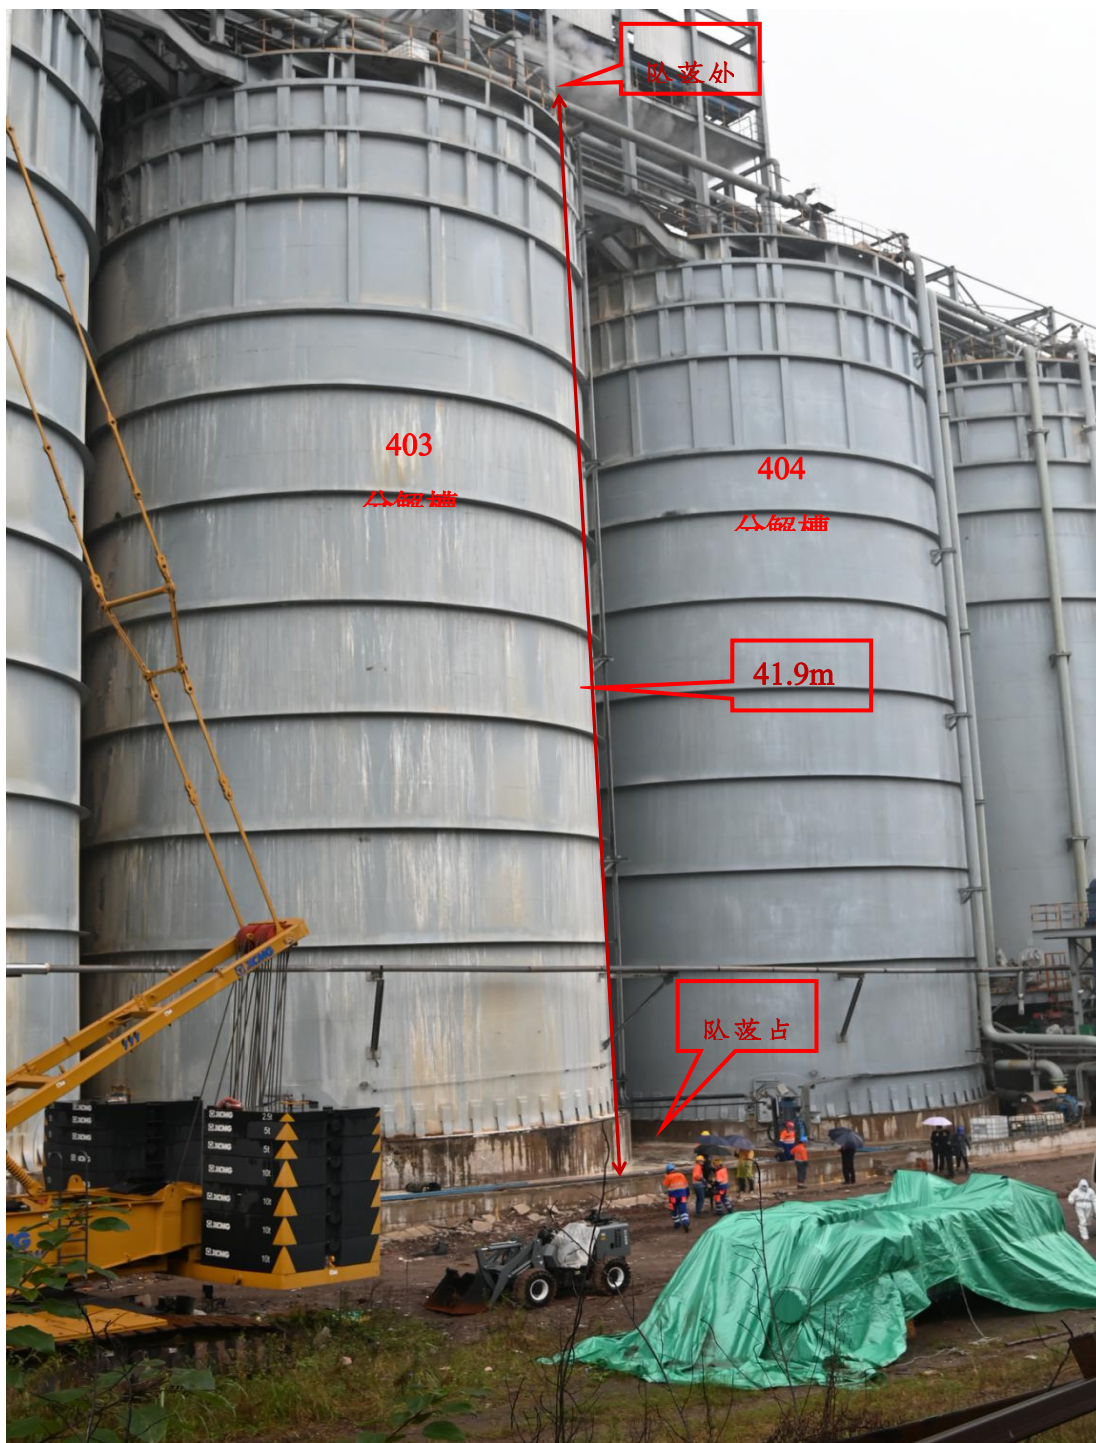
图一

事故现场位于九龙万博公司分解过滤车间 403 号分解槽，该分解槽主体采用钢结构制作而成，呈柱体状，槽顶距地面高度为 41.9m（见图一）。403 号分解槽槽顶平台上方为立盘层，立盘层横梁上装有照明灯。

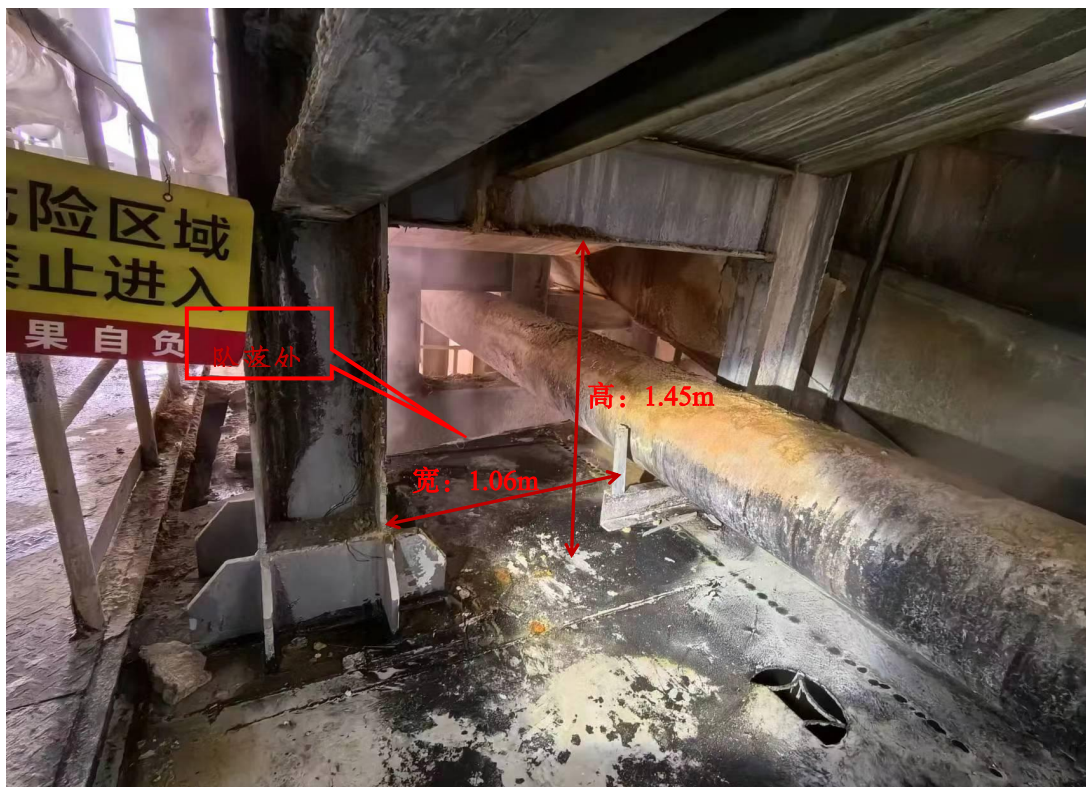
图二

403 号分解槽槽顶平台与 404 号分解槽槽顶平台相邻，中间为建筑主体横梁，横梁与 403 号分解槽的槽顶平台形成缺口，缺

口处呈梯形状,最宽处约 1.70m,最窄处约 0.88m,高约为 1.20m。  
403、404 号分解槽的槽顶以钢制连廊相连接,连廊两侧有钢管焊接的护栏,连廊两头分别连接 403 号分解槽槽顶和 404 号分解槽槽顶的人行通道。

坠落处为 403 号分解槽槽顶临近 404 号分解槽槽顶平台边缘处的缺口,该缺口内侧为人行通道和立柱支撑架,外侧为管道及管道固定架,上方为溜槽及溜槽横梁,立柱支撑架、管道固定架与溜槽横梁形成的缺口处宽度为 1.06m,高度为 1.45m(见图二)。

根据事故调查组对事故现场勘验及分析，本次事故直接原因为：九龙万博公司分解过滤车间 403 分解槽槽顶平台边缘无安全防护栏杆、作业人员幸某某高处临边作业未佩戴安全带，导致其高处坠落死亡。

（2）公司未及时消除事故隐患。经现场勘验，公司分解过滤车间 403 分解槽槽顶边缘处存在一处无安全防护栏杆缺口，存在安全事故隐患。经公司管理人员调查询问笔录反映，分解过滤车间管理人员在 11 月 13 日发现分解过滤车间 403 分解槽槽顶边缘处的防护栏杆存在无安全防护栏杆缺口，但未及时上报该安全事故隐患，且公司其他管理人员未及时发现该安全事故隐患，致使 403 分解槽槽顶存在缺少安全防护栏杆缺口的安全隐患未及时得到消除，最终导致此次事故发生。

（一）九龙万博公司要认真吸取“11·15”事故教训，举一反三，切实落实安全生产主体责任。要加强现场管理，督促作业人员按照安全规章制度和安全操作规程进行作业，确保高处作业、临边作业等高危作业严格按照规章制度和操作规程进行；要全面落实公司全员安全责任制，与班组、作业人员层层签订安全责任书，将安全生产责任逐级分解至班组和作业人员，增强作业人员安全风险意识和安全责任意识；要对公司分解过滤车间 403 分解槽槽顶无安全护栏的缺口进行整改，消除事故隐患；要进一步加大作业现场安全检查和隐患排查力度，尤其是对高处临边作业的检查排查，确保作业人员在安全设施齐全的情况下进行作业，对发现的事故隐患要切实落实整改，坚决杜绝类似事故再次发生。

对此次事故在监管企业内开展一次警示教育；要督促事故单位严格按照安全规章制度和安全操作规程进行作业；要督促事故单位落实主体责任，全面落实全员安全责任制，与班组、作业人员层层签订安全责任书；要督促事故单位对分解过滤车间 403 分解槽槽顶安全护栏缺失的缺口进行整改，并进行验收合格后方可再次作业；要加大检查力度，尤其针对高处临边作业的检查，对发现的问题、隐患要及时督促并予以纠正，力争将事故隐患消灭在萌芽状态。

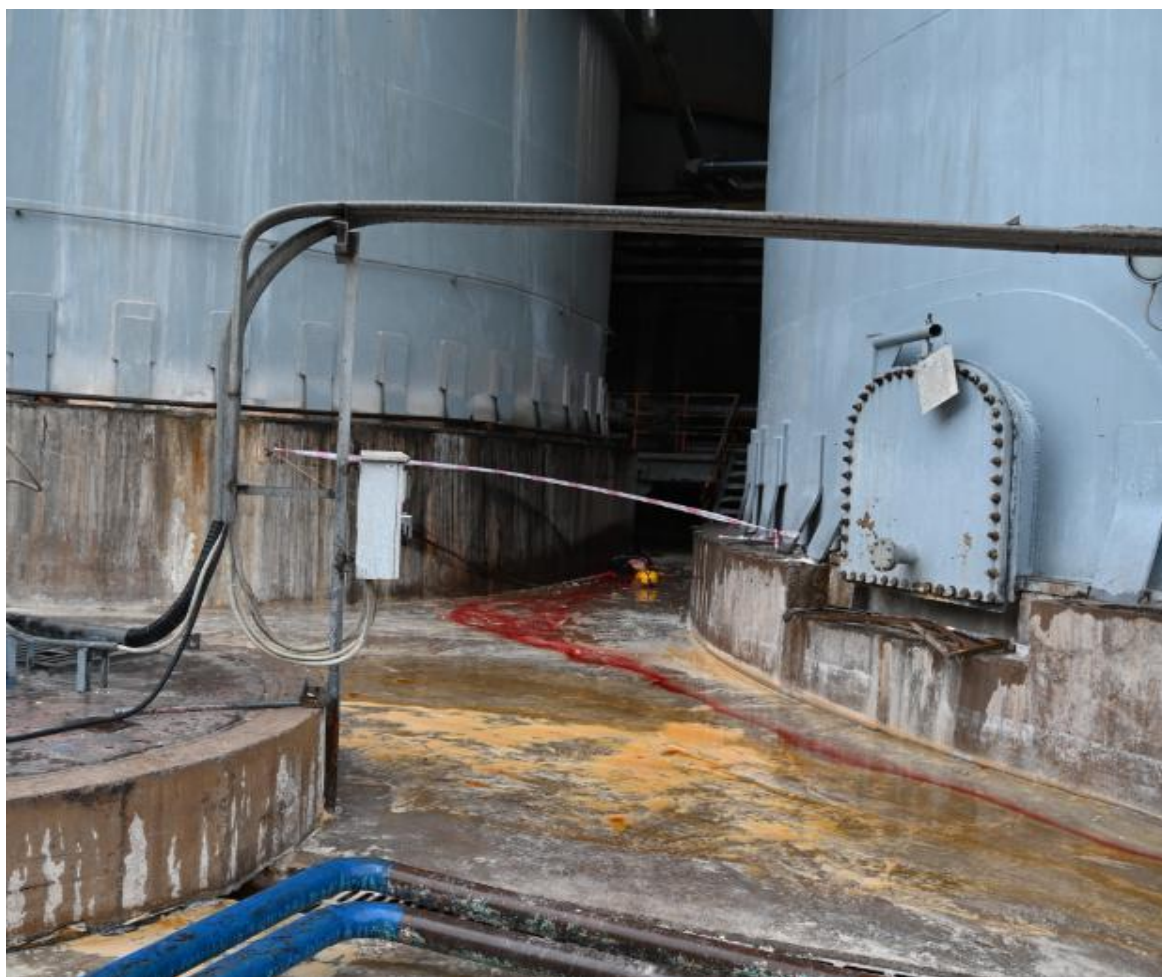
图三

坠落点为 403 号分解槽与 404 号分解槽之间的地面(见图三),地面有血迹,死者面朝地,头向外,脚向内,一旁有其使

用过的安全帽和护目镜，坠落点后方梯子上有死者使用过的手套。
