# 宜春经济技术开发区江西威玛电源科技有限公司“7·28”一般高处坠落事故调查报告

宜春市政府事故调查组

2024年9月

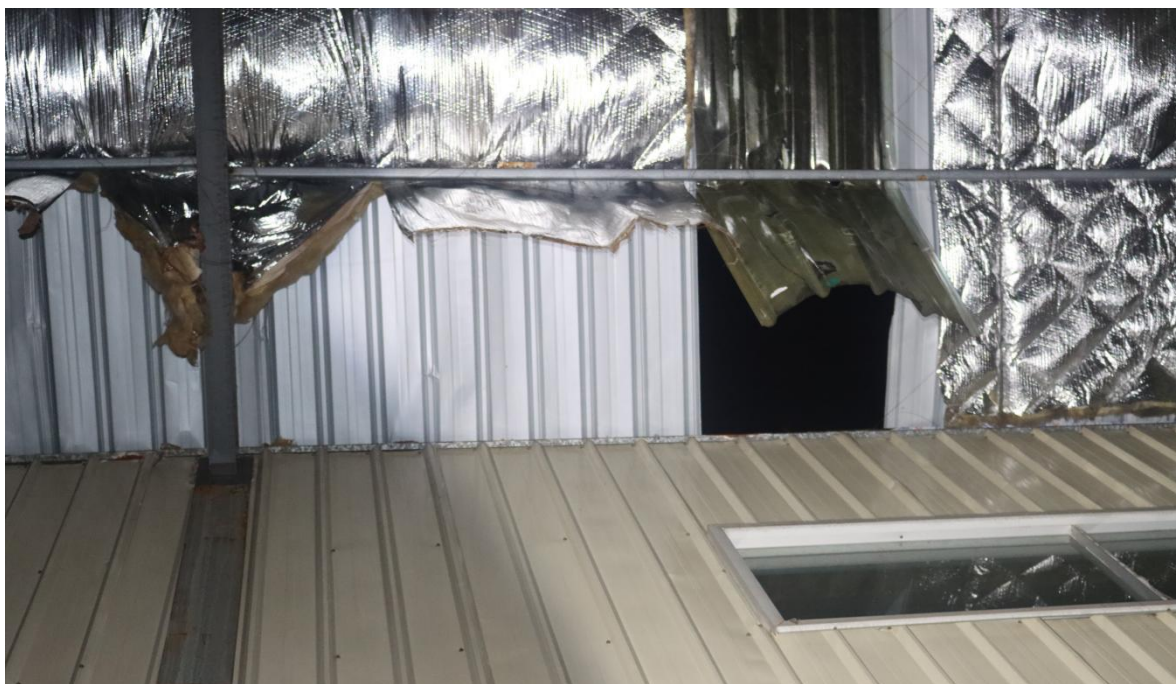
图1 事故现场图

与其一起进行施工维修，5人均未按规定经专业培训取得高处作业特种作业证。当天18时40分许，胡某龙在完成当天维修工作后，从2号车间屋面往3号车间屋面下来，在经过2号车间与3号车间之间的连廊时，不慎踩穿屋面明瓦（采光瓦）从连廊屋面直接坠落至地面，经抢救无效死亡。

事故发生在威玛公司2号车间与3号车间之间的连廊部位，连廊屋面距地面高度约8米。见图1、图2。

识淡薄，未经专门的安全作业培训取得高处作业特种作业证从事高处作业，维修作业后返回地面时踩穿屋面明瓦（采光瓦）坠落地面致死。
