# 吉安泰和江西泰来食品有限公司“12·26” 一般特种设备相关事故调查报告

2025年12月26日14时左右，泰和县江西泰来食品有限公司发生一起一般特种设备相关事故，造成1人死亡，直接经济损失约4万元。事故发生后，相关单位未按照国家有关规定报告突发事件信息。

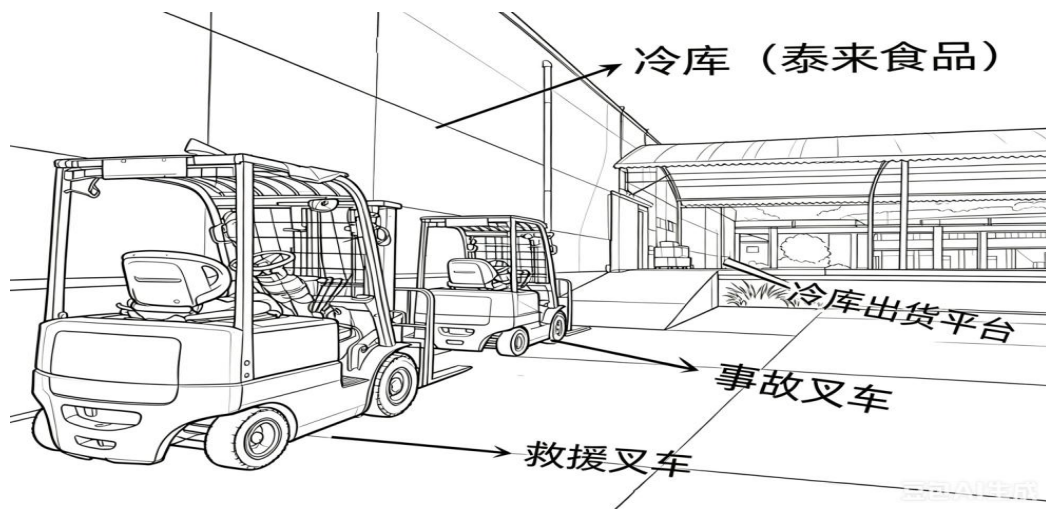
图1 事发前叉车停放位置及朝向情况还原图

泰来食品公司共有两台专用叉车，均已办理特种设备使用登记证。其中一台由李某珂使用并负责保管钥匙，另一台即涉事叉车，日常闲置并停放在公司冷库旁，钥匙在门卫室保管，放在办公桌抽屉内且未上锁。

1.钥匙管理：涉事叉车钥匙长期存放在门卫室办公桌抽屉内，且抽屉未上锁，丁某华可随意取用钥匙。

（二）压实企业主体责任，筑牢设备安全防线。泰和县各职能部门要督促各生产经营企业尤其是停产停工企业，全面落实安全生产主体责任，聚焦特种设备、厂区设备、人员管理等关键环节开展隐患排查整治。泰来食品公司要全面整改特种设备管理漏洞，健全叉车等特种设备专人管护、钥匙上锁保管、设备使用审批、定期巡检管理制度，规范闲置设备封存管控流程。严格落实从业人员安全教育培训，明确岗位履职权责，重点强化临聘、值守人员安全警示教育，严禁无关人员触碰、操作特种设备，常态化排查整治设备安全、人员违规作业隐患，建立隐患台账、强化闭环整改，从源头防范特种设备安全事故发生。

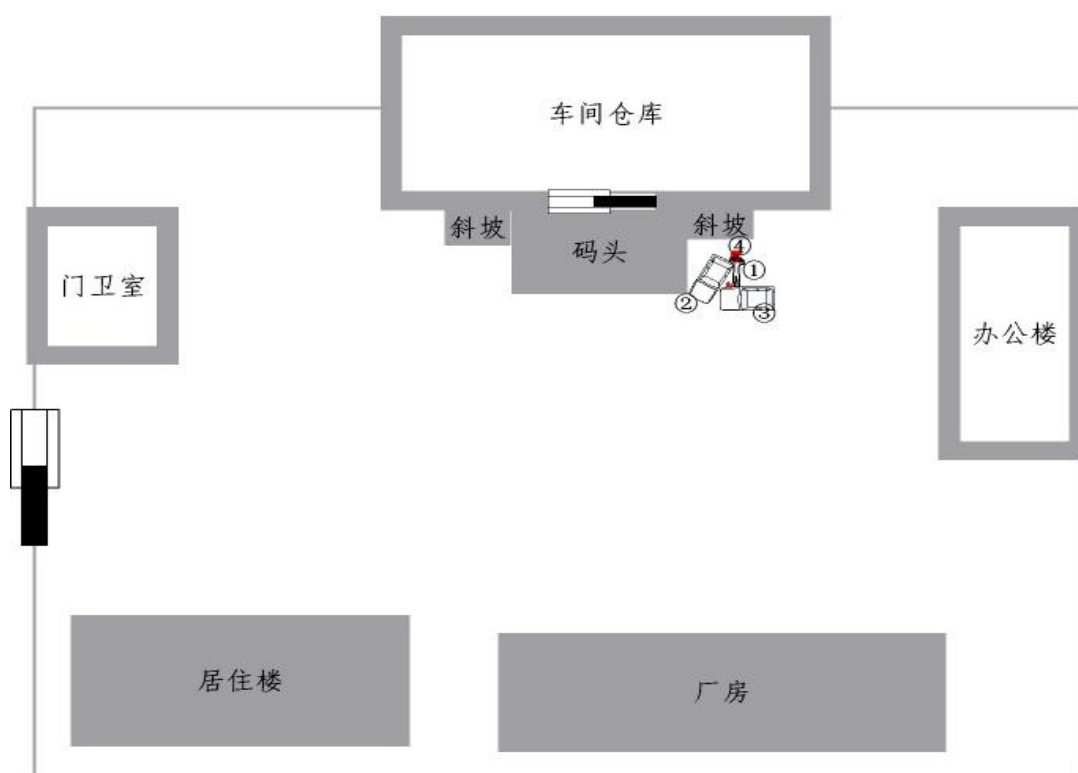
图 2 事故现场平面示意图

装卸平台高约1.5m，东西两侧各有一水泥斜坡通往地面。西侧斜坡及装卸平台路面留有弧形叉车轮胎印，延伸至平台东侧边

缘，边缘部位有擦蹭痕迹并残留疑似叉车底部红漆。

装卸平台东侧地面有两台叉车，丁某华躺在两车之间的地上，头朝北、脚朝南，头部下方有血泊，右小腿处地面有一处约  $0.2\text{m} \times 0.1\text{m}$  大小血迹。事故发生后，李某珂驾驶东侧救援叉车，使用前叉插入西侧涉事叉车顶棚，将涉事叉车叉起。事故现场涉事叉车向右侧翻，头朝南、尾朝北，前叉处地面有约  $0.6\text{m}$  的叉痕，车顶棚距座位约  $1.0\text{m}$ 。

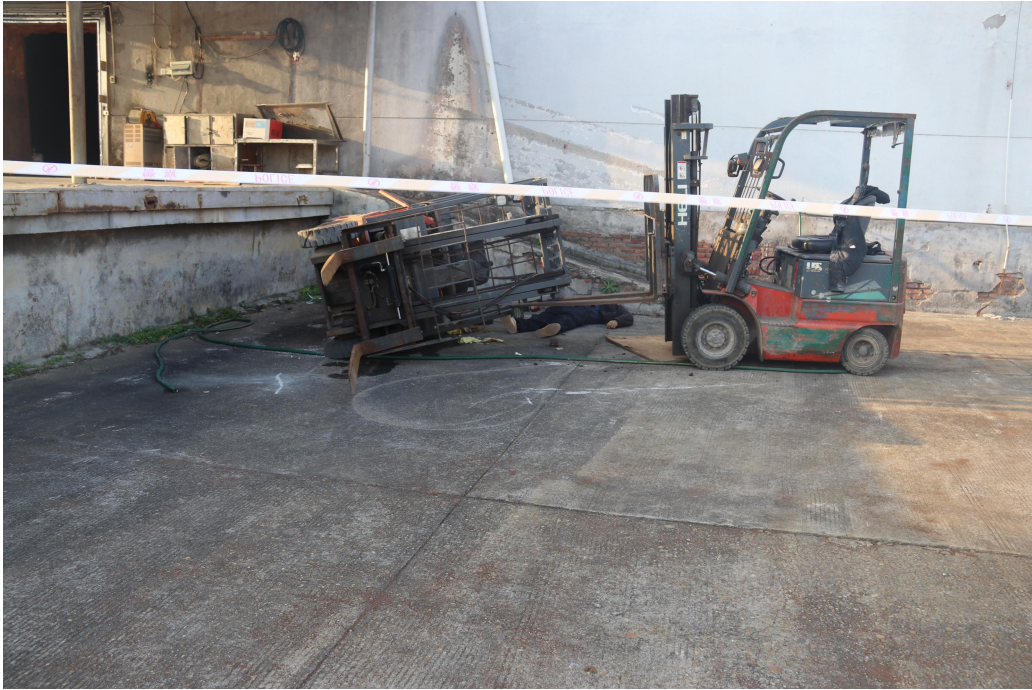
图 3 事故现场概貌

事故现场位于泰来食品公司厂区冷库装卸平台区域。

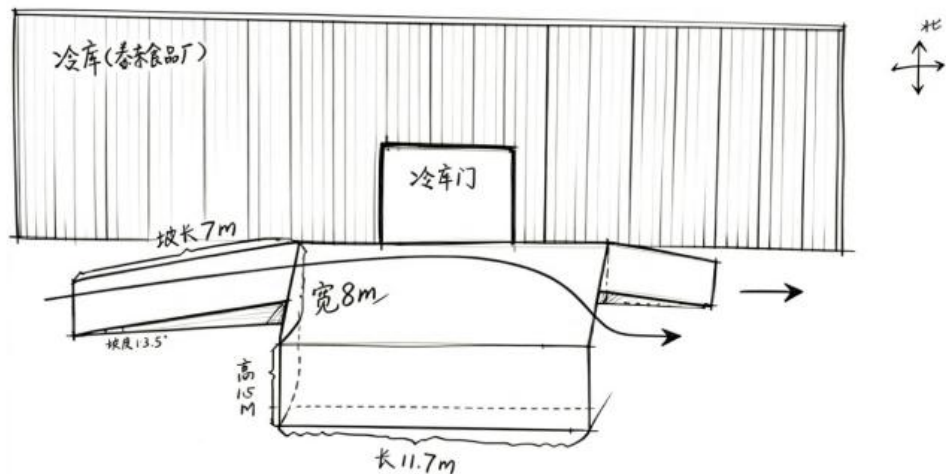
图4 事故叉车行驶路径示意图

（1）现场勘察：装卸平台路面有弧形叉车轮胎印，延伸至平台东侧边缘，边缘处有剐蹭痕迹及红漆。平台高度约1.5m。

（2）叉车参数：涉事叉车自重2950kg，额定起重量1500kg（事发时无载荷），轮距约0.9m，重心高度约0.7m（空载），最大行驶速度13km/h，最小转弯半径1.8m。

（3）斜坡情况：冷库装卸平台西侧斜坡坡度约 $12.5^{\circ}$ 、长度7m。

丁某华未系安全带驾驶叉车从冷库装卸平台下方地面沿西侧斜坡上行至平台平面，直行约4米后在平台平面发生右转向（现场勘察有右拐弧形轮胎印）。在接近平台东侧边缘时，因车速过快、转向过急，导致叉车重心偏离稳定三角形，丁某华被甩出车外，掉在平台东侧下面。叉车左前轮超出平台东侧边缘后，车身倾斜，从1.5m高度向左侧翻坠落至地面。

根据以上分析和推导情况，丁某华无叉车特种作业操作资格证书，在未经过任何操作培训且未系安全带的情况下，启动并驾驶叉车。在驾驶过程中，车辆沿斜坡行驶至装卸平台平面后转向，由于速度过快导致叉车重心失稳，从1.5m高处侧翻并坠落。丁某华因未系安全带，在叉车侧翻坠落过程中被甩出，随后被侧翻落地的叉车压中头部导致死亡。丁某华违规操作叉车是造成本次
