# 重庆万州重庆天塑包装制品有限公司“12·11” 一般机械伤害事故调查报告

重庆万州重庆天塑包装制品有限公司“12·11”一般  
机械伤害事故调查组

2025 年 3 月

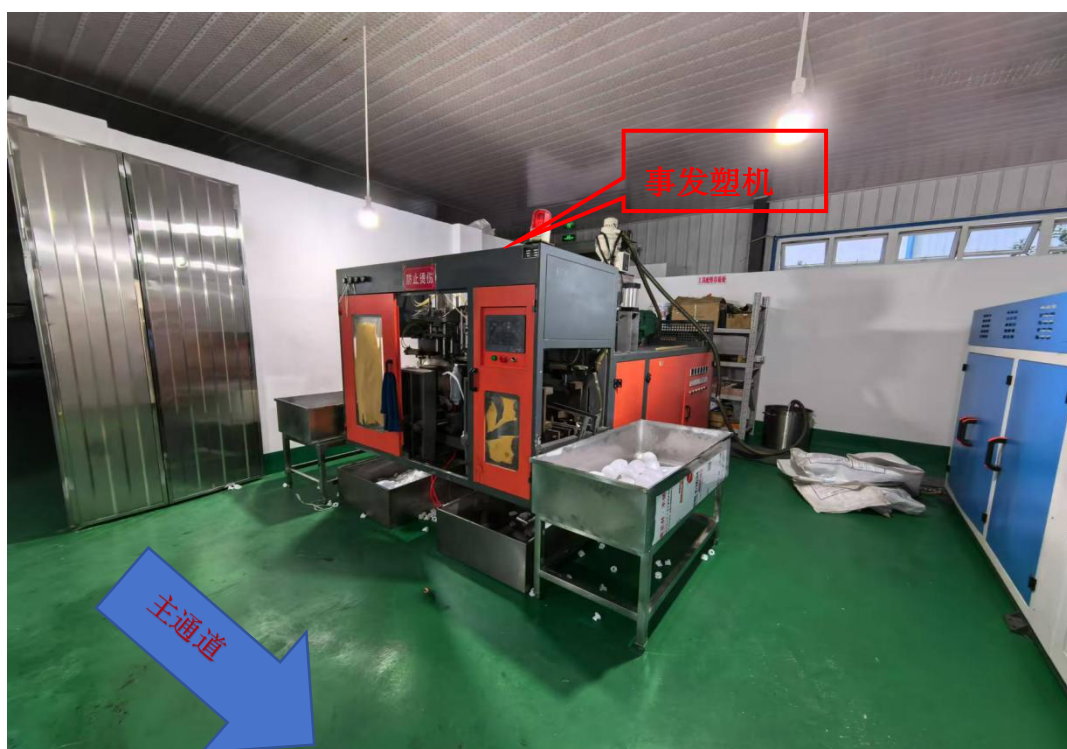
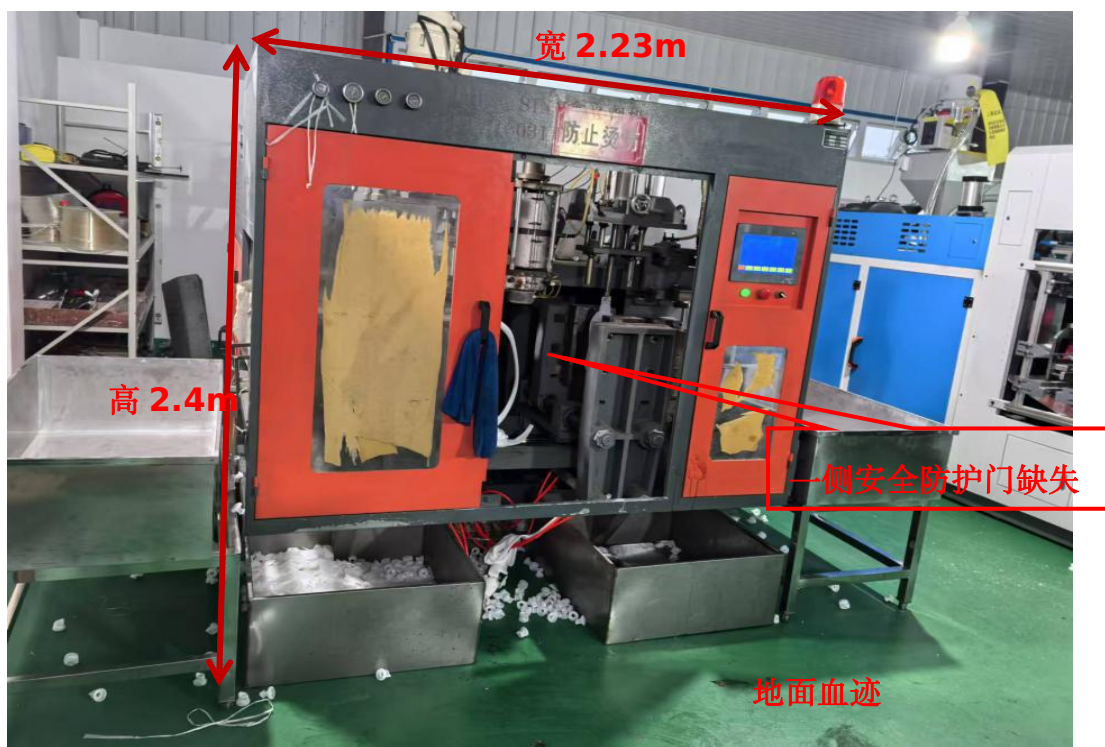
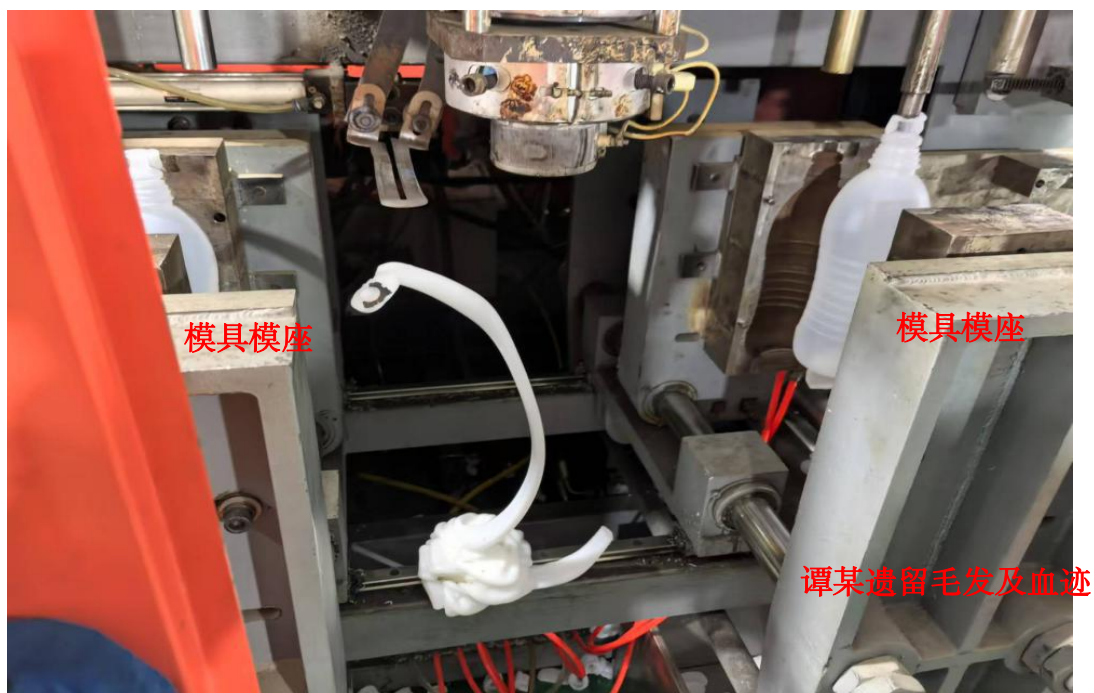
事发塑机为进入车间后左侧第一台 SINY 鑫义塑机，其型号为 86-03172120081。塑机高度为 1.95m，顶部贴有防止烫伤标识，塑机底部距地面 0.53m，地面有两个用于收集塑料瓶废品的不锈钢框，不锈钢框之间有宽度约为 0.35m 的间隙，不锈钢框之间的间隙有塑料废品。塑机机身部分高为 1.42m，宽为 1.78m，塑机上有一控制面板，用于控制塑机，控制面板下方有两个按钮，红色按钮为急停按钮。

塑机机身部分有两扇玻璃门，将塑机内部和外部隔开，靠车间内侧玻璃门缺失。塑机内部有用于塑料瓶成型的夹具和模具，在模具上有凝结的原材料。

商户郭某某处进行矫正、喷漆后，未对该塑机采取停机或警示措施，导致塑机安全防护门缺失后仍在运转。

2. 据调查，谭某在塑机运行时，将头部伸入了正在闭合的 A 模座和 B 模座之间，导致谭某头部瞬间受到模座的挤压，并直接形成致命性挤压伤。

综上所述，谭某违反操作规程<sup>[1]</sup>，擅自将头部伸入安全防护门缺失且正在运转的塑机内，致其头部受到模座的挤压后死亡，是本次事故发生的直接原因。

度和维修期间安全管理措施。二要对生产作业的场所、环节、过程开展全面安全检查、隐患排查，对发现的隐患及时处理；三要加强现场管理，及时纠正从业人员违规作业行为。四要改进生产工艺，将目前徒手拾取收集地面散落的塑料瓶废料的方法优化为工具捡拾。五要强化从业人员安全教育培训，着重开展安全操作规程、操作使用手册和企业规章制度的学习，增强从业人员安全风险意识和安全责任意识，坚决杜绝类似事故再次发生。
