**重庆万州重庆嘉钰顺建设有限公司**  
**“4·7”一般坍塌事故调查报告**

**重庆万州重庆嘉钰顺建设有限公司**  
**“4·7”一般坍塌事故调查组**  
2025 年 7 月

## “4·7”一般坍塌事故调查报告

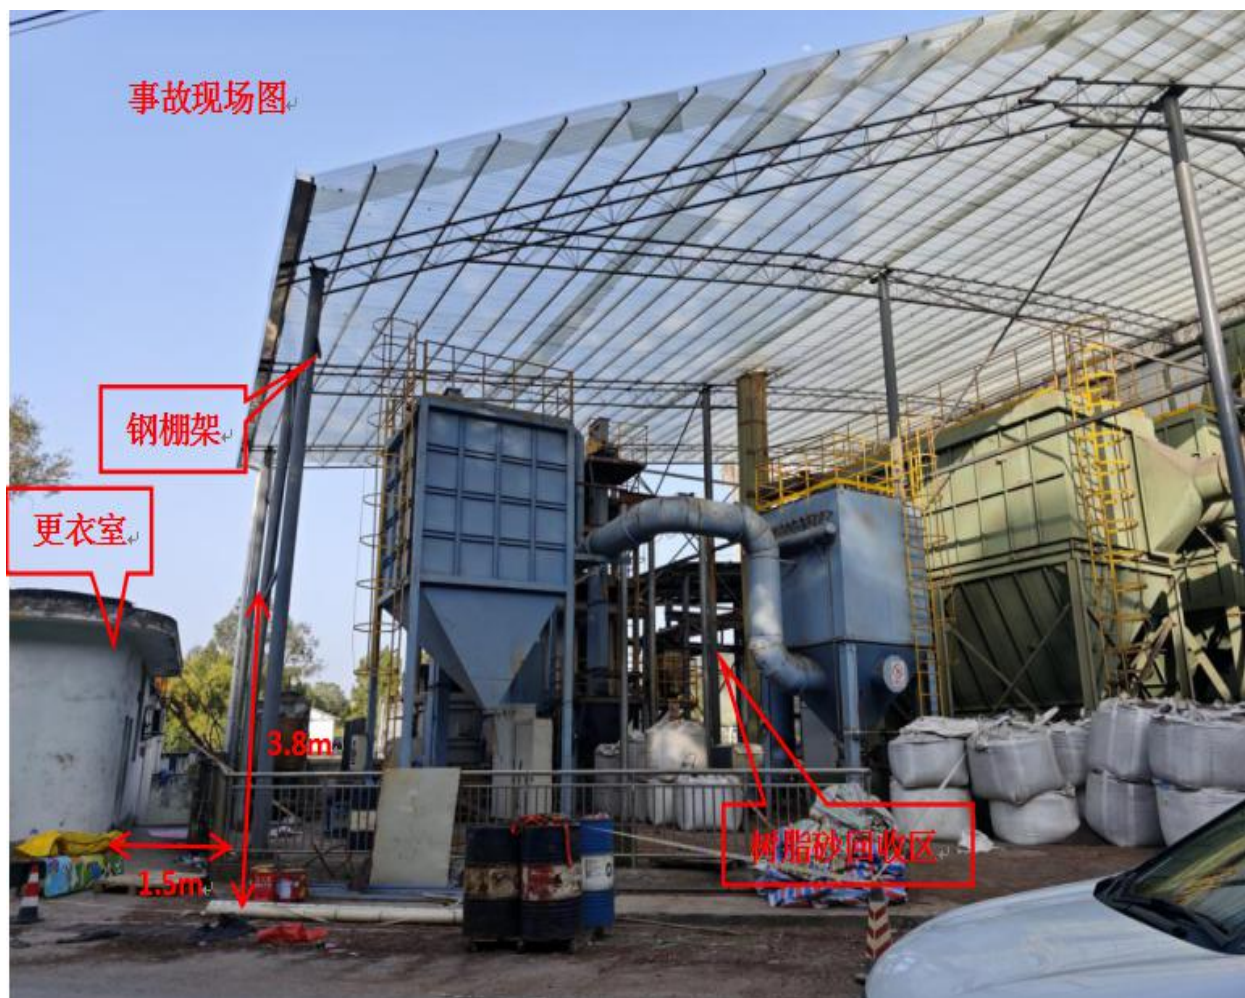
图 1

区，树脂砂回收区位于钢棚下方，钢棚高约为 9.1m，钢棚下方靠西侧有三根钢柱，用于支撑钢棚顶部，其中两根钢柱间缺少一根横梁，且缺少横梁处有焊点和锈蚀痕迹，痕迹距地面约为 3.8m。树脂砂回收区西侧为更衣室，二者间距为 1.5m（图 1）。

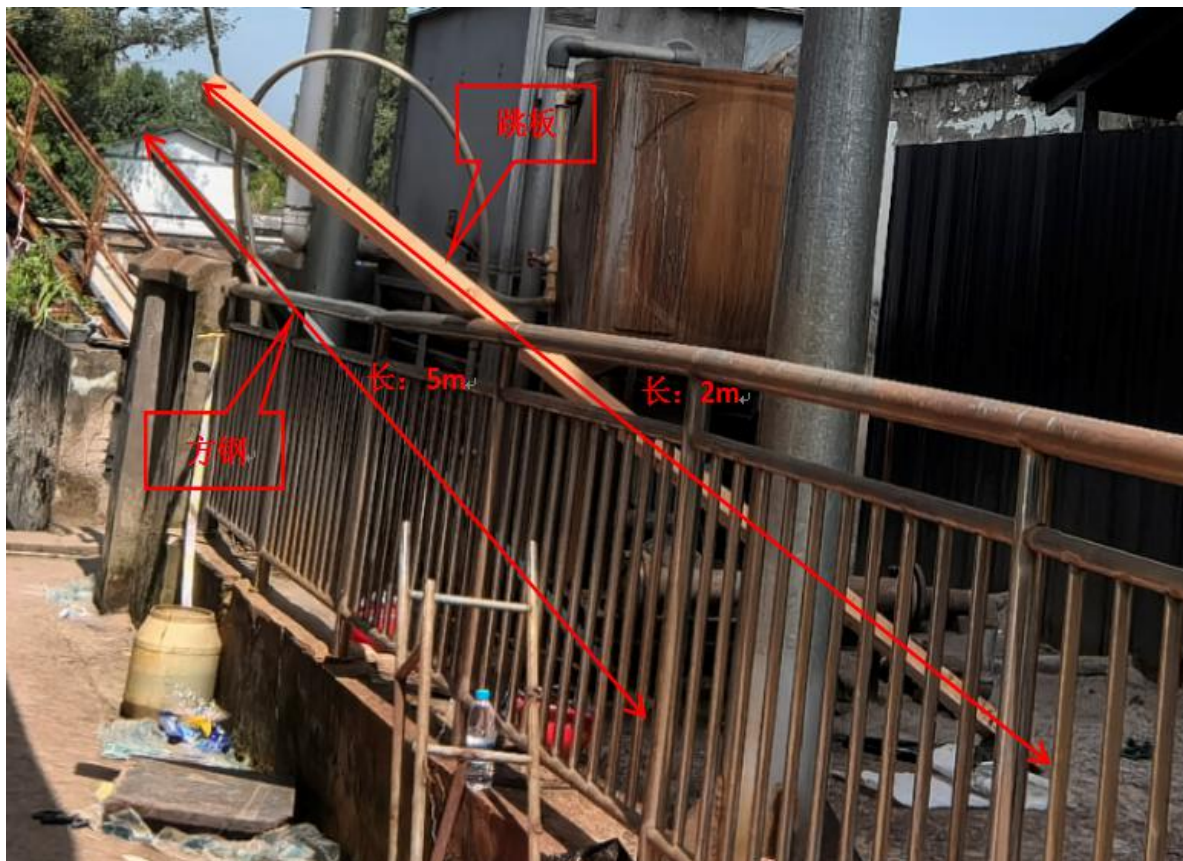
图 2

事发地点位于热发再生成车间树脂砂回收区与更衣室间，树脂砂回收区下方栏杆上有一木板，长：2.0m、宽：0.45m、厚：0.05m，木板旁有一根方钢，系坍塌的钢棚横梁，长：5m、

宽：0.1m、厚 0.05m，壁厚 0.01m（图 2），横梁和钢柱连接处有腐蚀和生锈的痕迹（图 3、图 4），地面方钢旁有一滚筒刷，系从业人员刷漆作业时使用。

1. 根据现场勘验和监控视频反映，作业现场存在横梁因锈蚀与立柱连接不稳而发生坍塌的安全事故隐患，从业人员周某某未排查作业现场安全隐患，违规将木板搭设在存在安全隐患的横梁上作业，导致横梁受力后发生坍塌。

应深刻汲取本次事故的教训,举一反三,切实落实安全生产主体责任。要对作业场所、厂房等房屋结构安全开展全面隐患排查,及时发现并消除作业现场的事故隐患,要结合本次事故对维修和刷漆等高处作业存在的隐患进行重点排查;要严格落实安全管理规章制度及操作规程,督促从业人员按操作规程作业,要督促从业人员正确佩戴安全防护设施,高处作业时系好安全带,并及时纠正从业人员违反安全管理规章制度及操作规程的行为,从根源上遏制事故的发生。

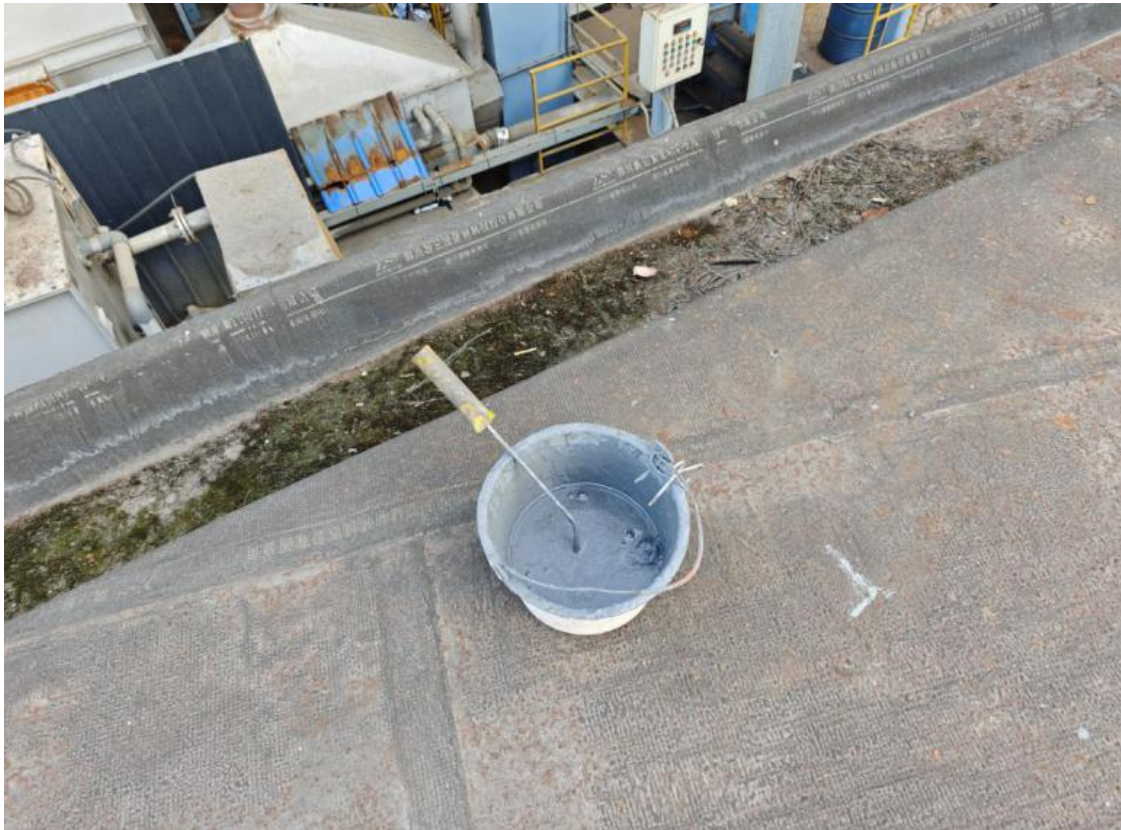
图5

热发再生成车间西侧的更衣室楼顶有一漆桶（图5），系从业人员刷漆作业时使用。
