# 上饶德兴兴远矿业有限公司“6·14” 一般坍塌事故调查报告

2026年6月14日14时50分左右，德兴市龙头山乡兴远矿业有限公司江龙古木纹矿（以下简称“江龙古木纹矿”）发生一起边坡坍塌事故，导致1辆挖掘机及驾驶员被垮塌泥石埋压，造成1人死亡。事故发生后，市委书记刘烁，市委副书记、市长李建涛，市委常委、常务副市长胡心田分别作出批示。

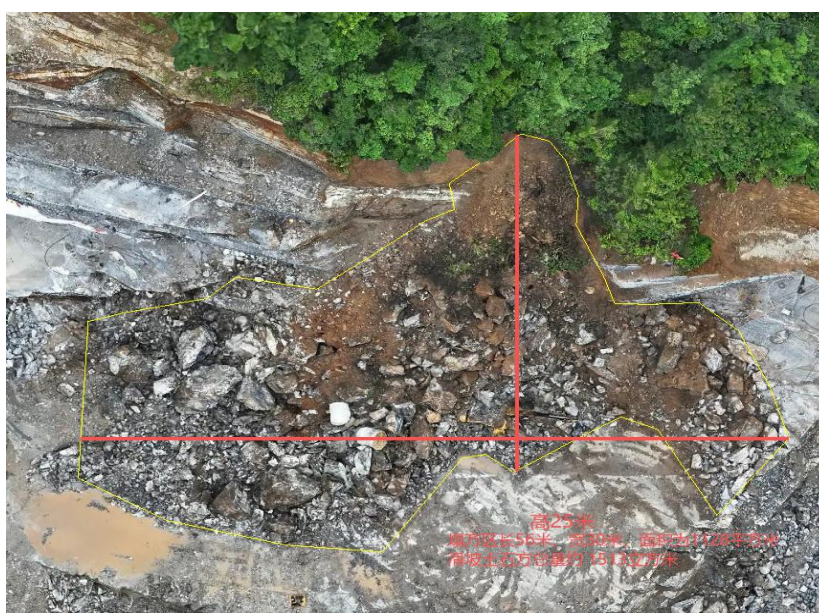
涉事区域为江龙木古纹矿矿山边坡,事故边坡区域发育一条高角度正断层,断层整体呈北东—南西走向,倾向南东,倾角为 $60^{\circ}-75^{\circ}$ ,断层贯通整个边坡坡面,现场断层泥特征明显。该断层出露高度2m,是本次边坡失稳垮塌的主要地质隐患点。经江西江汇地质工程勘察院有限公司进行现场勘察,事故滑坡坍塌点在矿山西北部,高25m,塌方最长处56m、最宽处30m,面积为 $1128\text{ m}^2$ ,滑坡土石总量约 $1514\text{ m}^3$ 。

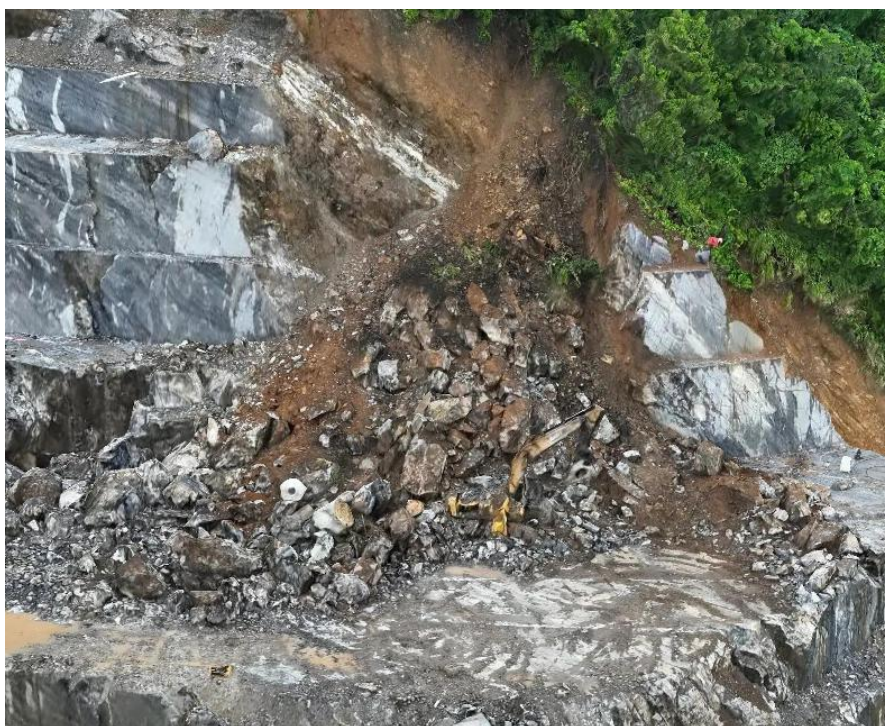
事故调查组委托江西江汇地质工程勘察院有限公司和市专家库专家到事故现场进行现场勘察：滑坡体在矿山的西北部，事故类型为边坡倾倒式垮塌，垮塌后形成泥石混合滑坡体，中心区

压倒一挖机，滑坡体底部标高为 790m，高 25m，最长处 56m，最宽处 30m，面积为 1128 m<sup>2</sup>，滑坡产生的土石方量为 1514m<sup>3</sup>。

张某某违反安全操作规程，驾驶带破碎锤的挖机在+790m 平台边坡处进行破碎作业破坏了此处坡脚岩性的完整性，降低了该区域边坡的稳定性<sup>[2]</sup>，最终引发边坡倾倒式垮塌导致事故发生。

[2] 《德兴市兴远矿业有限公司德兴市江龙古木纹矿“6·14”边坡垮塌事故现场勘查报告》：事故边坡区域发育一条高角度正断层，断层整体呈北东—南西走向，倾向南东，倾角为 60°—75°，断层贯通整个边坡坡面，现场断层泥特征明显。加之矿区前期曾出现连续降雨，雨水持续冲刷、浸润边坡坡面的小角度斜交断层，导致断层及周边岩土体结构强度大幅下降、稳定性丧失。
