# 重庆万州重庆付沟石材有限公司 “3·6”一般机械伤害事故调查报告

重庆万州重庆付沟石材有限公司  
“3·6”一般机械伤害事故调查组  
2025 年 4 月

## “3·6”一般机械伤害事故调查报告

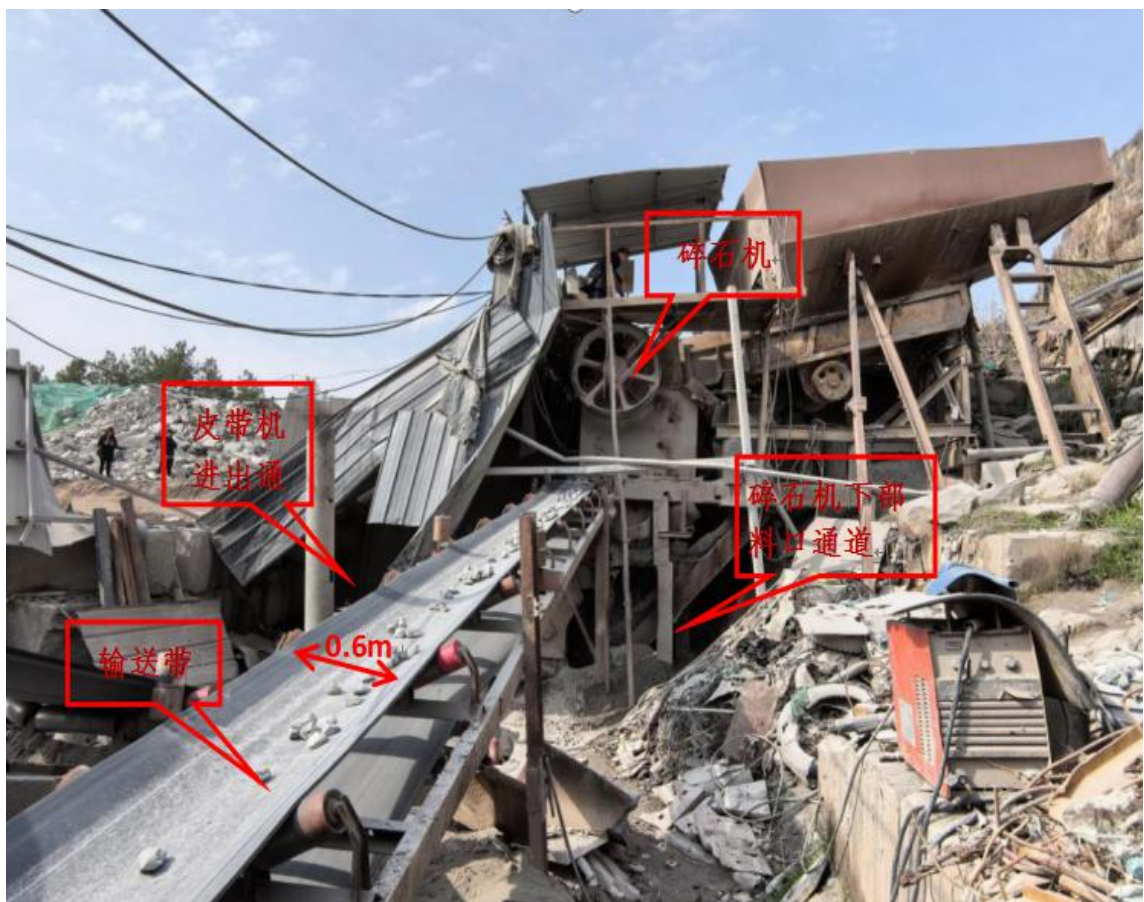
图一

事故现场位于重庆市万州区天城街道付沟村 4 组付沟石材公司砂石加工线（见图一），现场有一台用于粉碎渣石的碎石机，碎石机由电箱控制，碎石机下方通过滚筒连接输送带，输送带共有两条，宽度为 0.6m。

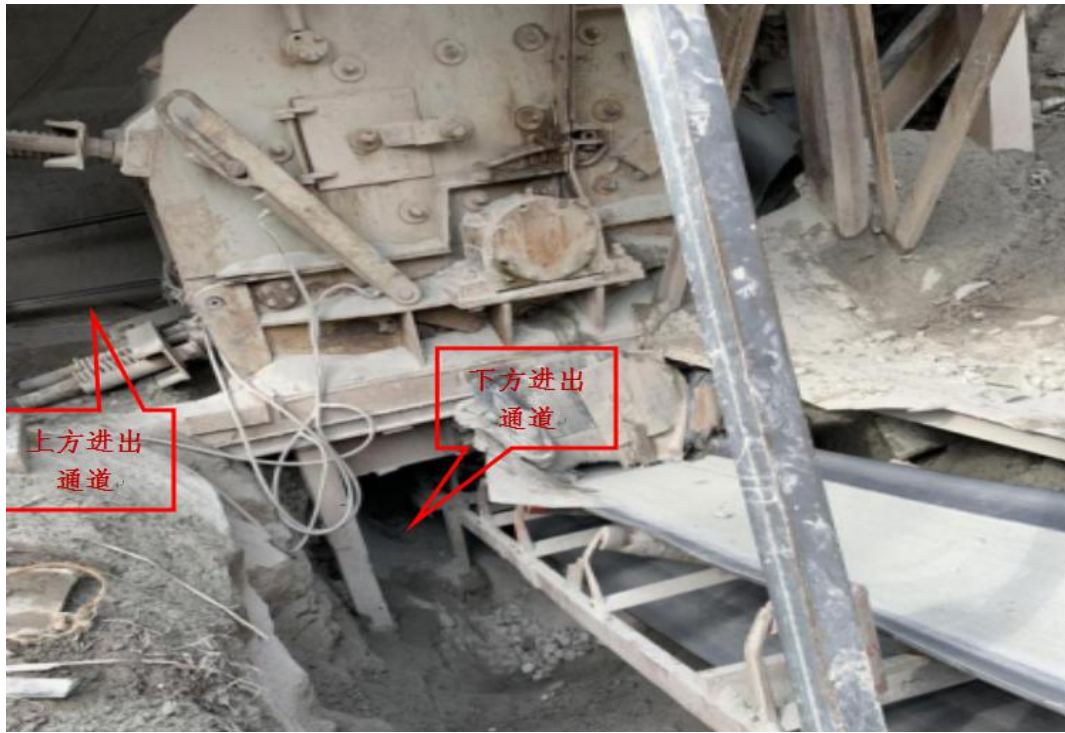
图二

事发地点为碎石机下方的输送带滚筒旁，输送带滚筒未设置防护措施，破碎机旁和下方均有通道进入输送带滚筒附近（见图二），地面有一防尘口罩，系作业人员何某某佩戴，输送带滚筒上有被卷入滚筒的衣物，系何某某作业时所穿衣物（见图

应深刻汲取本次事故的教训，举一反三，切实落实安全生产主体责任。要认真组织从业人员开展入职安全教育培训和日常安全教育培训，确保从业人员具备必要的安全生产知识，熟悉安全生产规章制度，熟练掌握安全生产操作规程；要对作业场所开展全面隐患排查，及时排查并治理作业现场的事故隐患，尤其要结合本次事故对存在机械伤害风险的检修通道、运行设备安装安全防护装置；要制定碎石机、皮带输送机安全运行管理制度和拾取废料作业的安全操作规程，完善事故应急处置措施，加强现场管理力度，及时纠正作业现场违规行为，督促作业人员按操作规程作业，从根源上遏制事故的发生。

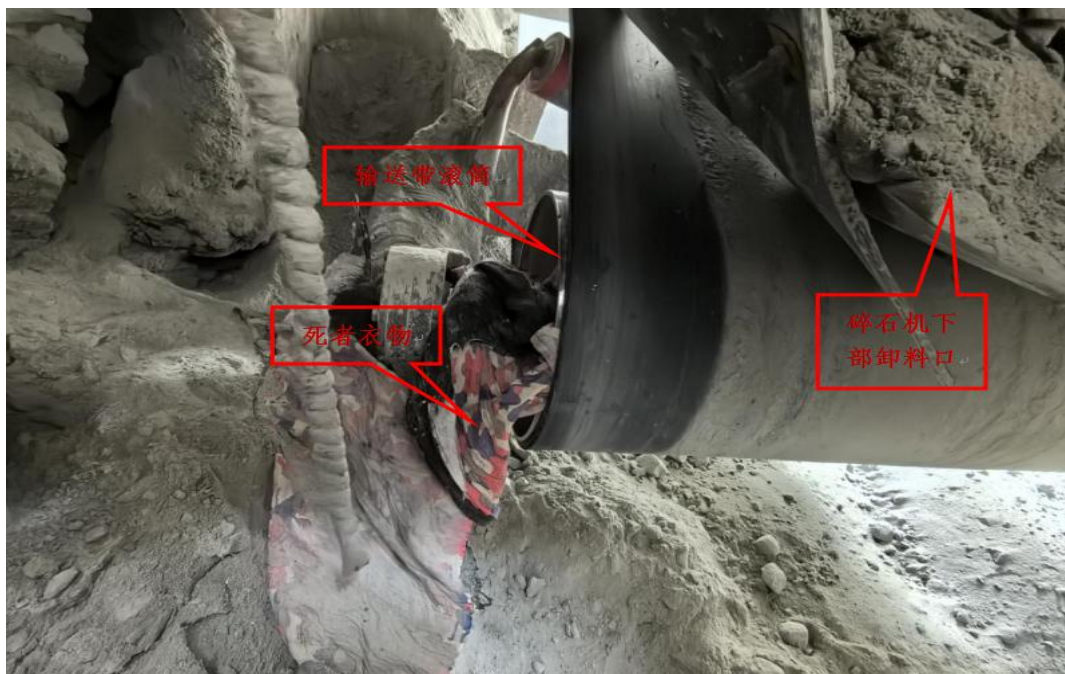
图三

三)。

1.依据现场勘验及事故调查组专家组出具的事故原因分析意见，作业现场的皮带输送机安全检修通道和碎石机下部卸料口进出安全通道无防人员误入机电联锁保护装置与安全隔离防护措施，无法防范设备运行期间作业人员进入破碎机卸料口下部的皮带输送机滚筒处的情况；皮带输送机安全装置不符合《带式输送机安全规范》<sup>[1]</sup>规定，滚筒无安全防护措施，衣物有被卷入输送带滚筒的风险。

综上所述，付沟石材公司皮带输送机滚筒未按规定设置安全防护措施，作业人员何某某在设备运行期间擅自冒险进入破碎机卸料口下部的皮带输送机滚筒处致其被输送带滚筒卷入后死亡是本次事故的直接原因。

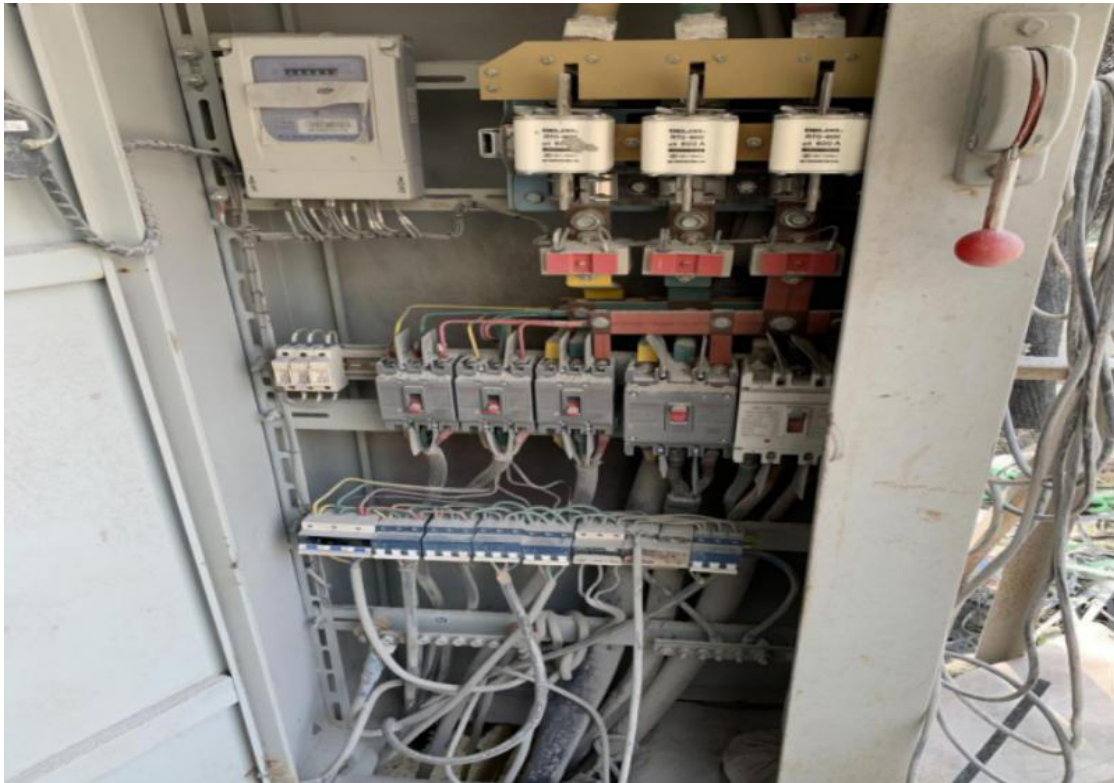
图四

碎石机与皮带输送机控制混合安装在一个箱体内（见图四），控制由一个手动隔离开关控制外接电源，由一个 600A（RTO-600A 德力西产品）陶瓷熔断器作保护，利用交流接触器连接分别控制碎石机与皮带输送机。
