# 重庆万州重庆新快兑现科技有限公司 “10·6”一般机械伤害事故调查报告

重庆万州重庆新快兑现科技有限公司  
“10·6”一般机械伤害事故调查组  
2026 年 1 月

## “10·6”一般机械伤害事故调查报告

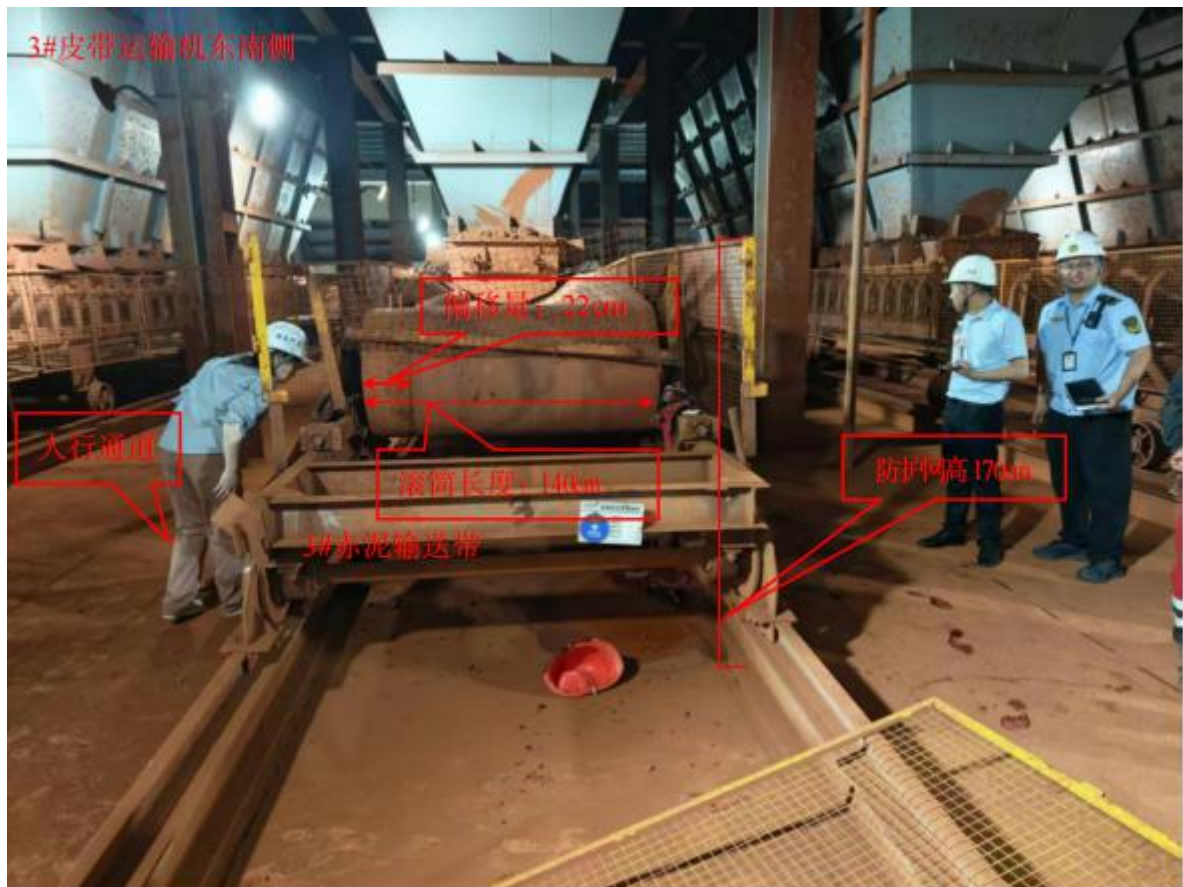
图 1 3#皮带输送机东南侧

事故现场位于九龙万博公司沉降压滤车间 3 楼 3#皮带运输机处。3#皮带运输机滚轮直径 60cm，长 140cm，皮带宽度 140cm，皮带向东南侧偏移量为 22cm，安全防护网最高处距地面 170cm，最低处距地面 96cm，见图 1。

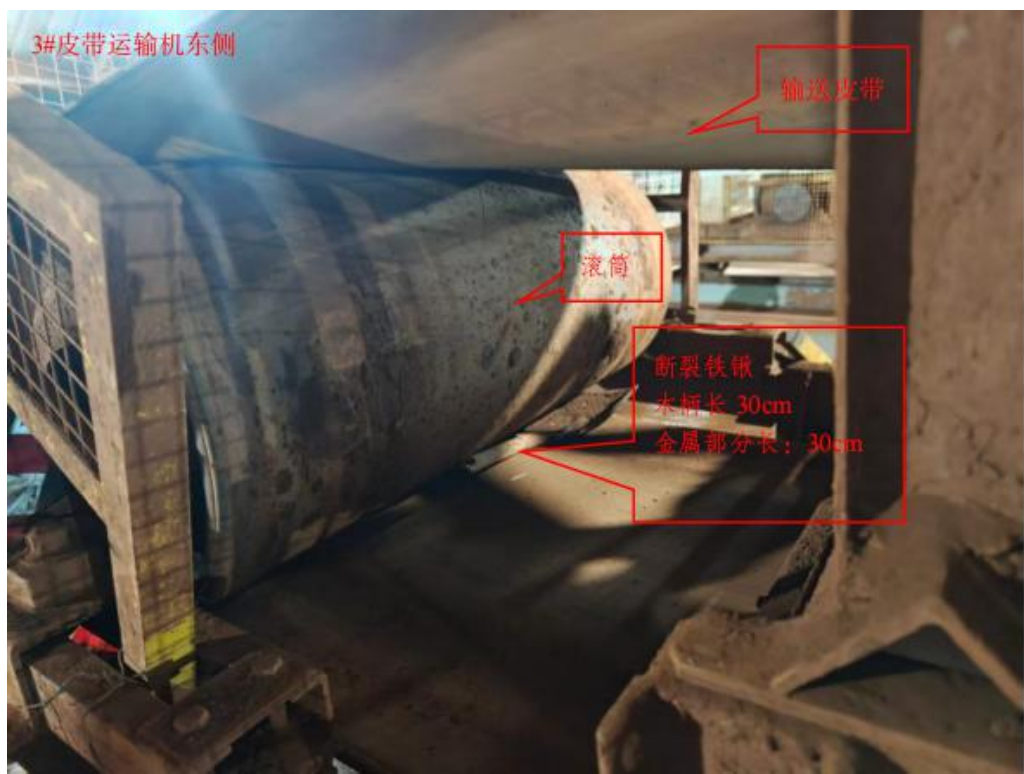
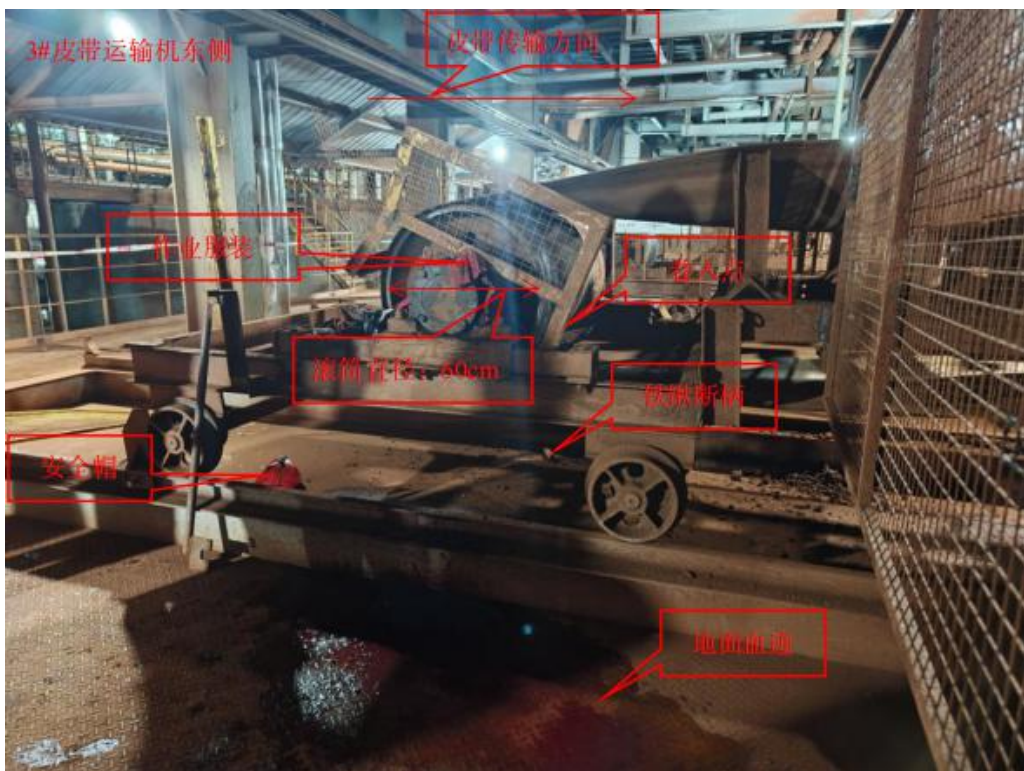
3#皮带输送机两侧安全防护网打开，顶部防护网破损，滚轮与下方皮带连接处有一木柄断裂的铁锹，长度为 60cm，滚轮东南侧与防护网连接处有部分破损衣物，为死者卷入点，事故现场地面有大片血迹、一顶破损的安全帽和一根断裂的铁锹木柄，见图 2、图 3。

图 2 3#皮带输送机东侧

图 3 3#皮带输送机东侧

新快兑现公司作业人员伍某某在九龙万博公司沉降压滤车间3楼3#皮带运输机运行过程中，擅自拆除安全防护网，违规实施清理作业，冒险将铁锹伸入皮带运输机滚筒，导致其被滚筒卷入并死亡，是本次事故的直接原因。

应深刻汲取本次事故的教训，举一反三，切实落实安全生产主体责任。一是要加强作业现场安全管理，科学辨识安全风险，针对皮带运输机安全风险特点，从组织、技术、管理等方面对安全风险进行有效管控，严抓作业过程安全管控制度落实，严管生产现场违规作业，整治违章指挥、违规作业现象；二是要建立健全生产安全事故隐患排查治理、检维修等相关安全管理制度，明确操作标准和应急处置流程、做好风险研判和现场管理；三是要对作业人员再次开展安全教育培训，重点针对皮

要压实业主安全管理首要责任，总结事故教训，组织委外单位开展事故警示教育。一是要进一步加强对委外单位安全生产工作的统一协调、管理，强化对委外单位安全工作的指导和督查，督促新快兑现公司建立健全隐患排查治理制度，完善对作业人员的安全教育培训考核；二是要督促委外单位落实安全生产主体责任，加大巡查、检查力度，切实加强现场安全管理，将安全生产规章制度和操作规程落到实处；三是针对皮带运输机运行过程中跑偏的问题，总结产生原因，进一步规范完善《皮带运输机检修、清理安全操作规程》。
