# 重庆万州重庆市四通冶金有限公司 “9·14”一般高处坠落事故调查报告

重庆万州重庆市四通冶金有限公司  
“9·14”一般高处坠落事故调查组  
2025 年 11 月

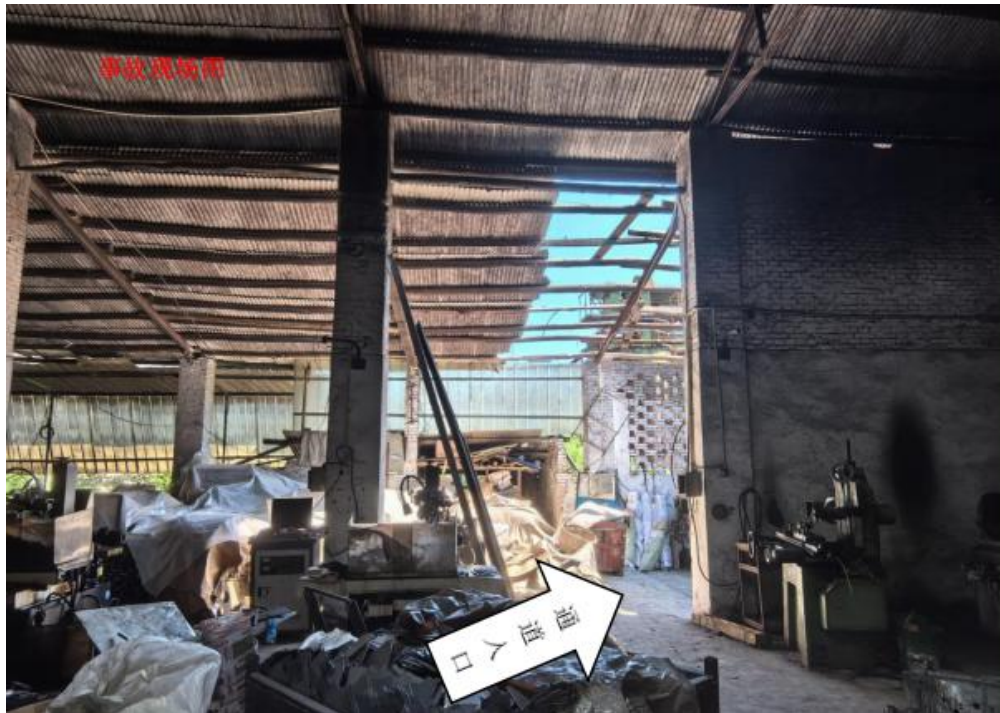
图 1

事故现场位于四通冶金公司 9#车间与库房之间通道处，通道位于 9#车间东北侧，通道西侧连接 9#厂房，东侧连接库房，南北两侧为砖墙，通道地面为水泥路面，顶部为木质横梁，木质横梁上覆盖着玻纤瓦，通道顶部部分玻纤瓦已被拆除（见图 1）。

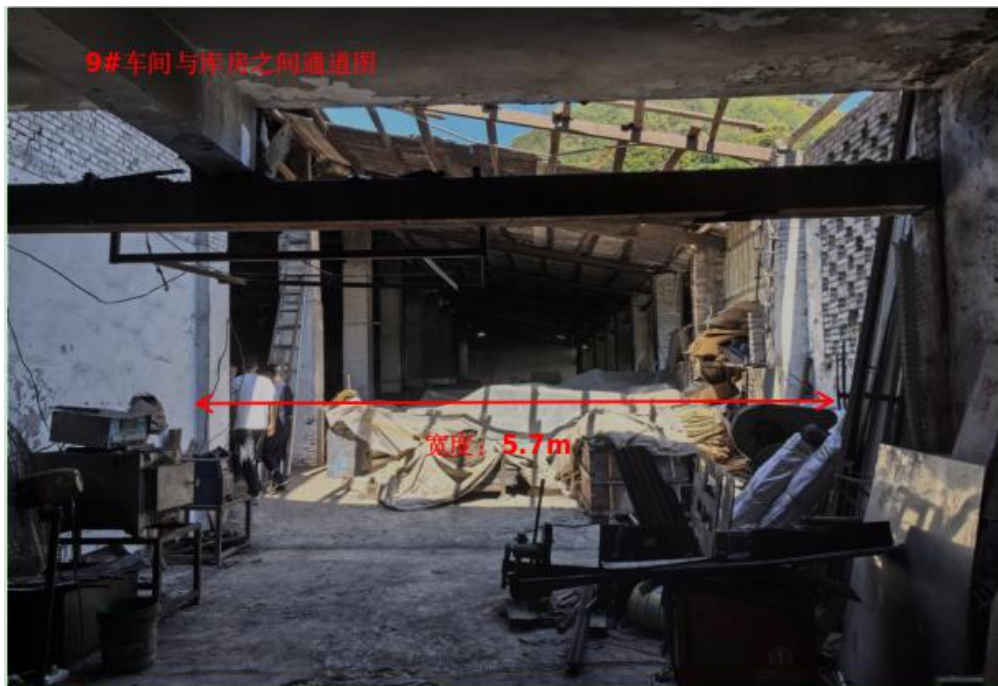
图 2

经测量，9#车间与库房之间通道宽度为 5.7m，通道顶部距地面高度为 5.1m。坠落点位于 9#车间与库房之间通道入口处，距入口 2.1m。现场有一根断裂的木棒，系死者作业工具。现场未发现死者作业使用的安全防护用品（见图 2 和图 3）。
