永丰陶唐鹰鹏水泥有限公司  
“4•1”一般灼烫事故  
调查报告

永丰县人民政府事故调查组

2026 年 5 月

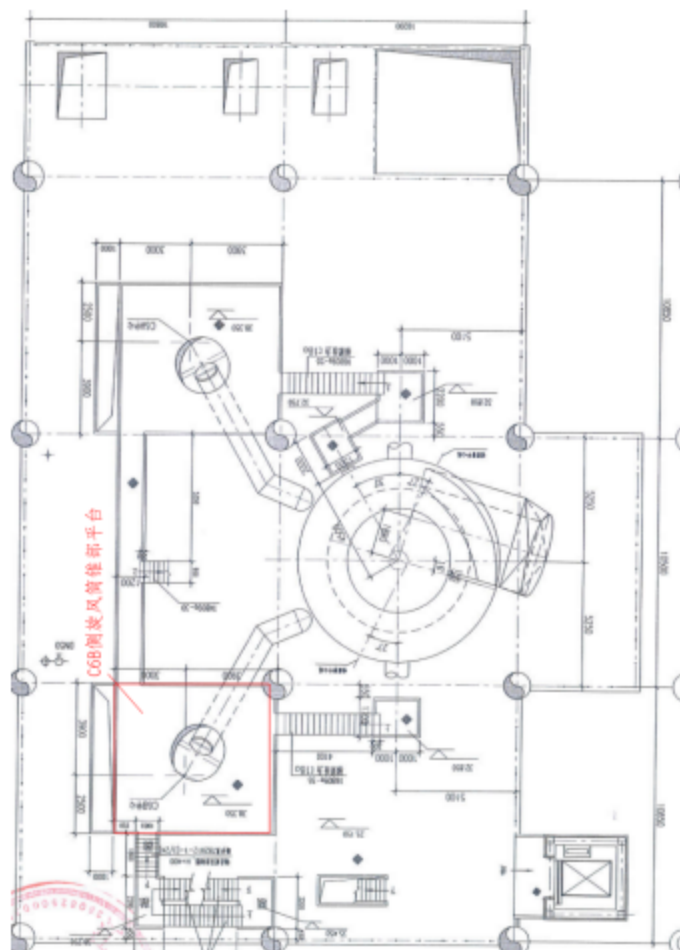
1. C6 旋风筒平面图

事故现场位于江西鹰鹏水泥有限公司 4500t/d 熟料新型干法水泥生产线，六级 NSP 新型干法悬浮预热器 C6B 侧旋风筒锥部平台，平台设置有围栏及一个安全通道。

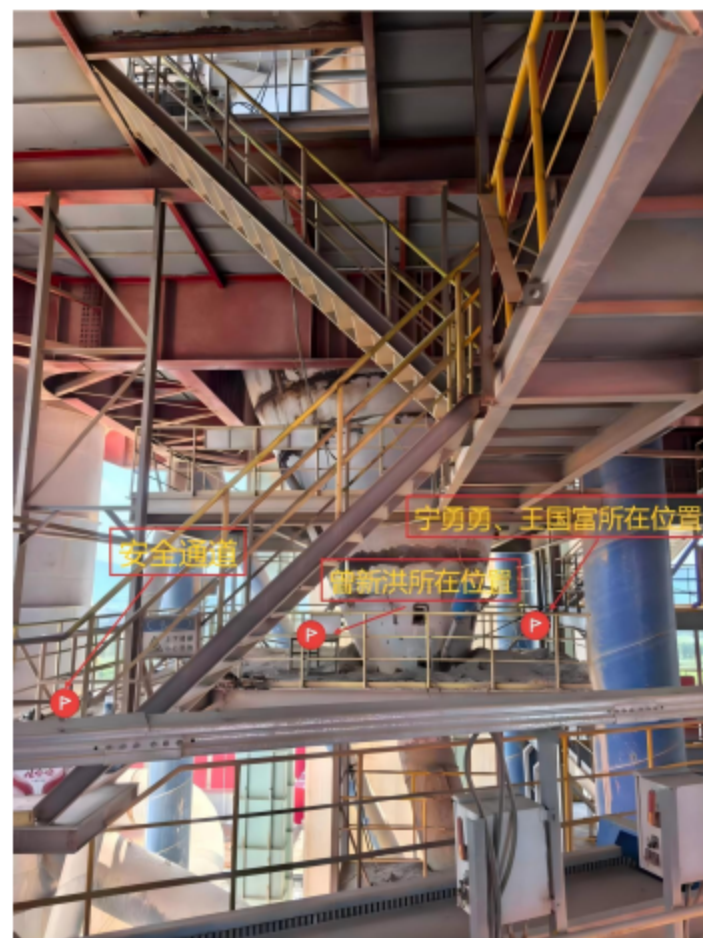
2. 受伤人员位置

经询问相关人员，事故发生时宁某某、王某某、曾某某在 C6B 侧旋风筒锥部平台，刘某某在 C6B 侧旋风筒锥部平台的上一层平台，赵某某、叶某某在 C6A 侧旋风筒锥部平台。
