**重庆万州重庆聂耳建筑工程有限公司  
“6·26”一般高处坠落事故调查报告**

**重庆万州重庆聂耳建筑工程有限公司  
“6·26”一般高处坠落事故调查组  
2025 年 9 月**

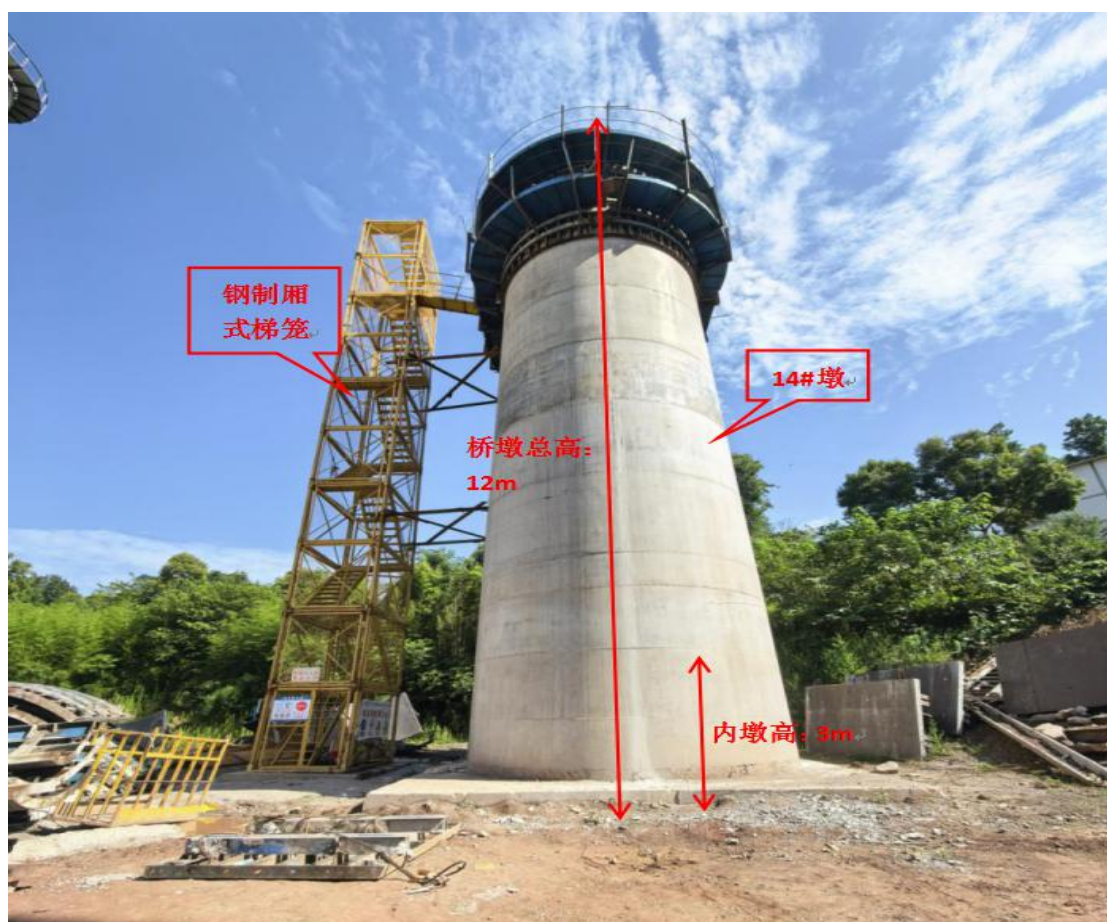
图 1

事故现场位于重庆市万州区沙河街道成达万高速铁路(万州)工程指挥部二工区福寿桥右线 14#墩，14#墩旁为钢制厢式梯笼，厢式梯笼与 14#墩相连，14#墩高约 12 米，底部实体墩高约 3 米（见图 1）。

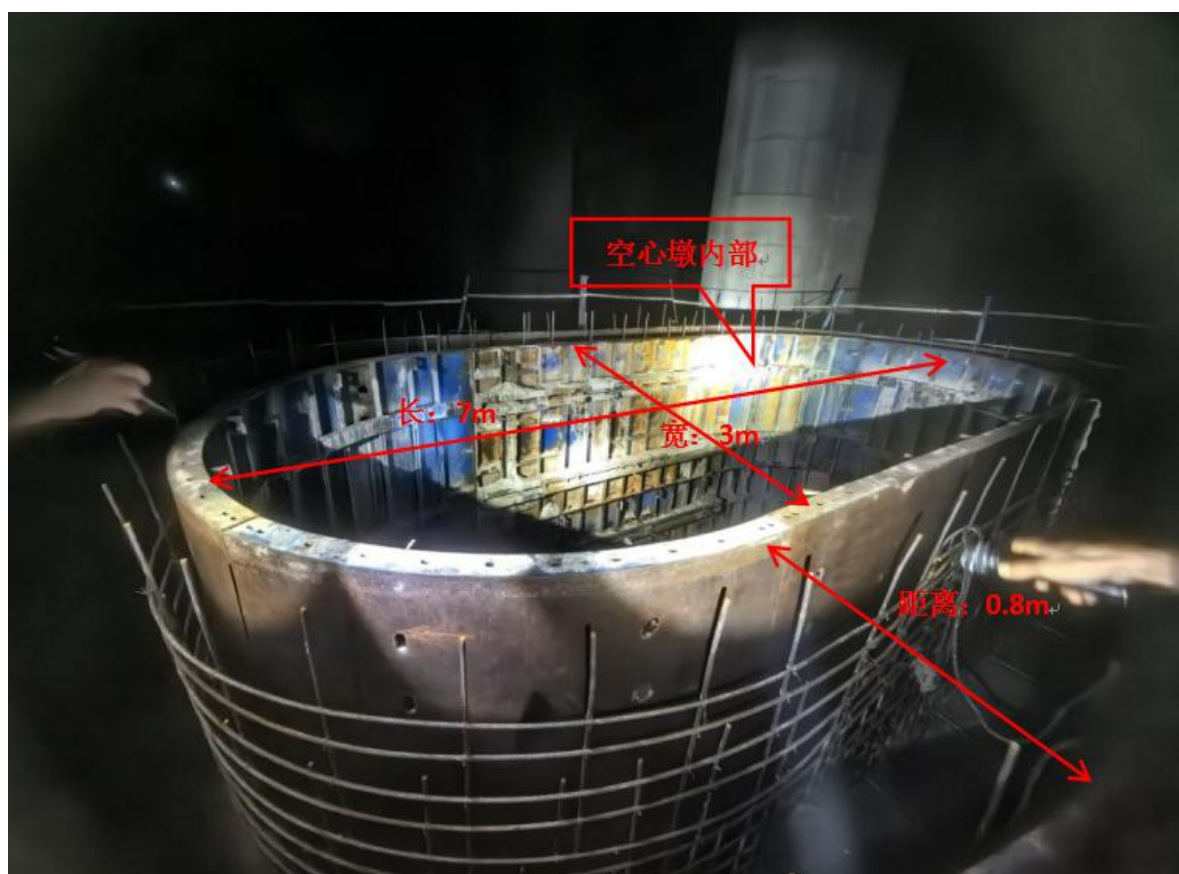
图 2

14#墩系钢筋混凝土结构的空心桥墩，桥墩两头为圆弧形，中间为长方形，宽度约为 4.6 米，总长度约为 7 米，桥墩顶面距空心墩内部地面高度约为 9 米，空心墩使用钢板在桥墩内部隔离而成，隔板与桥墩间为钢筋混凝土结构，宽度约为 0.8 米，空心墩形状与桥墩相似，两头为圆弧形，中间为长方形，宽度约为 3 米（见图 2）。

2. 根据现场勘验，14#墩顶面距内部地面高度约为 9m，属于高处临边作业区域，聂耳建筑公司未按规定在高处临边作业区域设置安全防护设施<sup>[2]</sup>，致使从业人员韩某某在 14#墩顶面作业时直接坠落至 14#墩内部地面，导致本次事故的发生。

应深刻汲取本次事故的教训，举一反三，切实落实安全生产主体责任。应立即对事故现场进行整改，在 14#墩顶面设置安全网等防护措施，并对项目高处临边作业面进行全面排查，及时消除高处临边作业面未设置安全防护措施的事故隐患。分析事故原因，针对此次事故暴露的隐患组织项目从业人员开展安全警示教

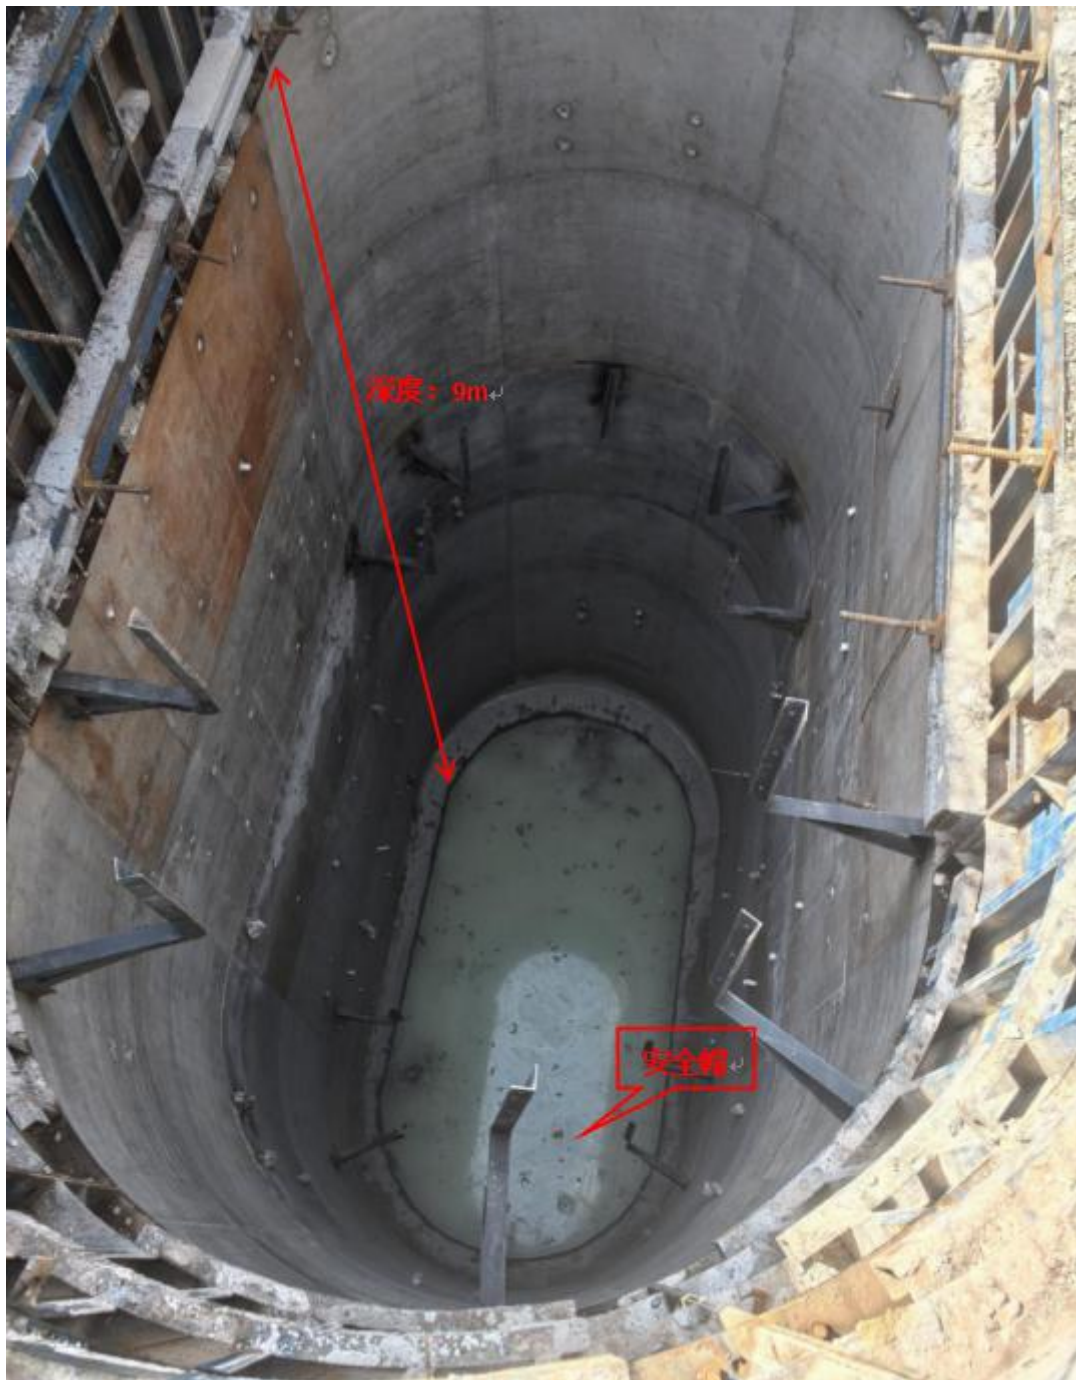
图 3

事发地点位于 14#墩空心墩内部地面，空心墩内部纵深约为 9 米，空心墩底部地面有一安全帽，系从业人员韩某某作业时佩戴（见图 3）。

1. 根据调查，从业人员韩某某在 14#墩顶面清理杂物时未按规定正确使用安全带<sup>[1]</sup>，导致其从 14#墩顶面直接坠落至 14#墩内部地面。

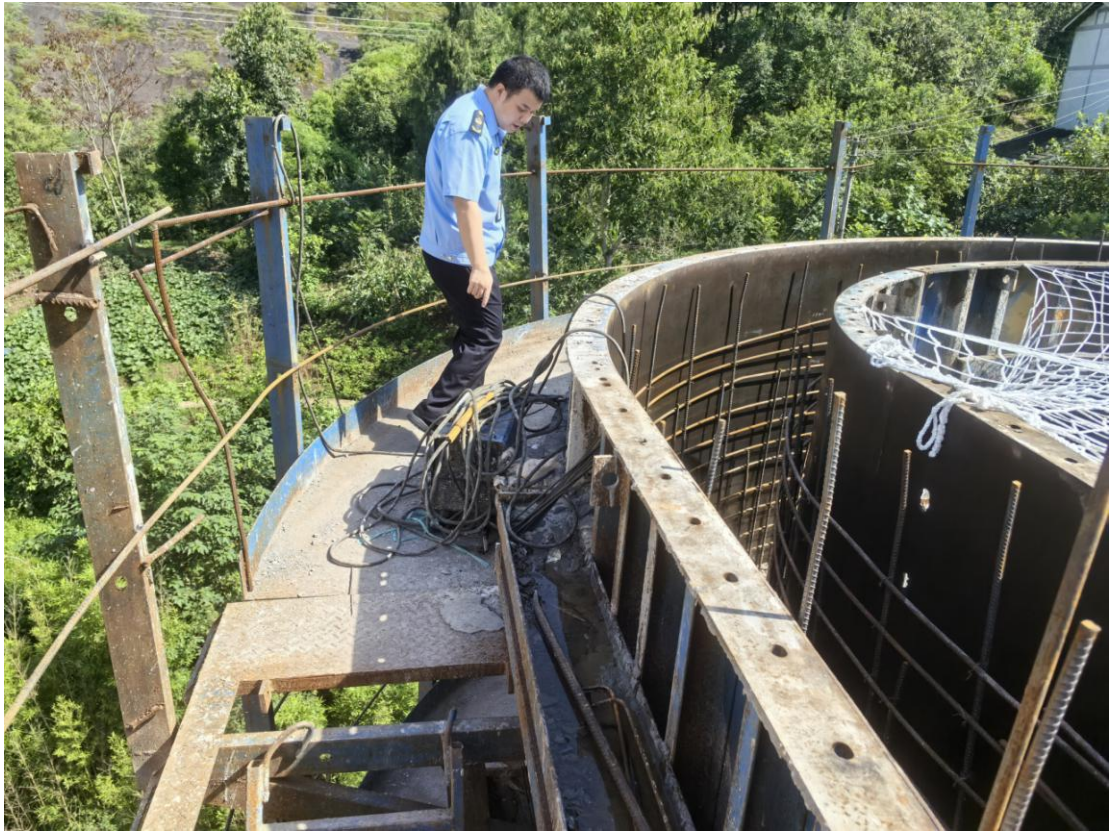
图 4

14#墩桥墩外侧钢板上 有电线等杂物（见图 4）。
