# 万安肖继辉冷库建设项目“5·26” 一般触电事故调查报告

万安县人民政府事故调查组

2025 年 9 月 12 日

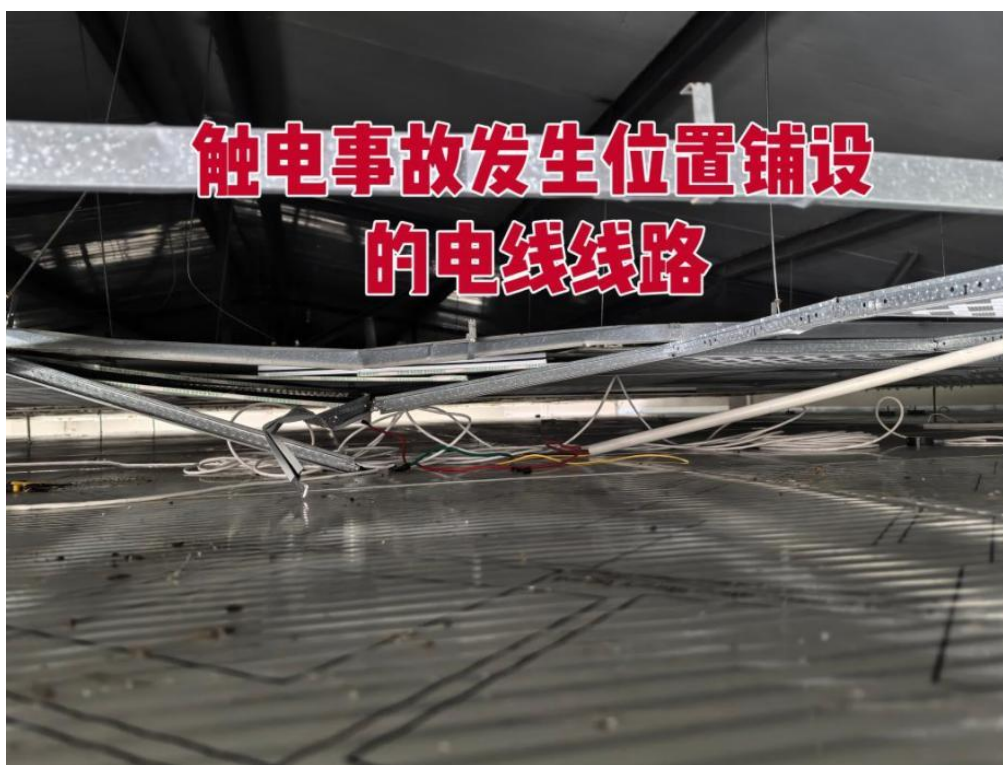
图 1：铺设电线线路示意图（顶部）

事发冷库位于万安县创新投资有限公司已建成车间厂房内，冷库长 11m，宽 9.6m，高 2.6m，分隔为两间，总面积为 105.6 m<sup>2</sup>。吊顶上电线凌乱，部分吊顶板破损。

冷库制冷设备安装工、电工毛志勇安全意识淡薄，未经过专业培训并取得电工证等特种作业操作证进行电线铺设和搭接工作，在铺设电线线路时，未切断电源擅自违规冒险作业，是导致事故发生的直接原因。

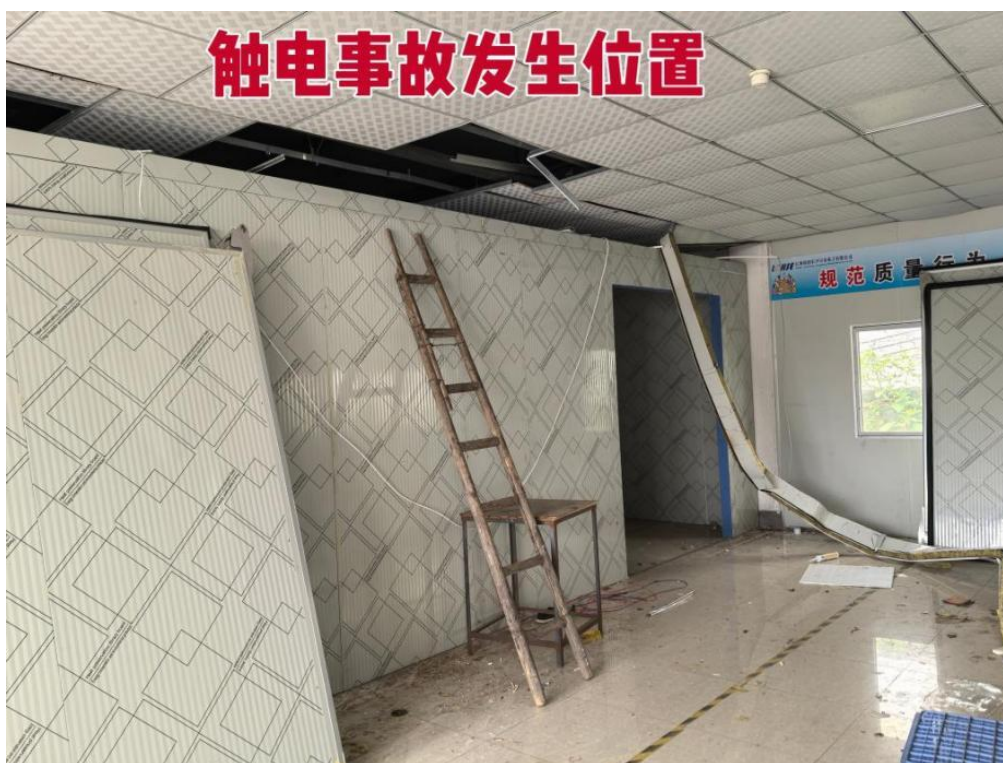
图 2：事故现场位置示意图

5月26日8时，毛志刚安排毛志勇、毛炳生在万安县创新创业园车间厂房内开展冷库建设，毛志勇负责铺设电线作业，毛炳生负责搬运材料等辅助作业。电线铺设作业至10时左右，毛炳生呼叫毛志勇，无应答，遂沿楼梯爬上库房顶部吊顶施工区域查看，发现毛志勇触电不省人事，赶紧下来关闭电闸。10时02分毛炳生拨打毛志刚电话，10时08分拨打120急救电话。10时18分左右，县人民医院120急救中心医生到达现场，由于毛志勇在冷库顶部和吊顶拉杆的夹缝中施救困难，万安县创新投资有限公司管理人员王苏霞拨打119消防救援大队电话。10时30分
