# 王春芳花店“4·29”触电一般事故调查报告

“4·29”触电一般事故调查组

2018 年 6 月 15 日

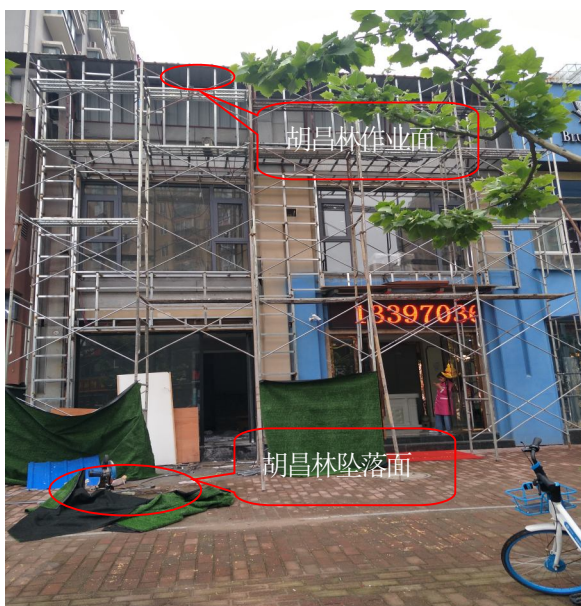
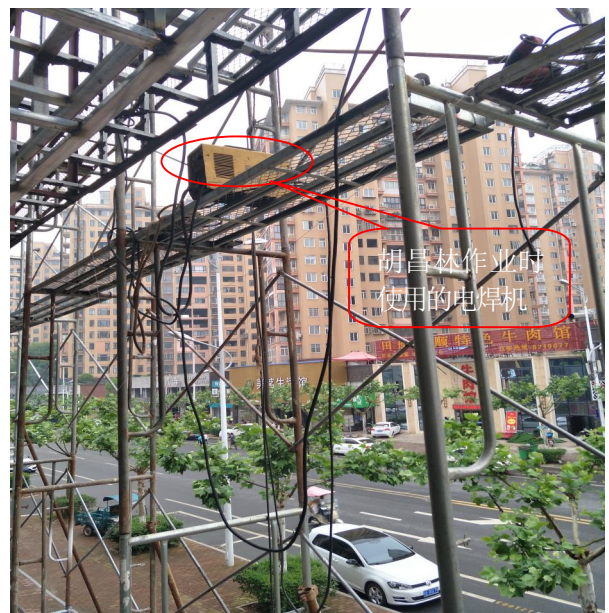
事故现场图片

王春芳承租的店面于 2017 年 12 月份开始进行装饰施工。施工期间，王胜富租用了多组井字型临时活动式脚手架，并由租赁公司负责搭设在该店面门口，共五层总高约 8 米，用于店面门楣制作安装使用。

经现场勘验调查和对体表检查后分析，胡昌林左右手见皮肤焦灼伤，符合电流斑特征，头顶部挫伤擦伤及枕部颅骨凹陷性骨折系高处坠落形成，认为胡昌林在高处作业时触电后坠落至地面致头部严重损伤。因焊接设备漏电，电路未设置漏电保护装置，致使脚手架带电，造成触电坠落。

王春芳对施工现场疏于管理，提供现场施工作业用的220V低压电源未装设漏电保护器，不符合《建筑施工安全技术统一规范》（GB50870-2013）第8.5.7条的规定，漏电时未能起到有效的安全保护，未制定安全生产规章制度和操作规程，未对从业人员进行安全生产教育培训，未向从业人员如实告知作业场所和工作岗位存在的危险因素、防范措施以及事故应急措施，将施工现场管理交由不具备安全管理资格的王胜富进行安全管理。

1、胡昌林安全意识淡薄，自我防范能力差，未取得登高及电焊《特种作业操作证》的情况下，进行高处焊接作业，作业过程中，对周边危险因素辨识不足，将电源插座及电焊机直接搭放在脚手架上，未采取有效的漏电保护措施，未佩戴个人安全防护用品，在焊接作业时触电坠落，对本起事故负直接责任。因其在事故中死亡，建议安监局免于行政处罚。

王春芳要深刻吸取本次事故教训，**一是要**严格执行安全生产的有关规定，落实主体责任，制定相关的规章制度和操作规程，将装修装饰工程发包给具有相应施工资质的单位，按照国家有关安全规定组织施工，施工过程中，要安排具备安全管理资格的管理人员进行安全管理，应当对特种作业岗位的从业人员进行资格审查。**二是**督促从业人员严格执行安全生产规章制度和安全操作规程，对环境和条件较为复杂的作业场所，如实告知作业场所和工作岗位存在的危险因素、防范措施以及事故应急措施，为从业人员提供符合国家标准或行业标准的劳动防护用品并督促其正确佩戴和使用。**三是**按照“安全第一，预防为主”的原则，全面开展一次隐患排查工作，摸清情况，对存在事故隐患的要严格按照有关规定进行整改后再组织施工，切实落实安全生产主体责任，防微
