# 上饶市新业创客科技有限公司

## “1·07”高处坠落一般事故调查报告

2018年1月7日9时30分左右，地处信州区朝阳产业园的鞋业孵化园职工宿舍室内装修时发生一起高处坠落事故，造成一人死亡。事故造成直接经济损失为83万元。

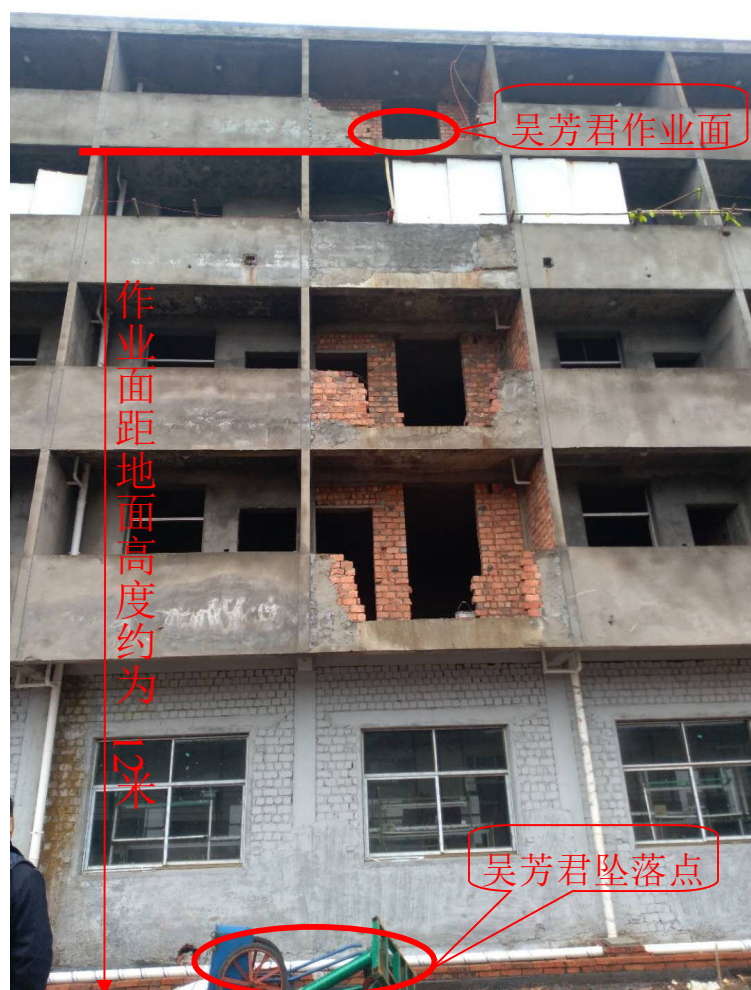
室内粉刷作业，因作业所需砂石等建筑材料需采用吊机运送到各楼层，现场负责人徐耀亮安排吕有青、吴芳土、吴芳君从隔壁厂房找来一台单臂吊机安装在三楼使用。1月7日上午吕有青等人将三楼的单臂吊机拆除安装至五楼，吊机组装完毕后，吕有青、吴芳土两人返回三楼抬水泥板用于固定吊机底座，留在五楼的吴芳君将吊机吊钩放到三楼位置，要求吕有青到三楼将吊钩钩在翻斗车（车内放有一袋砂石）上，吕有青到三楼后将吊钩钩住翻斗车，便和吴芳土一起抬水泥板返回五楼，吴芳君随即开始吊运，在吕有青、吴芳土两人抬到五楼楼梯口时听到楼下传来“砰”地一声，吕有青、吴芳土随即跑到窗口查看，发现吴芳君和吊机一同坠落至地面，吴芳土立即拨打“120”急救电话，经医护人员确认吴芳君已死亡。

图：事故现场图片

吴芳君违规操作，冒险蛮干，明知简易式单臂吊机底座还未进行加固处理，便强行吊装作业，至使吊机倾翻与吴芳君一同从未设置安全防护的五楼临边坠落至一层地面，是导致事故发生的直接原因。

1、《建筑施工高处作业安全技术规范》（JGJ80—2016）第 4.1.1 条规定，坠落基准面 2 米及以上进行临边作业时，应在临空一侧设置防护栏杆，并应采用密目式安全立网或工具式栏板封闭。徐耀亮在组织吕有青、吴芳土、吴芳君等人在宿舍楼五楼施工过程中高处临边未设置安全防护。

1、新业创客公司要深刻吸取本次事故教训，建立健全本单位的安全生产责任制，组织制定本单位安全生产规章制度和操作规程，严格执行施工现场的安全管理规定，认真贯彻落实《安全生产法》、《建筑施工高处作业安全技术规范》

(JGJ80—2016)等法律法规的有关规定；禁止使用国家已经淘汰的起重设备进行施工作业，对从业人员进行一次全面的安全生产教育，建立安全教育培训档案，加强从业人员的培训教育工作，提高辨识隐患的能力。督促、检查项目施工的安全生产工作，不违章作业。开展事故隐患排查治理工作，落实企业安全生产主体责任。及时消除事故隐患，预防各类事故的发生。
