# 重庆万州重庆敦创建筑工程有限公司 “10·30”一般高处坠落事故调查报告

重庆万州重庆敦创建筑工程有限公司  
“10·30”一般高处坠落事故调查组  
2026 年 2 月

## “10·30”一般高处坠落事故调查报告

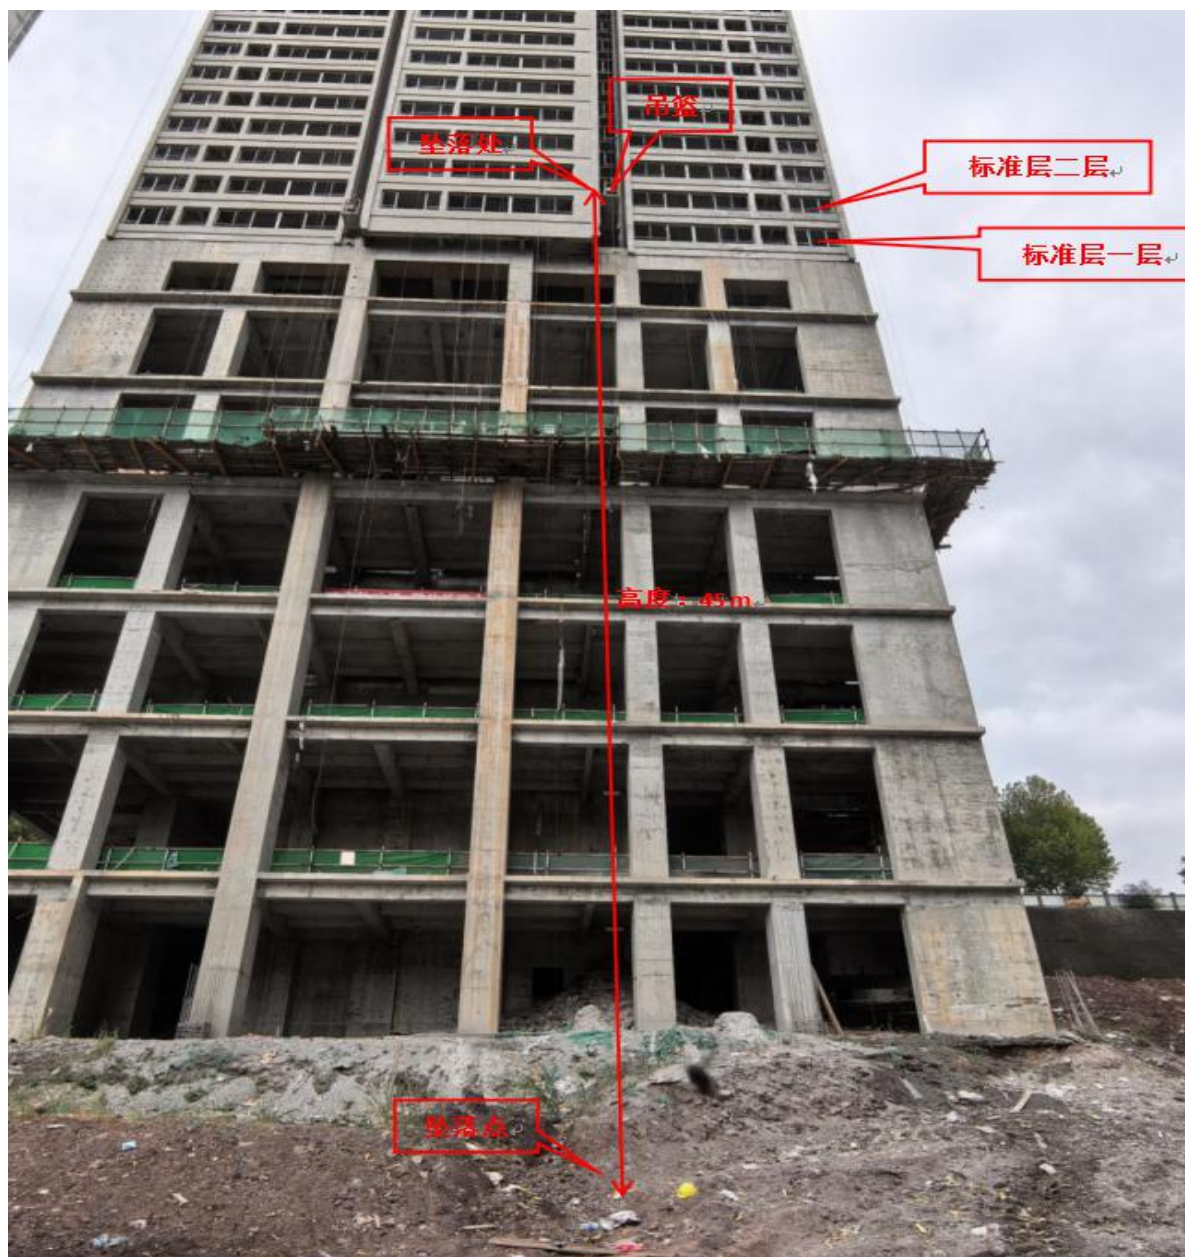
图 1

事故现场位于万州区周家坝街道万萃城二期 M1 组团项目 2 号楼(见图 1),2#号楼为住宅楼,住宅标准层共 25 层,层高为 3m,标准层下方为架空层,架空层总高约为 42m。

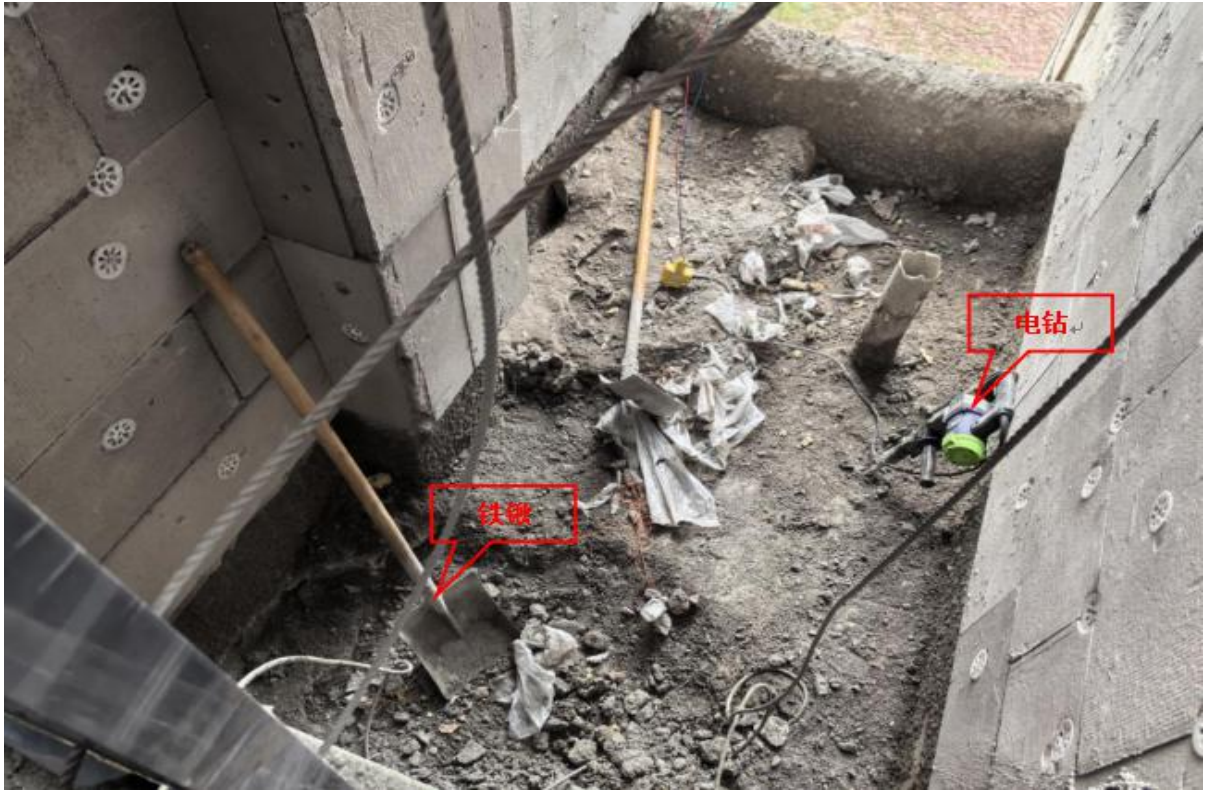
图 2

2#楼标准层 1 层采光井上方有一平台（见图 2），平台上有施工时掉落的水泥砂浆、建筑垃圾以及两把铁锹和一把电钻，平台上约 2.4m 处有一台吊篮（见图 3），吊篮内部有一控制箱，系吊篮开关，吊篮距离标准层 2 层的高度约为 0.6m。

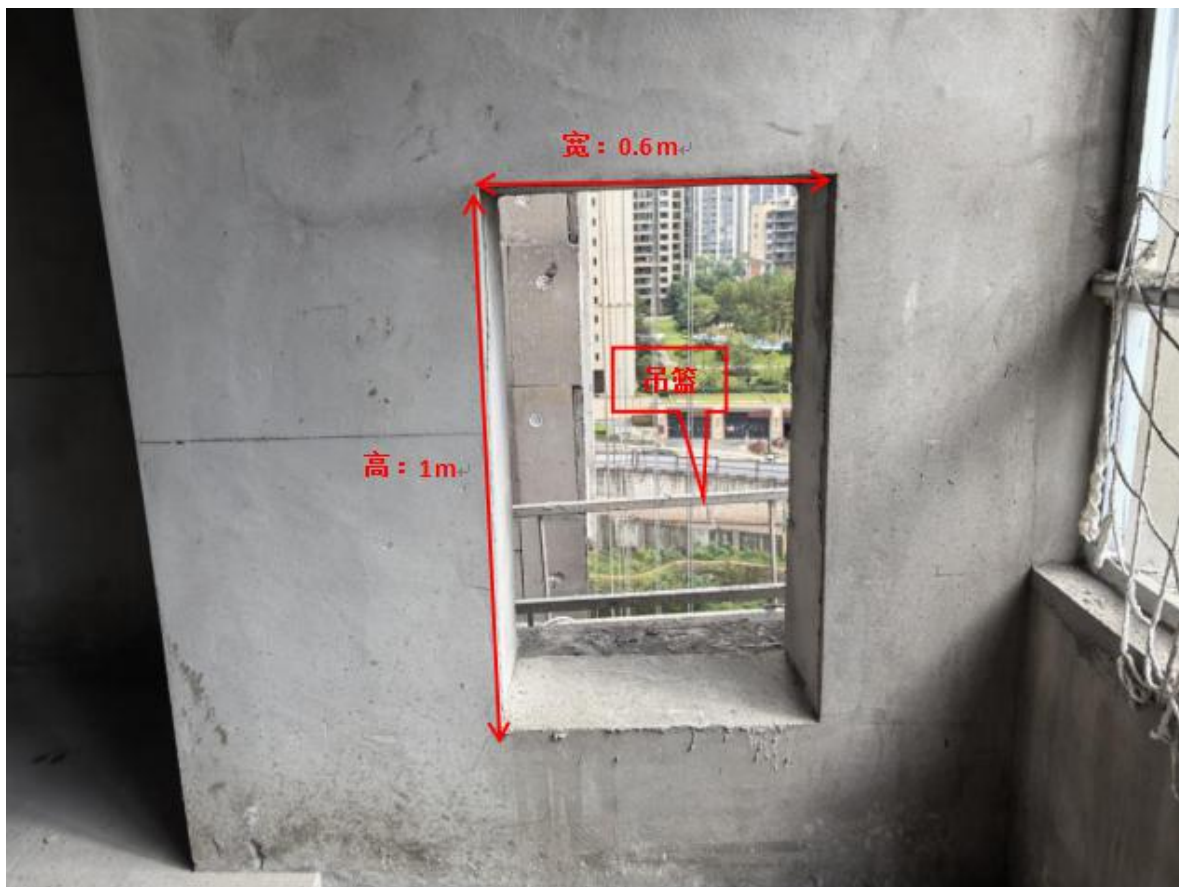
图 4

坠落处位于 2#楼标准层 2 层空调外机洞口处（见图 4），距地面高度约为 45m，空调外机洞口尺寸为宽 0.6m、高 1m，吊篮与墙体的水平距离为 0.27m，空调外机洞口外部有攀爬痕迹。

据调查，从业人员周某某系普通工人，其未经吊篮操作培训，不具备操作吊篮的专业技能，擅自操作吊篮从标准层 1 层提升至标准层 2 层，在吊篮悬空时，未系安全带从吊篮攀爬至标准层 2 层过程中发生坠落，导致本次事故的发生。

应深刻汲取本次事故的教训，举一反三，切实落实安全生产主体责任。加强现场管理，严格落实安全管理规章制度及操作规程，及时发现并纠正从业人员违反安全生产操作规程的行为。分析事故原因，针对此次事故暴露的从业人员未经培训擅自操作吊篮的隐患进行彻底整改。建立健全并落实全员安全责任制，与各级管理人员和从业人员签订安全责任书，明确各岗位的责任人员、责任范围和考核标准，将安全责任层层落实。
